ELEKTRISCHE INSTALLATIES OP LAAGSPANNING EN OP ZEER LAGE SPANNING (Boek 1 - KB 08/09/2019)

Plaats controle:	Aartrijkestraat 211, 8820 TORHOUT		
EAN-code installatie:	/		
Tarief teller(s):	Slimme (digitale) meter	Private HS-cabine:	Neen
Nummer teller(s):	1SAG3100245402	DNB:	Fluvius
Index teller(s):	7507 / 8794 / 0 / 0	Type lokaal:	Halfopen woning
Type installatie:	Wooneenheid

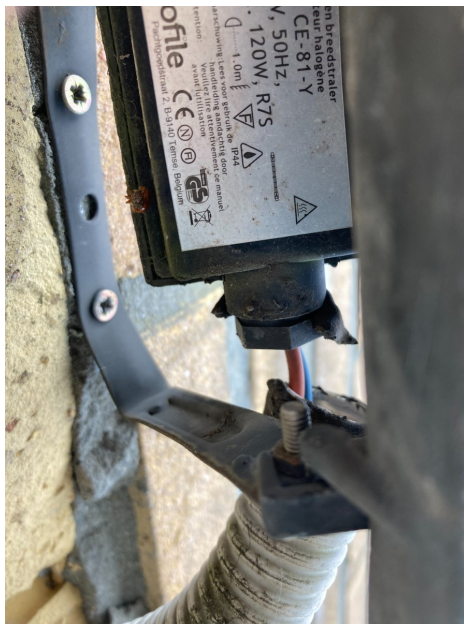
2.03. - De waarde van de isolatieweerstand in Ω tussen de actieve delen en de aarde, gemeten onder testspanning, moet voor iedere stroombaan met afgeschakelde gebruikstoestellen minimum gelijk zijn aan 1000 maal de waarde in V van de testspanning (minimaal 0,5M Ω voor een testspanning van 500V). (Boek 1, Onderafdeling 6.4.5.1.)

Uitleg: 0,06M Ω . Zie foto

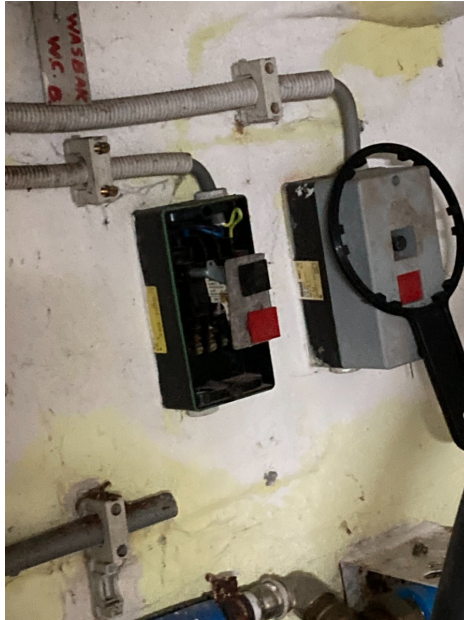
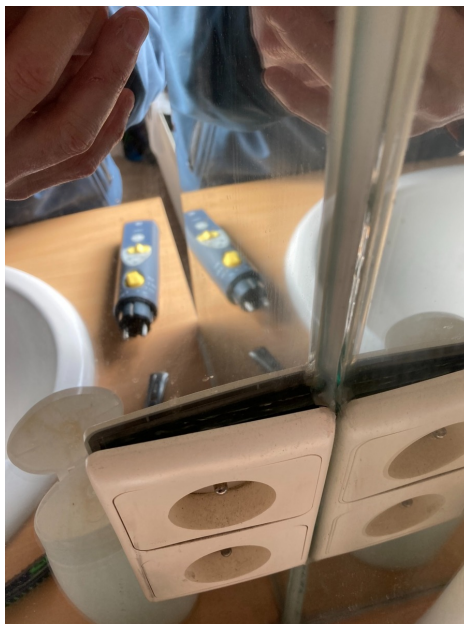
4.10 - De identificatie van de bedienings-, beschermings- en scheidingsinrichtingen, alsook van de aansluitklemmen van de stroombanen, wordt niet uitgevoerd door goed zichtbare en onuitwisbare individuele markeringen. (Boek 1, Onderafdeling 3.1.3.1.)

Uitleg: 2 automaten die niet genummerd. Zie foto

4.10B. - De aanduiding van de voedingsspanning op elk schakel- en verdeelbord is niet aanwezig. (Boek 1, Onderafdeling 3.1.3.3. (a))

Uitleg: Zie foto

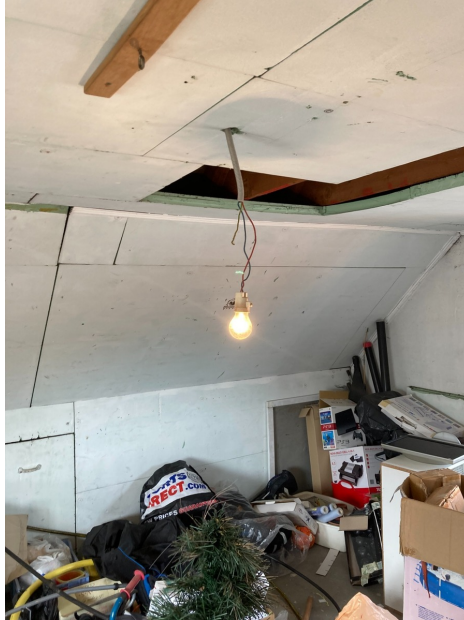
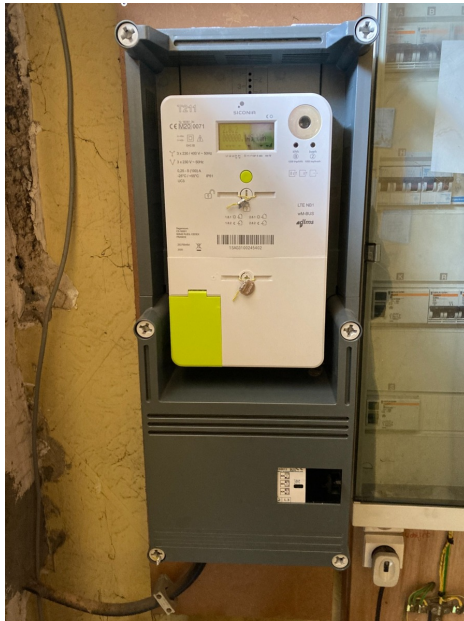
6.14. - De nominale stroomsterkte van de aansluitautomaat van de elektrische teller kan niet achterhaald worden. De waarde van de aansluitautomaat moet opgevraagd worden bij de distributienetbeheerder (bij voorkeur schriftelijk bewijs).

Uitleg: Niet zichtbaar. Zie foto

7.04. - De schakelaars, contactdozen of affakdozen moeten herschikt en/of opnieuw bevestigd worden volgens de regels van goed vakmanschap. (Boek 1, Onderafdeling 1.4.1.3.)

Uitleg: Stopcontacten kelder + spiegel badkamer. Zie foto

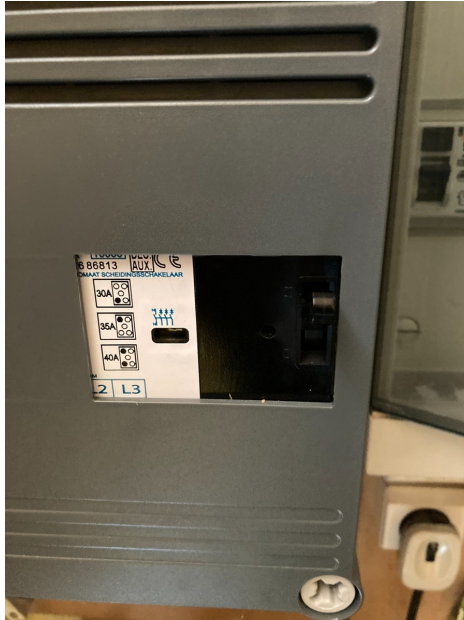
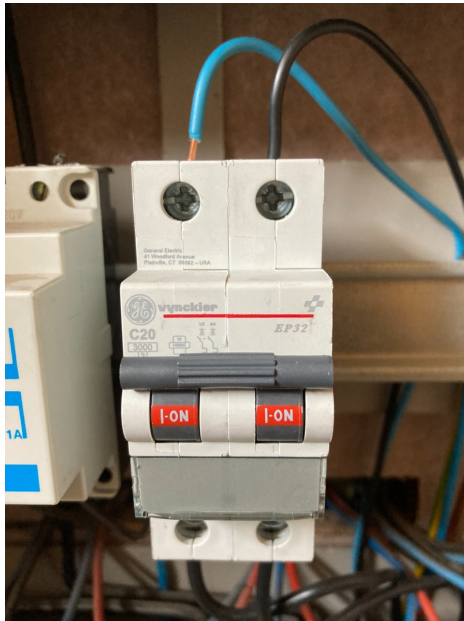
7.04A. - De schakelaars, contactdozen,... moeten voorzien worden van de nodige afdekplaatjes. (Boek 1, Onderafdeling 1.4.1.3.)

Uitleg: Kelder. Zie foto

7.24. - Verlichtingstoestellen: (Boek 1, Onderafdeling 5.3.4.2.)

Uitleg: Verlichting buiten + zolder; Zie foto

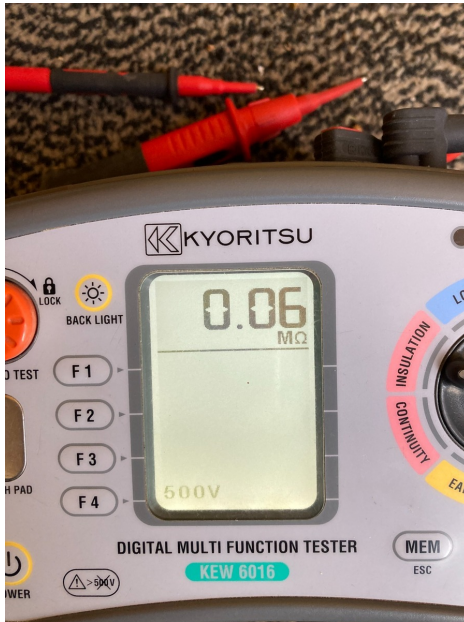
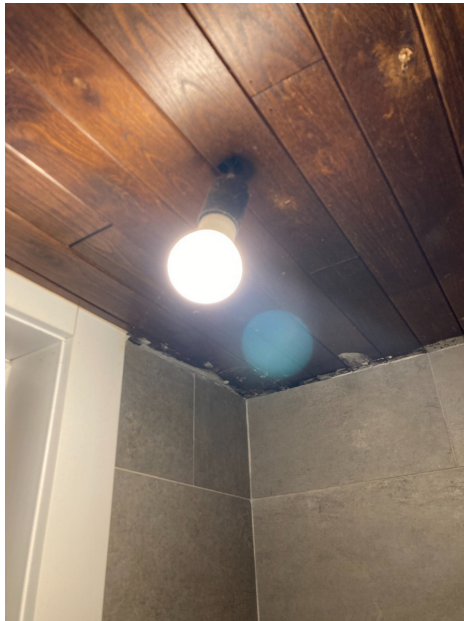
8.04. - De elektrische leidingen moeten correct ingevoerd worden in het elektrisch materieel (contactdozen, schakelaars, verlichting,...), zodat een continue bescherming (gelijkwaardig aan klasse II) verzekerd is. (Boek 1, Onderafdeling 5.2.9.5.)

Uitleg: Verlichting buiten. Zie foto

8.05. - De bevestiging van de elektrische leidingen en buizen in opbouw moet uitgevoerd worden volgens de regels van goed vakmanschap. (Boek 1, Onderafdeling 5.2.9.3./5.2.9.5.)

Uitleg: Kelder. Zie foto

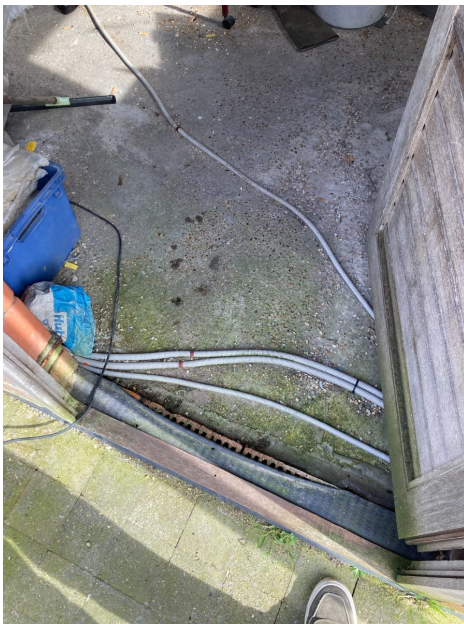
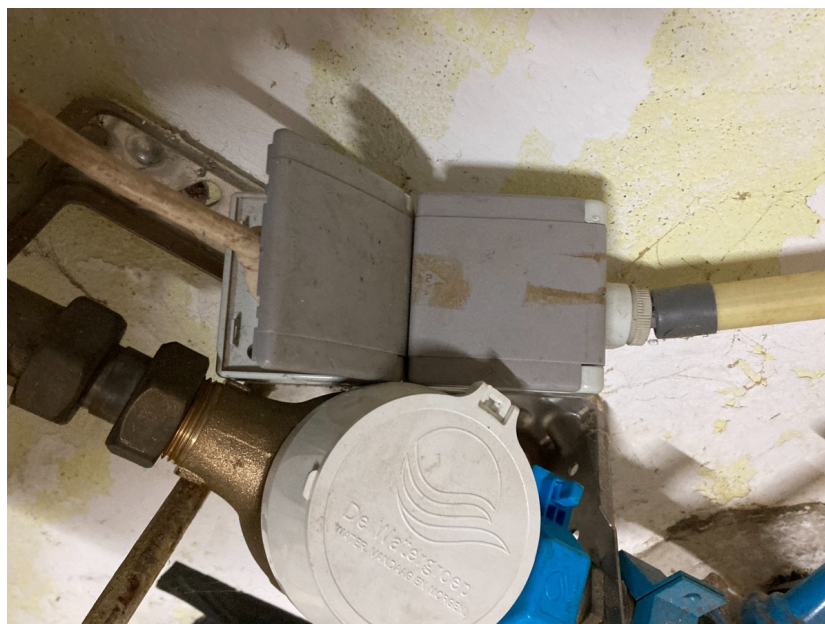
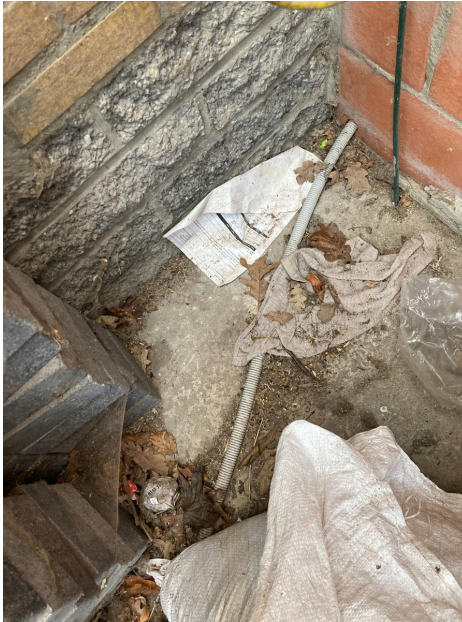
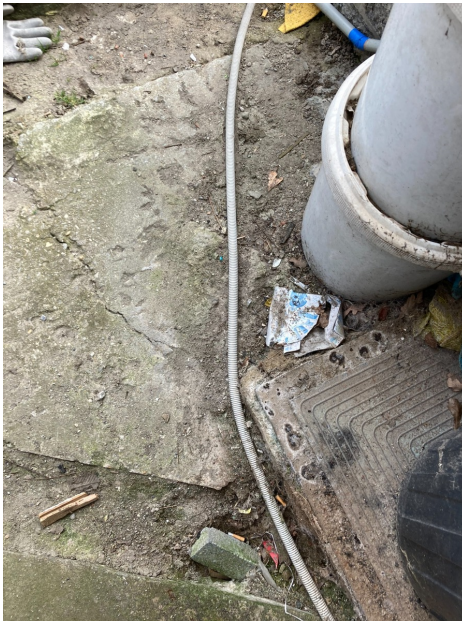
8.10A. - De ondergrondse elektrische leidingen moeten ten minste 0,60m onder het grondvlak ingegraven worden (tenzij technisch onmogelijk). (Boek 1, Onderafdeling 5.2.9.2.)

Uitleg: Buiten + tuinhuis. Zie foto

8.10B. - De ondergrondse elektrische leidingen waarvoor een ingravingsdiepte van 0,60m niet verwezenlijkt kan worden, moeten beschermd worden door een doorlopend omhulsel in duurzaam en weerstandbiedend materiaal of evenwaardig. (Boek 1, Onderafdeling 5.2.9.2.)

8.10C. - De ondergrondse elektrische leidingen moeten ofwel voorzien zijn van een gearde beschermingsmantel (bewapening of versterkte mantel) ofwel geplaatst worden in een ononderbroken buis of evenwaardig systeem, over hun volledige ondergrondse lengte (vb. XVB). (Boek 1, Onderafdeling 5.2.9.2.)

Uitleg: VOB in preflex niet toegestaan buiten; moet XVB zijn
