# Asbestinventarisatetest

Kerkstraat 1, 8620 Nieuwpoort

Attestnummer : 20240331-000087.000

Uitgegeven op : 31.03.2024

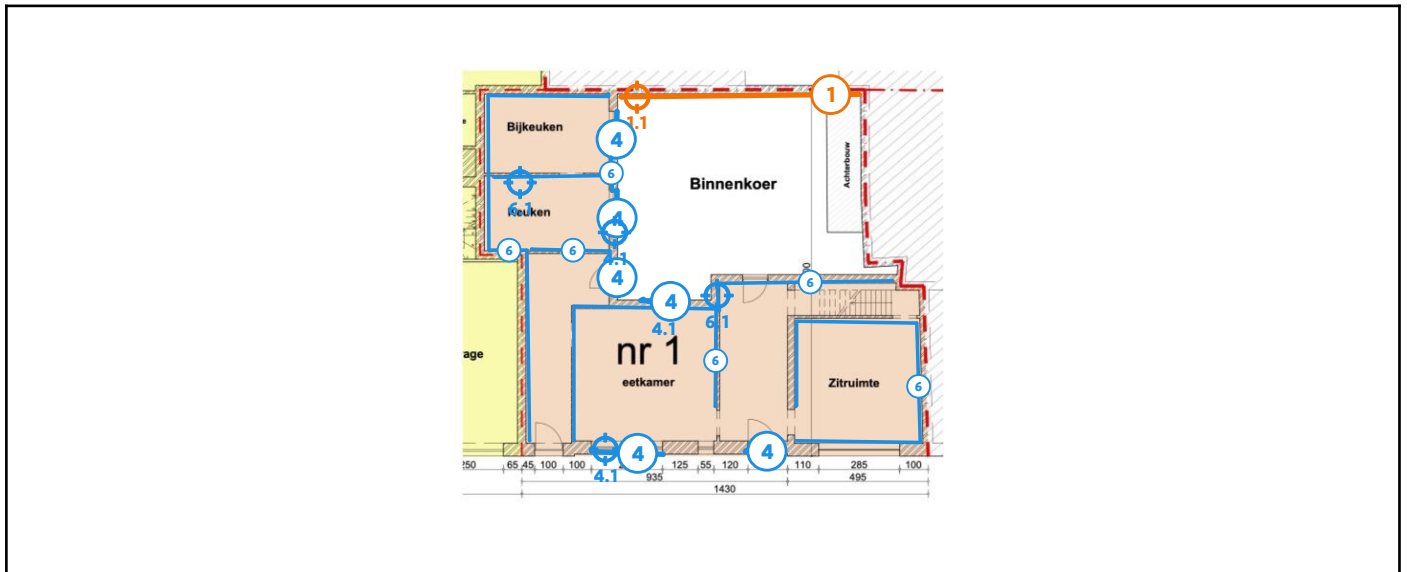
# Plan 1.1: benedenverdieping

Beschrijving	Type	Actie
1. gevelleien	Asbestmateriaal	<a href="#">Verwijderen</a>
1.1 Code: P2 - gevelleien	Puntmonster	-
4. mastiek ramen en vensters	Geen asbest	-
4.1 Code: M5 - mastiek ramen en vensters	Mengmonster	-
6. pleisterwerk muren	Geen asbest	-
6.1 Code: M3 - pleisterwerk muren	Mengmonster	-

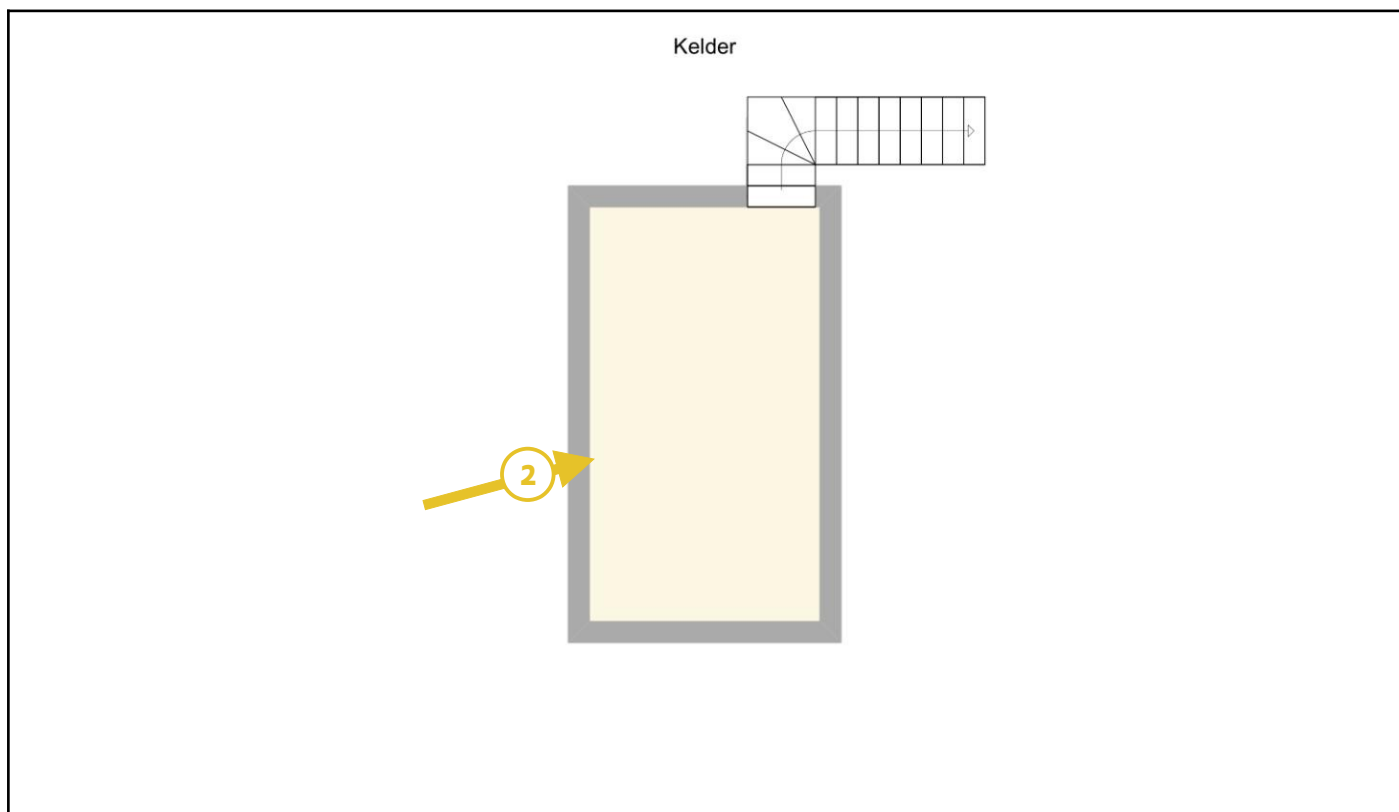
## Plan 1.5: kelder

Beschrijving	Type	Actie
2. Bakeliet schakelaar in kelder	Asbestmateriaal	Zorgvuldig beheren

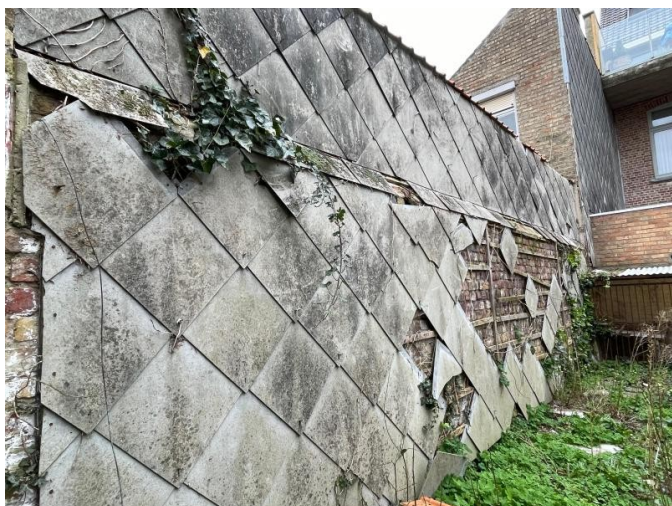
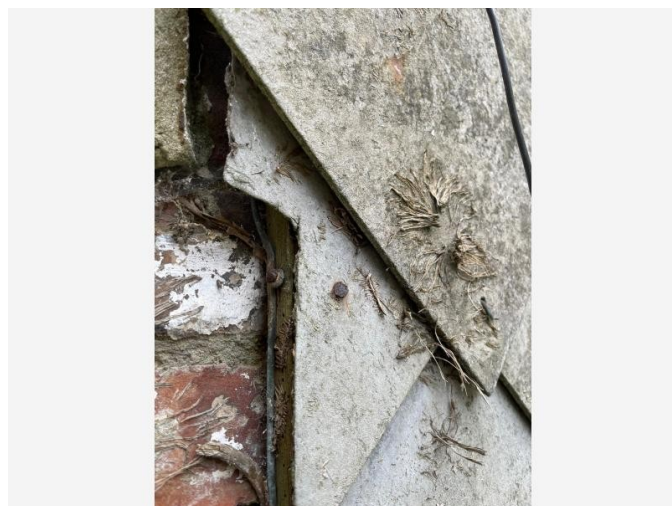
Overzichtsfoto

Detailfoto

Eindbeoordeling materiaalrisico	Verhoogd materiaalrisico en/of verhoogde kans op vezelvrijgave
---------------------------------	----------------------------------------------------------------

Gebondenheid	Categorie 1: hechtgebonden in oorsprong
Asbestsoort (vezeltype)	Crocidoliet aanwezig

Asbestconcentratie	Laag (< 50%)
Afschermingsgraad van het gehele materiaal	Geheel of deels vrij aan de buitenlucht
Toestand van het materiaal	Matig beschadigd, matig verweerd

#	Type	Referentie	Resultaat
1.1	Puntmonster	P2 - gevelleien	Chrysotiel, Crocidoliet

Beschrijving	gevelleien
Omgeving	Buiten
Primaire drager	Wand buitenschil
Asbestmateriaal	Dak- en gevelbekleding - Lei, shingle
Bindmiddel van asbestmateriaal	Cement
Gebondenheid op basis van bindmiddel	Hecht
Hoeveelheid (oppervlakte - aantal)	• 25,00 m <sup>2</sup> - 1 stuk
Totale oppervlakte	25,00 m <sup>2</sup>
Eenvoudig bereikbaar	Ja
Bevestigingswijze	• Genageld, geniet
Identificatiemethode	Vaststelling met monstername
Destructieve handeling voor identificatie	Nee
Opmerking	Gevelleien deels van de gevel gevallen en op de bodem

Het asbestmateriaal valt onder de mijlpaal van 2034.

Verwijderen

- Verwijder dit asbestmateriaal zo snel mogelijk. Volg de toestand goed op.
- Hemelwater dat afspoelt van asbestcement daken of gevels kan asbestdeeltjes bevatten. Gebruik het enkel voor gesloten circuits (bv. spoelen toiletten). Reinig na het vervangen van het dak of de gevel de dakgoten en regenwaterput of -ton om asbesthoudend sediment of slib te verwijderen

- Eenvoudige handelingen: mag via doe-het-zelf of door werknemer(s) met opleidingsattest eenvoudige handelingen  
Asbest buiten een gebouw  
Het gevelleien die asbest bevatten bevinden zich buiten het gebouw?  
Dan mag u de volgende toepassingen zelf wegnemen:
  - hechtgebonden asbest dat niet beschadigd is;
  - hechtgebonden asbest dat wel beschadigd is en waarbij er vrije asbestvezels zichtbaar zijn.

Gezien de hoeveelheid van het asbesthoudend materiaal dient het best door een aannemer met een attest eenvoudige handelingen te worden verwijderd.

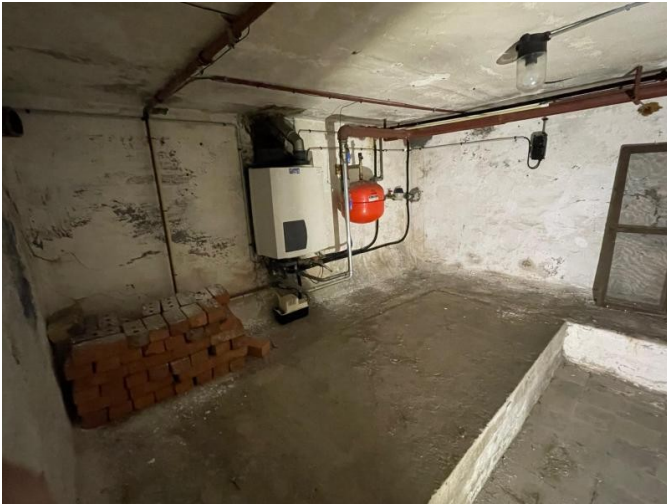
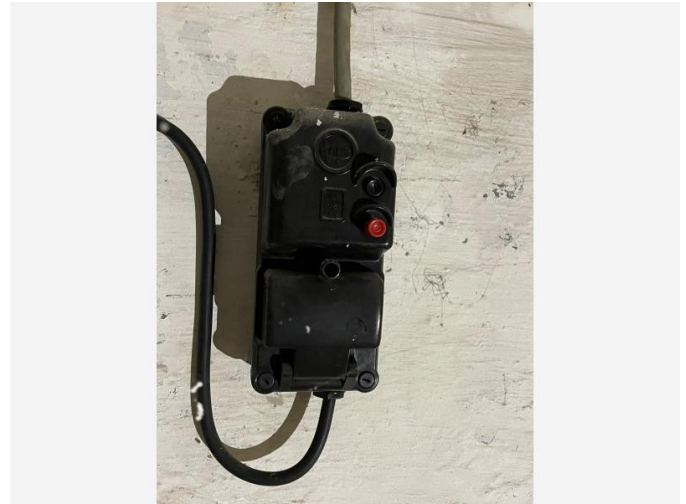
Overzichtsfoto

Detailfoto

Eindbeoordeling materiaalrisico	Laag materiaalrisico en/of verlaagde kans op vezelvrijgave
---------------------------------	------------------------------------------------------------

Gebondenheid	Categorie 1: hechtgebonden in oorsprong
Asbestsoort (vezeltype)	Crocidoliet aanwezig
Asbestconcentratie	Laag (< 50%)
Afschermingsgraad van het gehele materiaal	Geheel of deels (ook) vrij aan de binnenlucht
Toestand van het materiaal	Onbeschadigd, niet verweerd

Beschrijving	Bakeliet schakelaar in kelder
Omgeving	Binnen
Primaire drager	Binnenwand
Asbestmateriaal	Plaat, paneel, tablet - Type Bakeliet
Bindmiddel van asbestmateriaal	Kunststof of -hars

Gebondenheid op basis van bindmiddel	Hecht
Hoeveelheid (oppervlakte - dikte - aantal)	• 0,02 m <sup>2</sup> - 0,50 cm - 1 stuk
Totaal volume	< 0,001 m <sup>3</sup>
Eenvoudig bereikbaar	Ja
Bevestigingswijze	• Geschroefd
Identificatiemethode	Vaststelling zonder monstername
Destructieve handeling voor identificatie	Nee

Het asbestmateriaal valt onder de mijlpaal van 2040.

Zorgvuldig beheren

- Zorg voor een veilig beheer. Vermijd het beschadigen van het asbestmateriaal. Controleer de toestand jaarlijks op wijzigingen.

- Eenvoudige handelingen: mag via doe-het-zelf of door werknemer(s) met opleidingsattest eenvoudige handelingen  
In binnenruimtes mag u alleen hechtgebonden asbest verwijderen dat niet beschadigd is. Dat betekent dat het materiaal volledig intact is en er geen vrije asbestvezels zichtbaar zijn. Bakeliet is hechtgebonden.

Opgelet: ook tijdens het verwijderen moet het asbest intact blijven. Indien het materiaal niet intact kan blijven dient dit door een aannemer met attest eenvoudige handelingen te worden verwijderd. Let er dan op dat de betrokken werknemers het jaarlijkse opleidingsattest 'eenvoudige handelingen' op zak hebben. U kunt dat attest op elk moment opvragen.

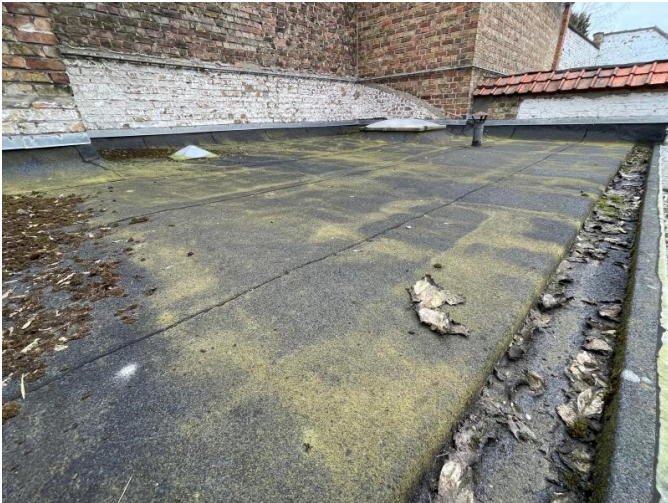
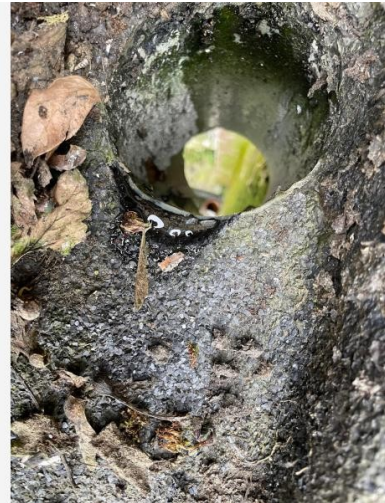
## Fiche 3: roofing plat dak

Overzichtsfoto

Detailfoto

Geen asbest

#	Type	Referentie	Resultaat
3.1	Puntmonster	P1 - roofing	Geen asbest

Beschrijving	roofing plat dak
Omgeving	Buiten
Primaire drager	Plat dak
Bindmiddel van materiaal	Bitumen (roofing, teer, asfalt)

<b>Gebondenheid op basis van bindmiddel</b>	Hecht
<b>Hoeveelheid (oppervlakte - aantal)</b>	• 32,00 m <sup>2</sup> - 1 stuk
<b>Totale oppervlakte</b>	32,00 m <sup>2</sup>
<b>Identificatiemethode</b>	Vaststelling met monstername
<b>Destructieve handeling voor identificatie</b>	Nee

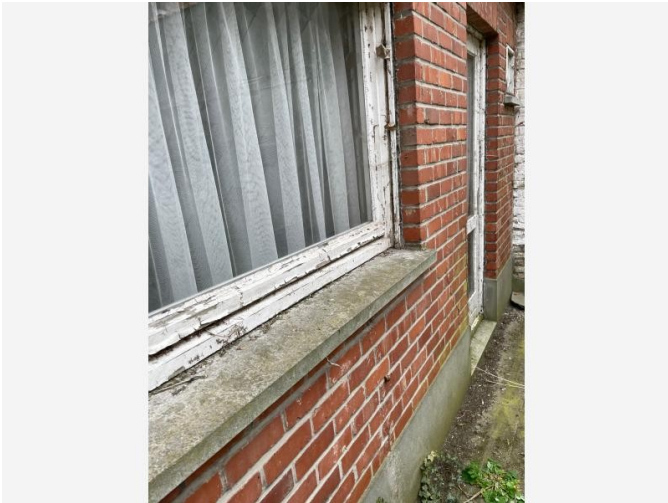
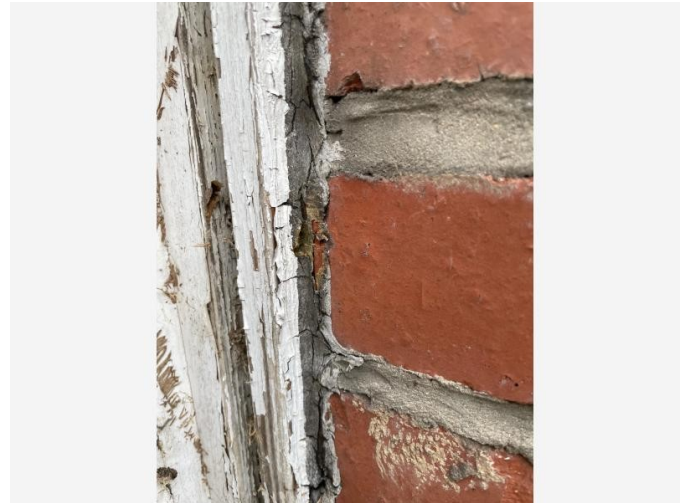
Overzichtsfoto

Detailfoto

Geen asbest

#	Type	Referentie	Resultaat
4.1	Mengmonster	M5 - mastiek ramen en vensters	Geen asbest

Beschrijving	mastiek ramen en vensters
Omgeving	Buiten
Primaire drager	Wandopening verticaal (raam, deur, ...)
Bindmiddel van materiaal	Kitten, mastiek, pasta

<b>Gebondenheid op basis van bindmiddel</b>	Hecht
<b>Hoeveelheid (gewicht - aantal)</b>	• 5,00 kg - 1 stuk
<b>Totaal gewicht</b>	5,00 kg
<b>Identificatiemethode</b>	Vaststelling met monstername
<b>Destructieve handeling voor identificatie</b>	Nee
<b>Opmerking</b>	ingeschatte hoeveelheid

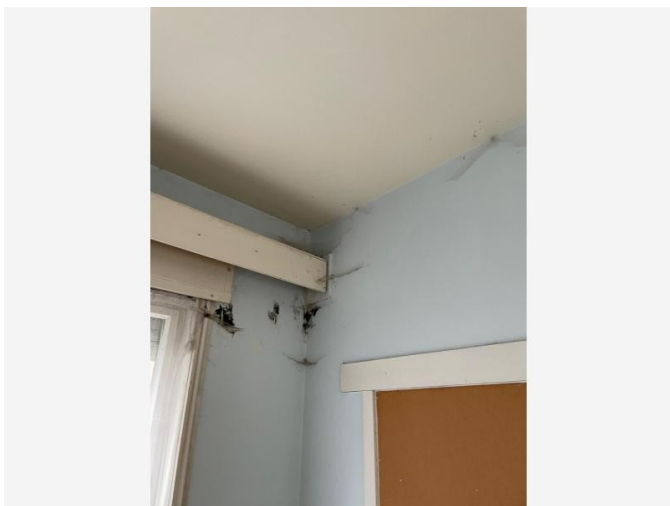
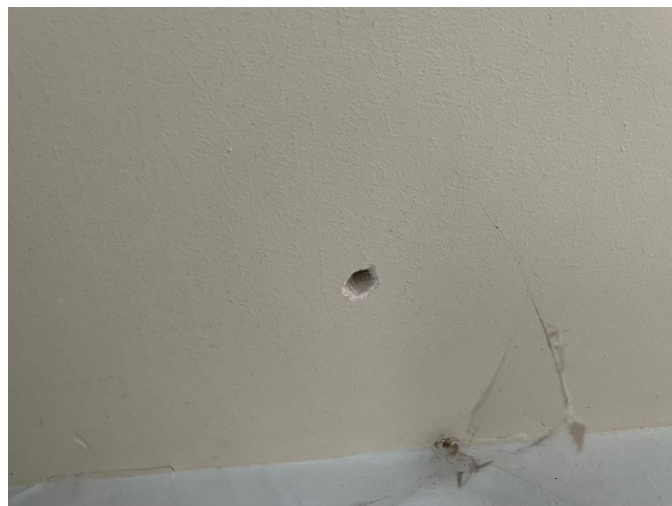
## Fiche 5: pleisterwerk plafonds

Overzichtsfoto

Detailfoto

Geen asbest

#	Type	Referentie	Resultaat
5.1	Mengmonster	M4 - pleisterwerk plafonds	Geen asbest

Beschrijving	pleisterwerk plafonds
Omgeving	Binnen
Primaire drager	Plafond

<b>Bindmiddel van materiaal</b>	Gips - kalk
<b>Gebondenheid op basis van bindmiddel</b>	Niet-hechtgebonden
<b>Hoeveelheid (oppervlakte - dikte - aantal)</b>	• 170,00 m <sup>2</sup> - 1,00 cm - 1 stuk
<b>Totaal volume</b>	1,70 m <sup>3</sup>
<b>Identificatiemethode</b>	Vaststelling met monstername
<b>Destructieve handeling voor identificatie</b>	Nee
<b>Opmerking</b>	ingeschatte hoeveelheid

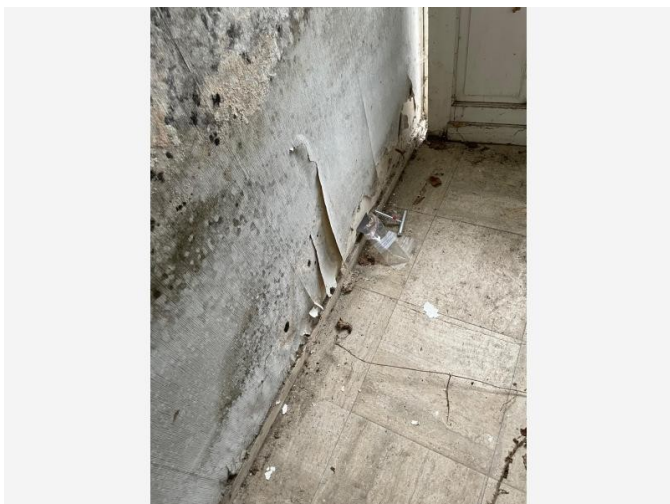
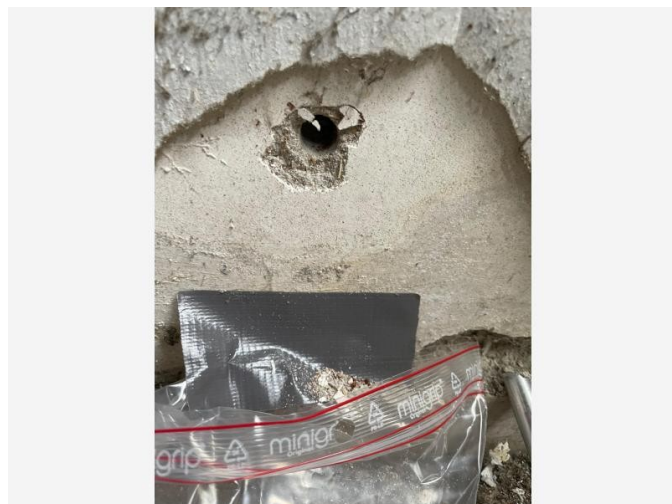
Overzichtsfoto

Detailfoto

Geen asbest

#	Type	Referentie	Resultaat
6.1	Mengmonster	M3 - pleisterwerk muren	Geen asbest

Beschrijving	pleisterwerk muren
Omgeving	Binnen
Primaire drager	Binnenwand

<b>Bindmiddel van materiaal</b>	Gips - kalk
<b>Gebondenheid op basis van bindmiddel</b>	Niet-hechtgebonden
<b>Hoeveelheid (oppervlakte - dikte - aantal)</b>	• 120,00 m <sup>2</sup> - 1,00 cm - 1 stuk
<b>Totaal volume</b>	1,20 m <sup>3</sup>
<b>Identificatiemethode</b>	Vaststelling met monstername
<b>Destructieve handeling voor identificatie</b>	Nee
<b>Opmerking</b>	ingeschatte hoeveelheid
