Leeswijzer	2
Geïnspecteerde zones	5
Zone 1: Hoofdgebouw.....	6
Plan 1.1: Plan nummer 2A bus 0201.....	7
Geen asbest	8
Fiche 1: Pleisterwerk muur.....	9
Fiche 2: Pleisterwerk plafond.....	11
Toelichting	13

Zone 1: Hoofdgebouw

Plan 1.1: Plan nummer 2A bus 0201

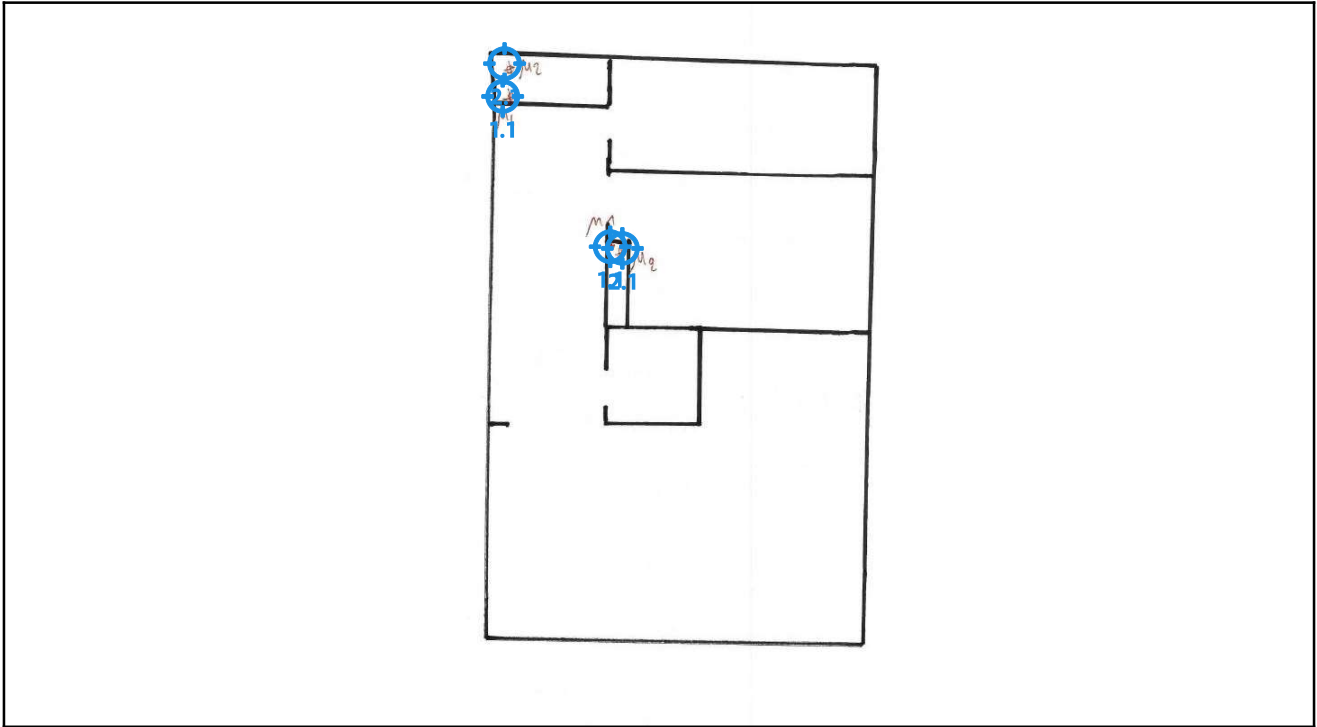
Legende van plan 1.1: Plan nummer 2A bus 0201

Beschrijving	Type	Actie
1. Pleisterwerk muur	Geen asbest	-
1.1 Code: M1	Mengmonster	-
2. Pleisterwerk plafond	Geen asbest	-
2.1 Code: M2	Mengmonster	-

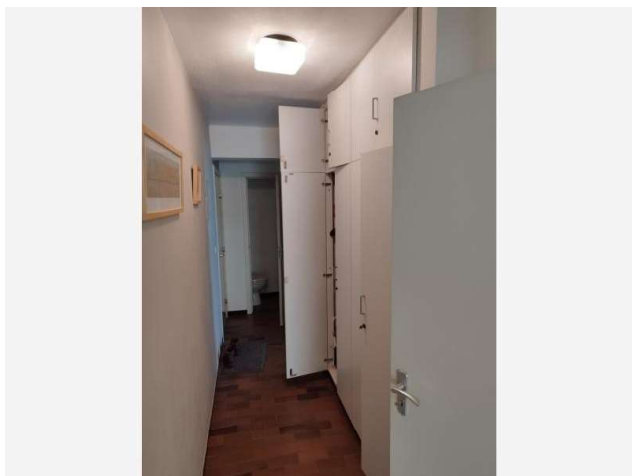
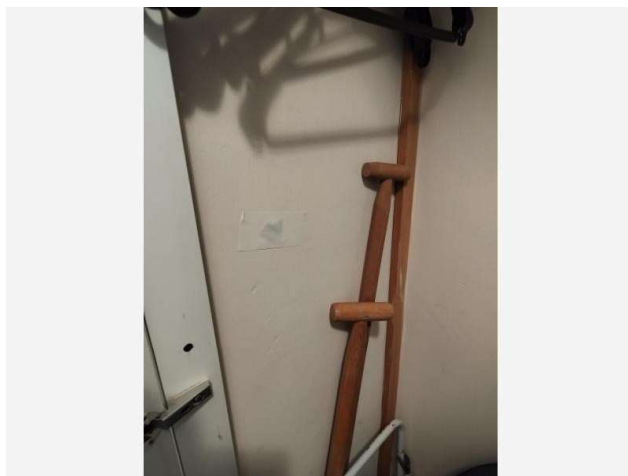
Fiche 1: Pleisterwerk muur

Geen asbest

Overzichtsfoto

Detailfoto

#	Type	Referentie	Resultaat
1.1	Mengmonster	M1	Geen asbest

Beschrijving	Pleisterwerk muur
Omgeving	Binnen
Primaire drager	Binnenwand
Bindmiddel van materiaal	Gips - kalk

Gebondenheid op basis van bindmiddel	Niet-hechtgebonden
Hoeveelheid (oppervlakte - dikte - aantal)	• 114,00 m ² - 1,00 cm - 1 stuk
Totaal volume	1,14 m ³
Identificatiemethode	Vaststelling met monstername
Destructieve handeling voor identificatie	Nee

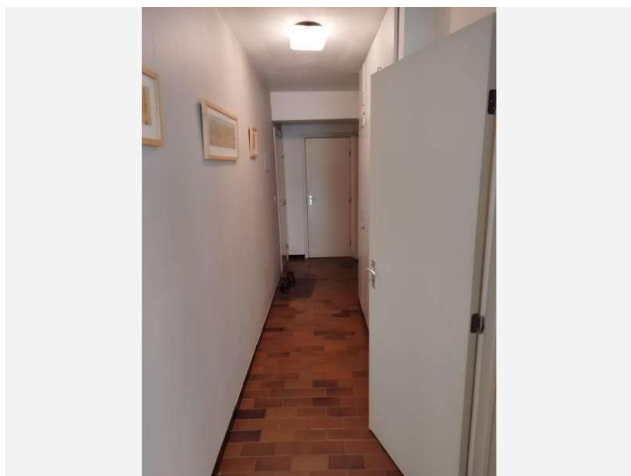
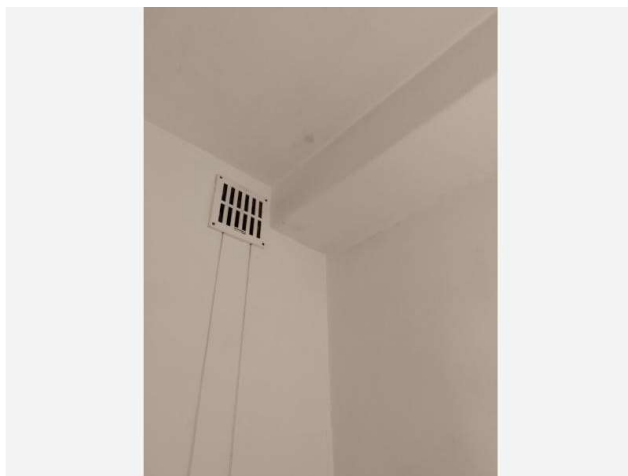
Fiche 2: Pleisterwerk plafond

Geen asbest

Overzichtsfoto

Detailfoto

#	Type	Referentie	Resultaat
2.1	Mengmonster	M2	Geen asbest

Beschrijving	Pleisterwerk plafond
Omgeving	Binnen
Primaire drager	Plafond
Bindmiddel van materiaal	Gips - kalk

Gebondenheid op basis van bindmiddel	Niet-hechtgebonden
Hoeveelheid (oppervlakte - dikte - aantal)	• 63,00 m ² - 1,00 cm - 1 stuk
Totaal volume	0,63 m ³
Identificatiemethode	Vaststelling met monstername
Destructieve handeling voor identificatie	Nee
