# Asbestinventarisatetest

Priester Joris Eeckhoutlaan 20, 9800 Deinze

Attestnummer : 20240306-000117.000

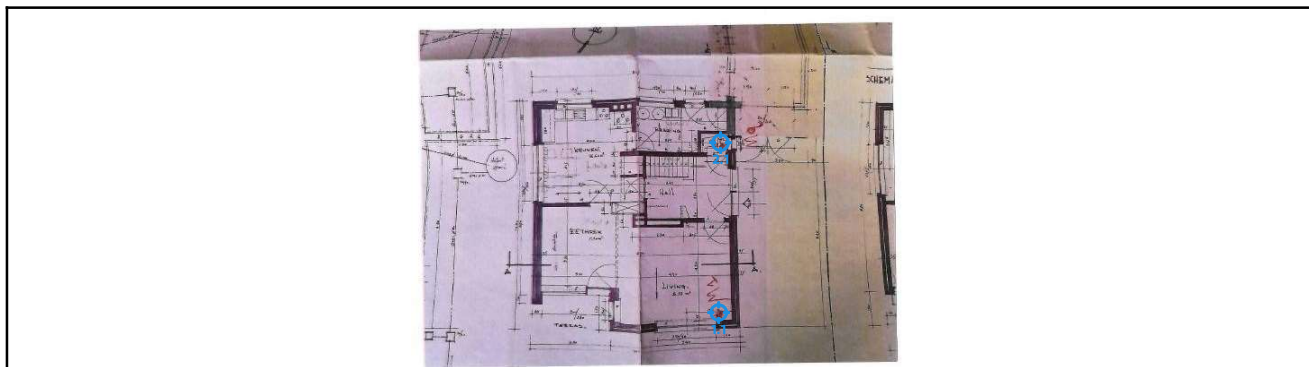
## Plan 1.1: Plan GLV

Beschrijving	Type	Actie
1. Pleisterwerk muur	Geen asbest	-
1.1 Code: M1	Mengmonster	-
2. Pleisterwerk plafond (GLV)	Geen asbest	-
2.1 Code: M2	Puntmonster	-

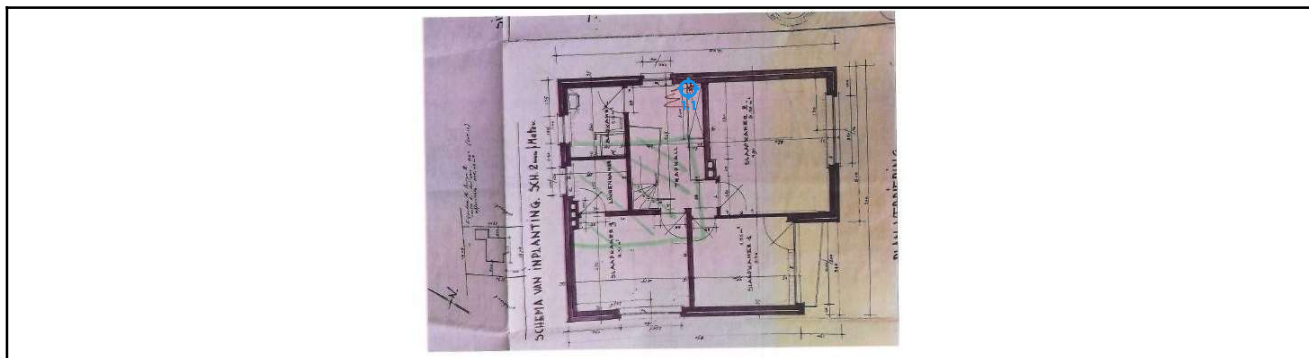
## Plan 1.2: Plan verdiep

Beschrijving	Type	Actie
1. Pleisterwerk muur	Geen asbest	-
1.1 Code: M1	Mengmonster	-

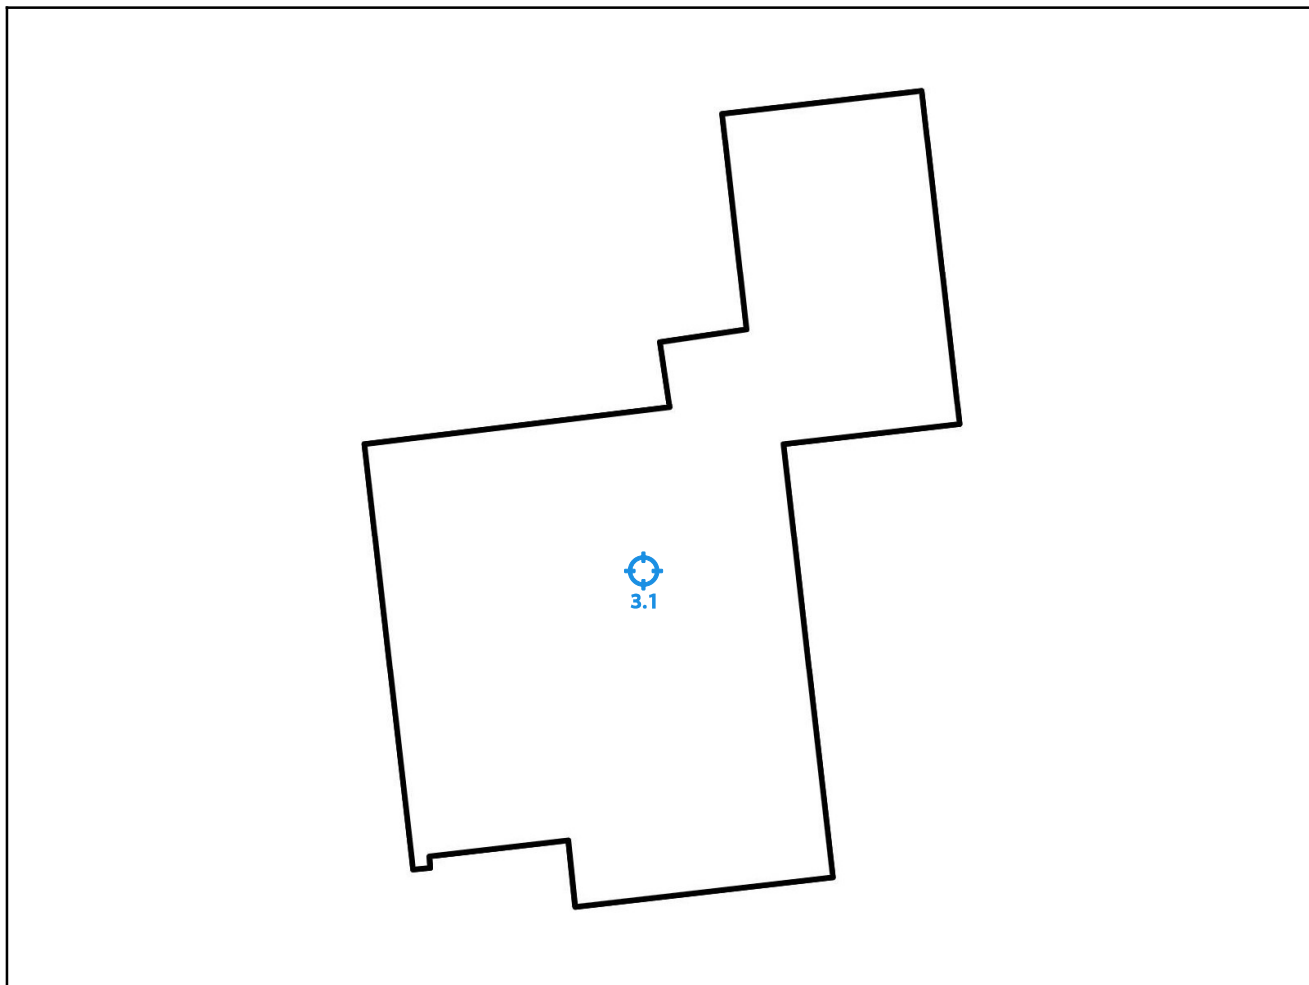
## Plan 1.3: Hoofdgebouw plan

Beschrijving	Type	Actie
3. Onderdak hellend dak woning	Geen asbest	-
3.1 Code: M3	Puntmonster	-

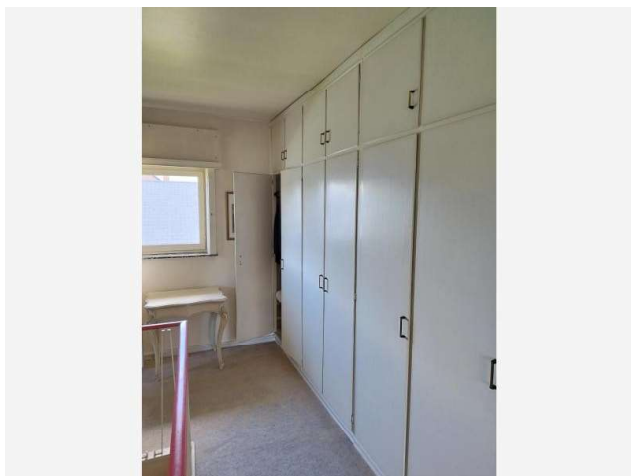
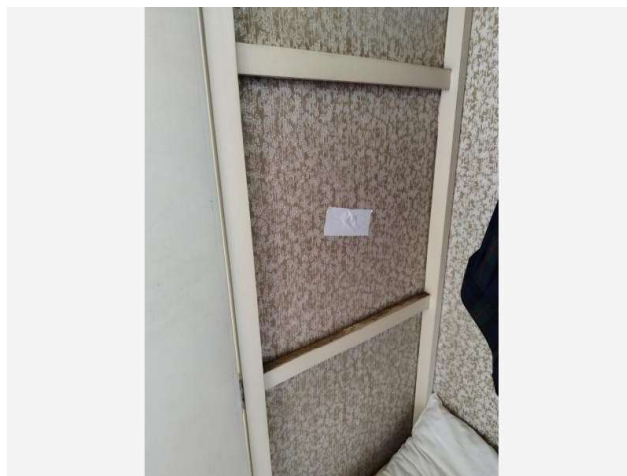
# Fiche 1: Pleisterwerk muur

Overzichtsfoto

Detailfoto

Geen asbest

#	Type	Referentie	Resultaat
1.1	Mengmonster	M1	Geen asbest

Beschrijving	Pleisterwerk muur
Omgeving	Binnen
Primaire drager	Binnenwand

<b>Bindmiddel van materiaal</b>	Gips - kalk
<b>Gebondenheid op basis van bindmiddel</b>	Niet-hechtgebonden
<b>Hoeveelheid (oppervlakte - dikte - aantal)</b>	• 268,00 m <sup>2</sup> - 1,00 cm - 1 stuk
<b>Totaal volume</b>	2,68 m <sup>3</sup>
<b>Identificatiemethode</b>	Vaststelling met monstername
<b>Destructieve handeling voor identificatie</b>	Nee

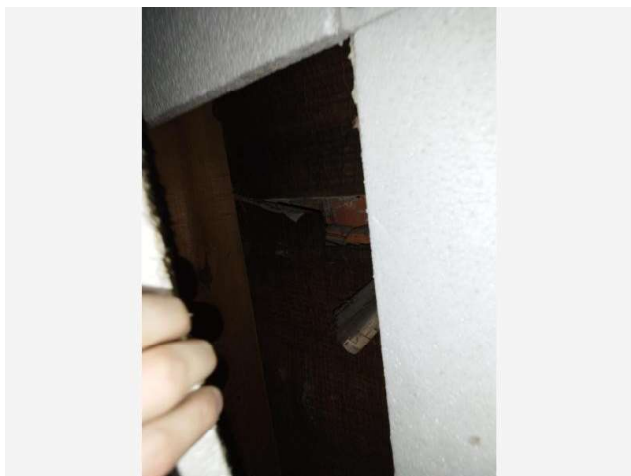
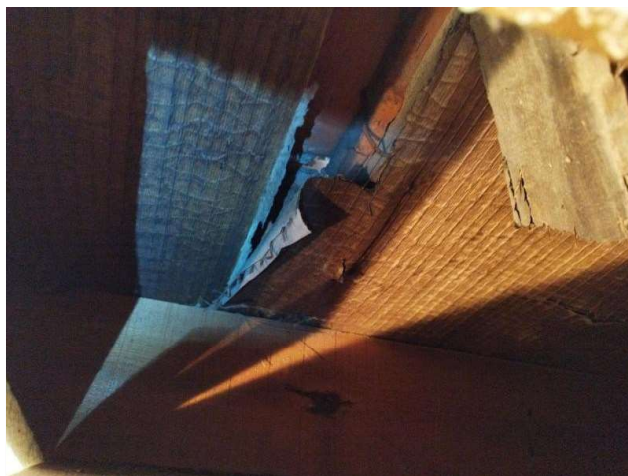
Overzichtsfoto

Detailfoto

Geen asbest

#	Type	Referentie	Resultaat
3.1	Puntmonster	M3	Geen asbest

Beschrijving	Onderdak hellend dak woning
Omgeving	Binnen
Primaire drager	Schuin dak
Bindmiddel van materiaal	Karton - papier - viltachtig

<b>Gebondenheid op basis van bindmiddel</b>	Niet-hechtgebonden
<b>Hoeveelheid (gewicht - aantal)</b>	• 40,00 kg - 1 stuk
<b>Totaal gewicht</b>	40,00 kg
<b>Identificatiemethode</b>	Vaststelling met monstername
<b>Destructieve handeling voor identificatie</b>	Nee
