Asbestinventarisatetest

Sint-Pietersheide 13, 9830 Sint-Martens-Latem

Attestnummer : 20231002-000453.000

Zone 1: Hoofdgebouw

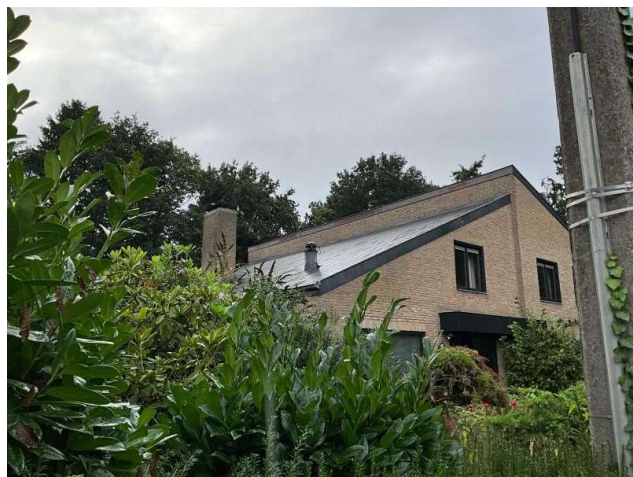
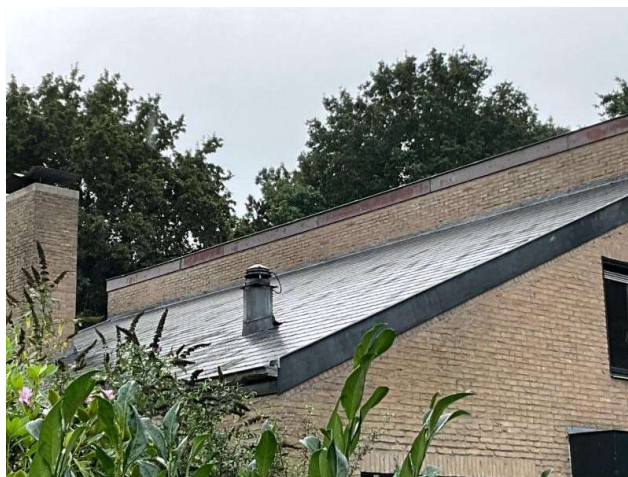
Het asbestmateriaal valt onder de mijlpaal van 2034.

Verwijderen

Eindbeoordeling materiaalrisico	Laag materiaalrisico en/of verlaagde kans op vezelvrijgave
---------------------------------	--

Gebondenheid	Categorie 1: hechtgebonden in oorsprong
Asbestsoort (vezeltype)	Crocidoliet aanwezig
Asbestconcentratie	Laag (< 50%)
Afschermingsgraad van het gehele materiaal	Geheel of deels vrij aan de buitenlucht
Toestand van het materiaal	Licht beschadigd, licht verweerd. Intact materiaal type Pical – asbestboard of categorie III 'gebondenheid'

Beschrijving	Leien dak
Omgeving	Buiten
Primaire drager	Schuin dak
Asbestmateriaal	Dak- en gevelbekleding - Lei, shingle
Bindmiddel van asbestmateriaal	Cement
Gebondenheid op basis van bindmiddel	Hecht
Hoeveelheid (oppervlakte - aantal)	• 600,00 m ² - 1 stuk
Totale oppervlakte	600,00 m ²

Eenvoudig bereikbaar	Ja
Bevestigingswijze	<ul style="list-style-type: none">• Genageld, geniet
Identificatiemethode	Vaststelling zonder monstername
Destructieve handeling voor identificatie	Nee

- Zorg voor een veilig beheer. Vermijd het beschadigen van het asbestmateriaal. Controleer de toestand jaarlijks op wijzigingen.

- Eenvoudige handelingen: mag via doe-het-zelf of door werknemer(s) met opleidingsattest eenvoudige handelingen
Bij verwijderen: met zorg behandelen. Draag bij voorkeur een beschermend wegwerppak en minstens een mondmasker en handschoenen dragen. Vermijd stofvorming door het asbestmateriaal te bevochtigen of op voorhand te fixeren en gebruik geen mechanische werktuigen zoals slijpschijven en boormachines bij het demonteren aangezien dit asbestvezelhoudend stof veroorzaakt.

Indien u dit zelf verwijdert, informeer u op voorhand bij uw plaatselijk recyclagepark welke maatregelen u kunt treffen voor een veilig transport en afgave of ophaling van de asbest toepassing. Vaak hebben recyclageparken specifieke zakken en beschermkledij ter beschikking.

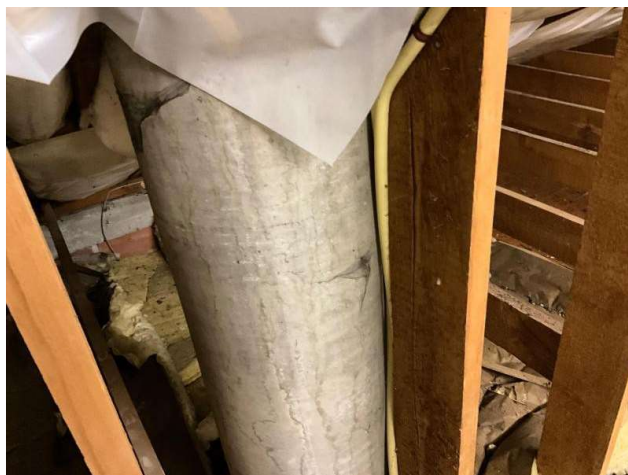
Het asbestmateriaal valt onder de mijlpaal van 2040.

Zorgvuldig beheren

Eindbeoordeling materiaalrisico	Laag materiaalrisico en/of verlaagde kans op vezelvrijgave
---------------------------------	--

Gebondenheid	Categorie 1: hechtgebonden in oorsprong
Asbestsoort (vezeltype)	Crocidoliet aanwezig
Asbestconcentratie	Laag (< 50%)
Afschermingsgraad van het gehele materiaal	Geheel of deels (ook) vrij aan de binnenlucht
Toestand van het materiaal	Onbeschadigd, niet verweerd

Beschrijving	Afvoerbuis dampkap
Omgeving	Binnen
Primaire drager	Vloer
Asbestmateriaal	Buis, koker, leiding, pijp, doorvoer
Bindmiddel van asbestmateriaal	Cement
Gebondenheid op basis van bindmiddel	Hecht
Hoeveelheid (lengte - omtrek - dikte - aantal)	• 2,00 m - 100,00 cm - 1,00 cm - 1 stuk
Totaal volume	0,02 m ³

Eenvoudig bereikbaar	Ja
Bevestigingswijze	<ul style="list-style-type: none">• Geklemd
Identificatiemethode	Vaststelling zonder monstername
Destructieve handeling voor identificatie	Nee

- Zorg voor een veilig beheer. Vermijd het beschadigen van het asbestmateriaal. Controleer de toestand jaarlijks op wijzigingen.

- Eenvoudige handelingen: mag via doe-het-zelf of door werknemer(s) met opleidingsattest eenvoudige handelingen
Bij verwijderen: met zorg behandelen. Draag bij voorkeur een beschermend wegwerppak en minstens een mondmasker en handschoenen dragen. Vermijd stofvorming door het asbestmateriaal te bevochtigen of op voorhand te fixeren en gebruik geen mechanische werktuigen zoals slijpschijven en boormachines bij het demonteren aangezien dit asbestvezelhoudend stof veroorzaakt.

Indien u dit zelf verwijdert, informeer u op voorhand bij uw plaatselijk recyclagepark welke maatregelen u kunt treffen voor een veilig transport en afgave of ophaling van de asbest toepassing. Vaak hebben recyclageparken specifieke zakken en beschermkledij ter beschikking.

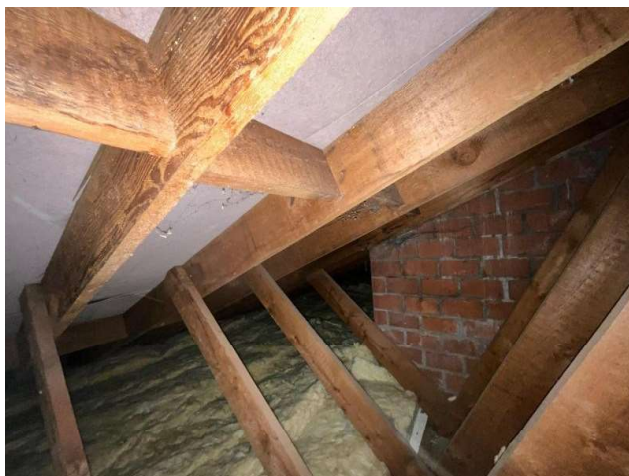
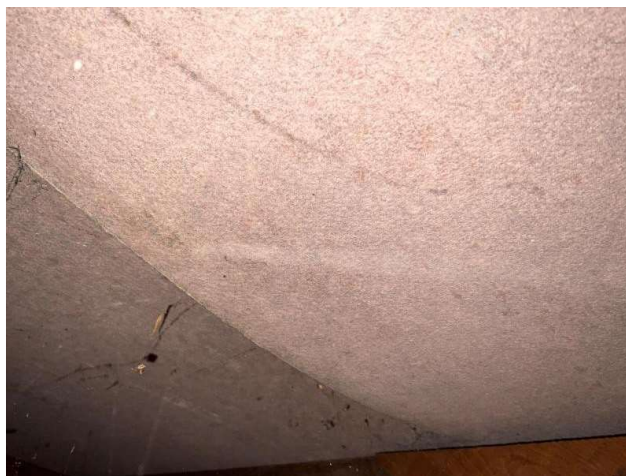
Fiche 3: Onderdak

Geen asbest

#	Type	Referentie	Resultaat
3.1	Puntmonster	003	Geen asbest

Beschrijving	Onderdak
Omgeving	Binnen
Primaire drager	Schuin dak
Bindmiddel van materiaal	Cement

Gebondenheid op basis van bindmiddel	Hecht
Hoeveelheid (oppervlakte - dikte - aantal)	• 600,00 m ² - 0,50 cm - 1 stuk
Totaal volume	3,00 m ³
Identificatiemethode	Vaststelling met monstername
Destructieve handeling voor identificatie	Nee

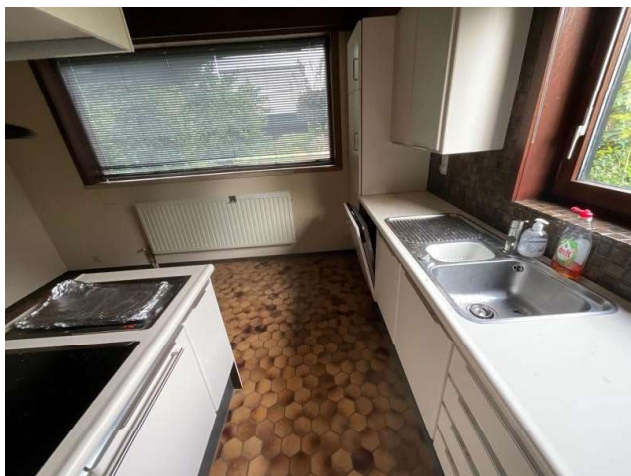
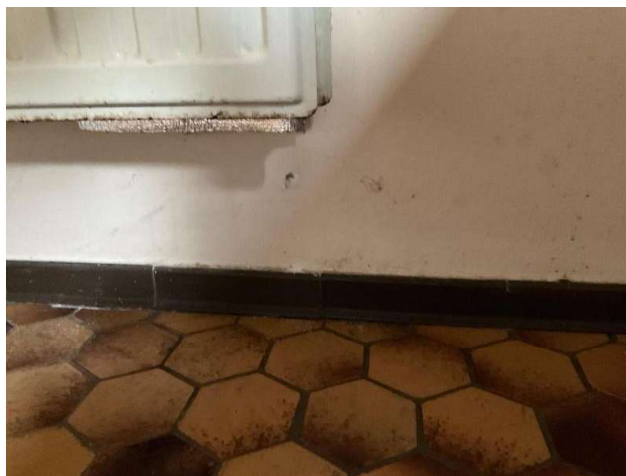
Fiche 4: Pleister

Geen asbest

#	Type	Referentie	Resultaat
4.1	Mengmonster	001	Geen asbest

Beschrijving	Pleister
Omgeving	Binnen
Primaire drager	Binnenwand

Bindmiddel van materiaal	Gips - kalk
Gebondenheid op basis van bindmiddel	Niet-hechtgebonden
Hoeveelheid (oppervlakte - dikte - aantal)	• 800,00 m ² - 1,00 cm - 1 stuk
Totaal volume	8,00 m ³
Identificatiemethode	Vaststelling met monstername
Destructieve handeling voor identificatie	Nee

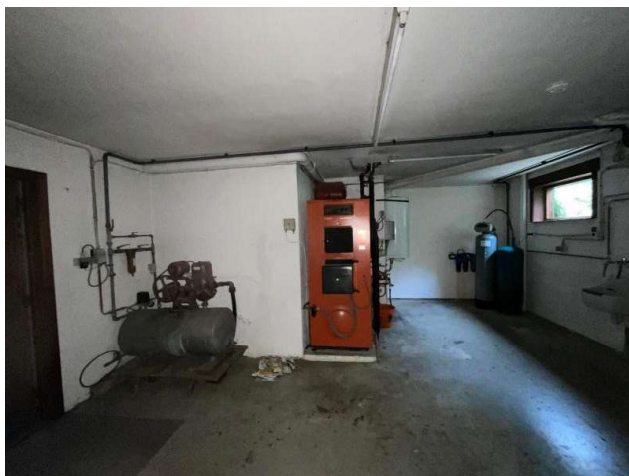
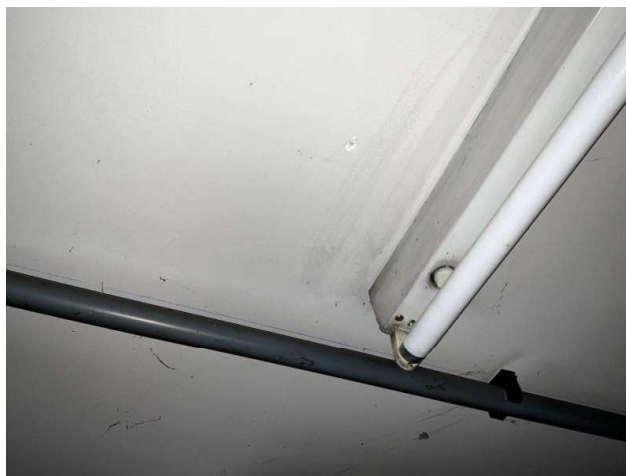
Fiche 5: Plafonds lambrisering

Geen asbest

#	Type	Referentie	Resultaat
5.1	Mengmonster	002	Geen asbest

Beschrijving	Plafonds lambrisering
Omgeving	Binnen
Primaire drager	Schuin dak

Bindmiddel van materiaal	Gips - kalk
Gebondenheid op basis van bindmiddel	Niet-hechtgebonden
Hoeveelheid (oppervlakte - dikte - aantal)	• 396,00 m ² - 1,00 cm - 1 stuk
Totaal volume	3,96 m ³
Identificatiemethode	Vaststelling met monstername
Destructieve handeling voor identificatie	Nee
