Asbestinventarisatetest

Kouter 29, 9800 Deinze

Attestnummer : 20230601-000329.000

Uitgegeven op : 01.06.2023

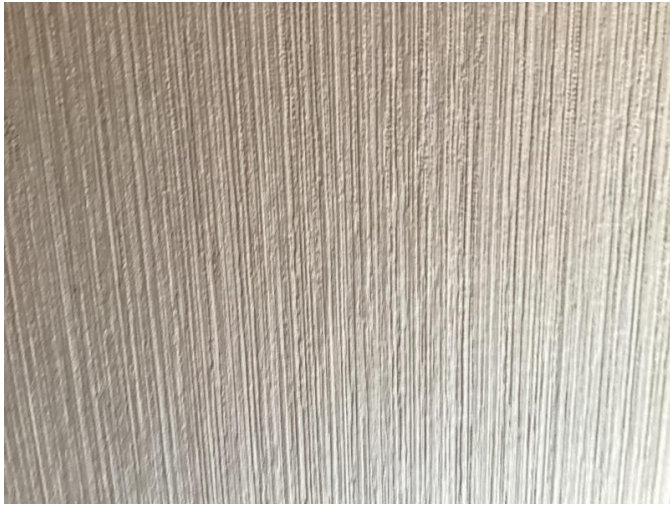
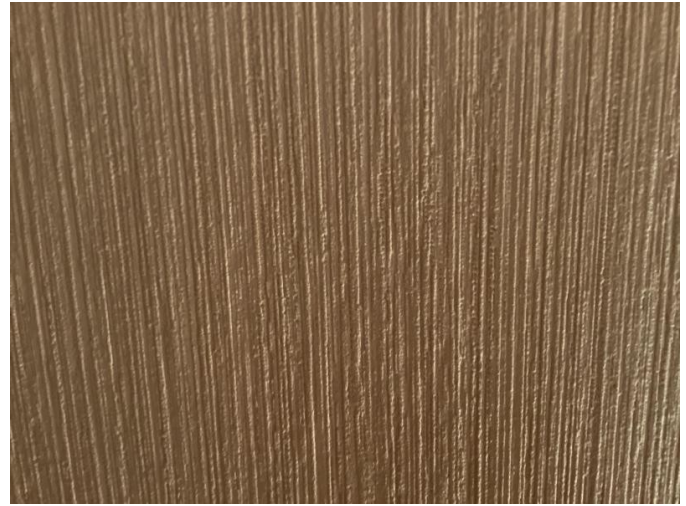
Fiche 1: Pleisterwerk muren

Geen asbest

Overzichtsfoto

Detailfoto

Conclusie

#	Type	Referentie	Resultaat
1.1	Mengmonster	23649/01	Geen asbest

Beschrijving	Pleisterwerk muren
Omgeving	Binnen
Primaire drager	Binnenwand
Bindmiddel van materiaal	Gips - kalk

Gebondenheid op basis van bindmiddel	Niet-hechtgebonden
Hoeveelheid (oppervlakte - dikte - aantal)	• 170,00 m ² - 1,00 cm - 1 stuk
Totaal volume	1,70 m ³
Identificatiemethode	Vaststelling met monsternamen
Destructieve handeling voor identificatie	Nee
Opmerking	Alle muren boven bestaan uit gipskartonplaten. Als ook is het nemen van stalen van de plafonds niet mogelijk aangezien deze voor heel de woning bestaat uit valse plafonds.

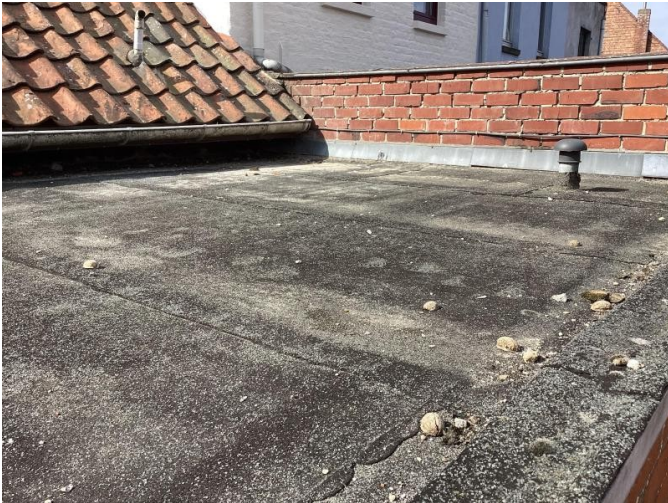
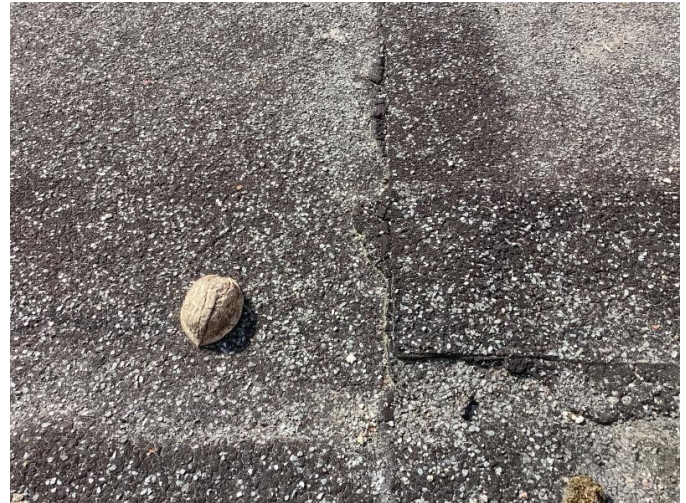
Fiche 2: Plat dak

Geen asbest

Overzichtsfoto

Detailfoto

Conclusie

#	Type	Referentie	Resultaat
2.1	Puntmonster	23649/02	Geen asbest

Beschrijving	Plat dak
Omgeving	Buiten
Primaire drager	Plat dak
Bindmiddel van materiaal	Bitumen (roofing, teer, asfalt)

Gebondenheid op basis van bindmiddel	Hecht
Hoeveelheid (oppervlakte - aantal)	• 17,00 m ² - 1 stuk
Totale oppervlakte	17,00 m ²
Identificatiemethode	Vaststelling met monstername
Destructieve handeling voor identificatie	Nee
