**Verslag huishoudelijke elektrische installatie op laagspanning en zeer lage spanning****Algemeen:**

| Referentie: <b>008-20260529-02</b> | Datum controle: <b>29/05/2026</b> |

| Adres installatie: <b>Sint-Jansberg 40 bus A, 3680 - Maaseik</b> | Nummer teller(s): <b>1SAG1100394610</b> |

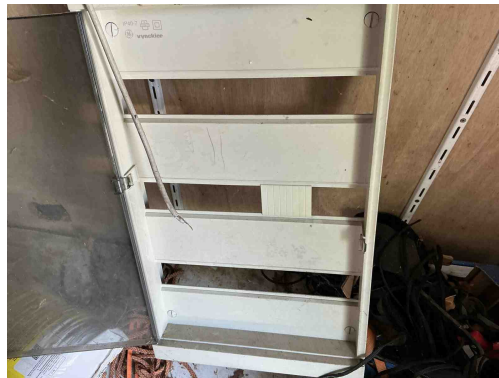
**B17** - De voedingsspanning is niet op elk bord vermeld (Boek 1: 3.1.3.3).  
*Opmerking: Oa bord 1*

| Aarding | |
|---|---|
| <b>B17</b> | De voedingsspanning is niet op elk bord vermeld (Boek 1: 3.1.3.3).<br><i>Opmerking: Oa bord 1</i> |

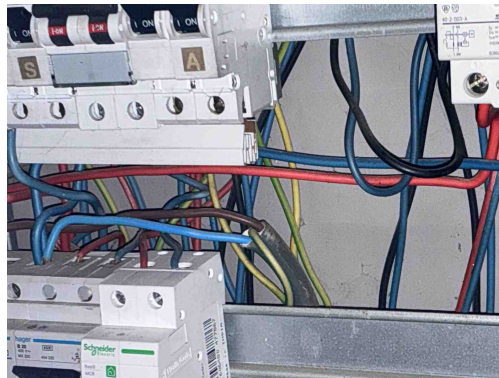
**T21** - Het elektrisch materieel is niet geplaatst volgens de voorschriften van de fabrikant/ regels van goed vakmanschap . (Boek 1: 1.4.1.3)  
*Opmerking: Oa ophangingsvijzen niet afgedekt bord 1, verbindingsklemmen niet afgedekt bord 1*

| Aarding | |
|---|---|
| <b>T21</b> | Het elektrisch materieel is niet geplaatst volgens de voorschriften van de fabrikant/ regels van goed vakmanschap .<br>(Boek 1: 1.4.1.3)<br><i>Opmerking: Oa ophangingsvijzen niet afgedekt bord 1, verbindingsteklemmen niet afgedekt bord 1</i> |

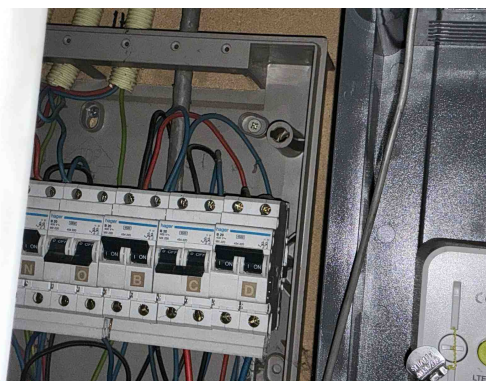
**T21** - Het elektrisch materieel is niet geplaatst volgens de voorschriften van de fabrikant/ regels van goed vakmanschap . (Boek 1: 1.4.1.3)

*Opmerking: Oa ophangingsvijzen niet afgedekt bord 1, verbindingssklemmen niet afgedekt bord 1*

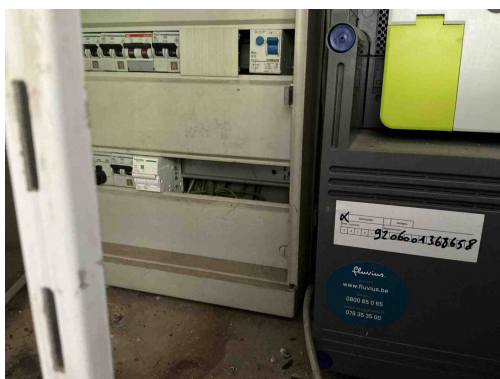
**B06** - Het elektrisch verdeelbord heeft niet de minimale beschermingsgraad IPXX-B in een gewone ruimte (Boek 1: 4.2.2.3).

*Opmerking: Oa bord 1*

| Aarding | |
|---|---|
| <b>B06</b> | Het elektrisch verdeelbord heeft niet de minimale beschermingsgraad IPXX-B in een gewone ruimte (Boek 1: 4.2.2.3).<br><i>Opmerking: Oa bord 1</i> |

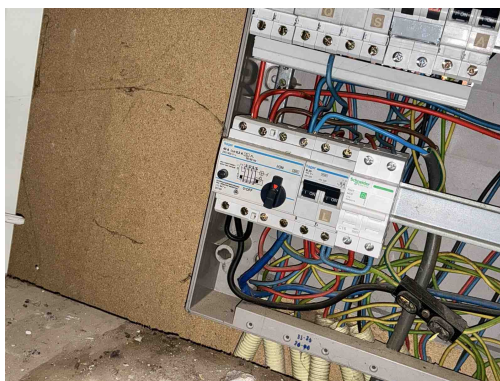
**D04** - De hoofddifferentieelstroominrichting is niet verzegelbaar (Boek 1: 4.2.4.3).  
*Opmerking: Oa hoofddiff bord 1*

| Aarding | |
|---|---|
| <b>D04</b> | De hoofddifferentieelstroominrichting is niet verzegelbaar (Boek 1: 4.2.4.3).<br><i>Opmerking: Oa hoofddiff bord 1</i> |

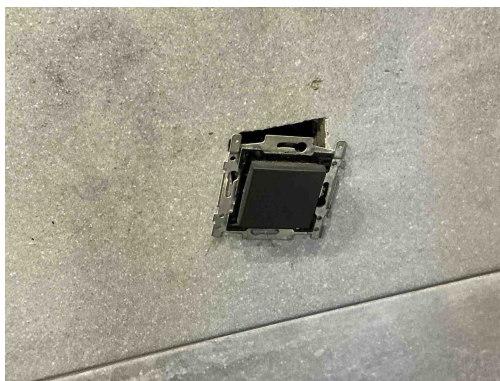
**T09** - Bepaalde contactdozen en/of schakelaars zijn beschadigd (Boek 1: 1.4.1.3).  
*Opmerking: Oa badkamer*

| Aarding | |
|---|---|
| <b>T09</b> | Bepaalde contactdozen en/of schakelaars zijn beschadigd (Boek 1: 1.4.1.3).<br><i>Opmerking: Oa badkamer</i> |

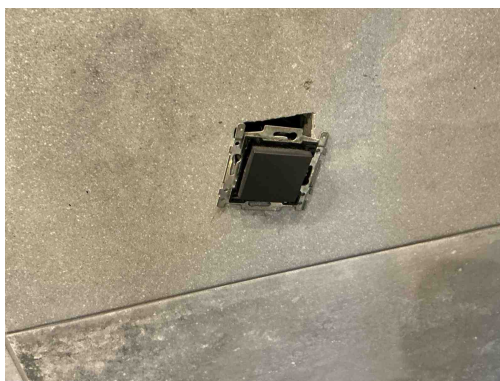
**T10** - Bepaalde contactdozen en/of schakelaars zijn niet degelijk bevestigd (Boek 1: 1.4.1.3).  
*Opmerking: Oa badkamer*

| Aarding | |
|---|---|
| <b>T10</b> | Bepaalde contactdozen en/of schakelaars zijn niet degelijk bevestigd (Boek 1: 1.4.1.3).<br><i>Opmerking: Oa badkamer</i> |
