Asbestinventarisatetest

Sluis 300, 2400 Mol

Attestnummer : 20240319-000451.000

Uitgegeven op : 19.03.2024

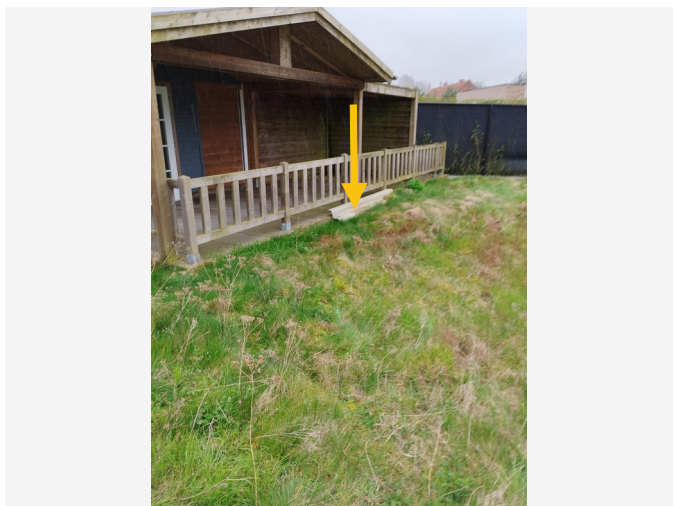
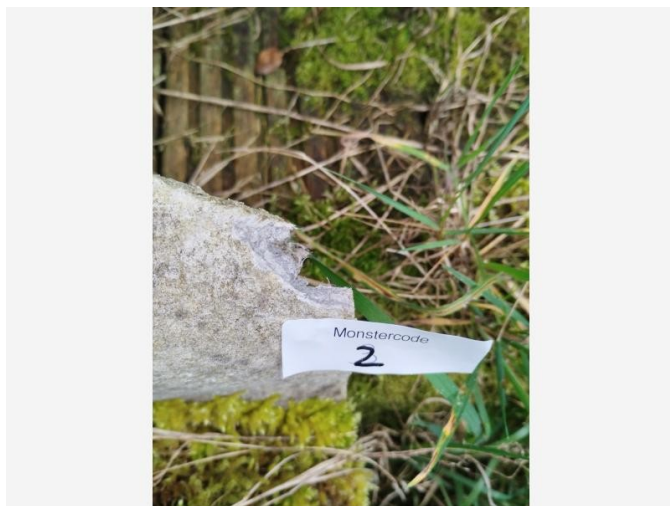
Overzichtsfoto

Detailfoto

#	Type	Referentie	Resultaat
1.1	Puntmonster	2	Chrysotiel

Beschrijving	Golfplaat
Type afvalstof	Betreft resten (contaminatie) van verwerking of beschadiging
Type resten (contaminatie)	<ul style="list-style-type: none">Stukken, fragmenten (los, opliggend)
Besmette materialen	<ul style="list-style-type: none">Bodem
Bron van de resten	Golfplaat
Omgeving	Buiten
Primaire drager	Bodem
Gebondenheid resten	Hecht
Hoeveelheid (gewicht - aantal)	<ul style="list-style-type: none">10,00 kg - 1 stuk

Totaal gewicht	10,00 kg
Eenvoudig bereikbaar	Ja
Identificatiemethode	Vaststelling met monstername
Opmerking	De vermelde oppervlaktes en volumes betreffen een bereedeneerde schatting. Er worden geen rechten verleend aan deze oppervlaktes/volumes.

Dringend verwijderen

- Verwijder het asbestafval.

- Eenvoudige handelingen: mag via doe-het-zelf of door werknemer(s) met opleidingsattest eenvoudige handelingen
Dragen van de nodige beschermingsmiddelen (mondmasker ffp3, handschoenen, tyvec). Indien mogelijk de ondervloer afdekken, golfplaten voorzichtig verwijderen, extra fixeren, niet breken, niet gooien, onmiddellijk verpakken of voorzichtig in container met asbest bag plaatsen. Indien golfplaten in slechte staat zijn en kans bestaat op breken: Eenvoudige handeling opgeleid personeel, alle werknemer(s) moeten wel beschikken over een opleidingsattest eenvoudige handelingen 8u
