**Verslag huishoudelijke elektrische installatie op laagspanning en zeer lage spanning****Algemeen:**

| Referentie: <b>006-20260709-01</b> | Datum controle: <b>09/07/2026</b> |

| Adres installatie: <b>De Mosten 24, 2400 - Mol</b> | Nummer teller(s): <b>1sag3200385665</b> |

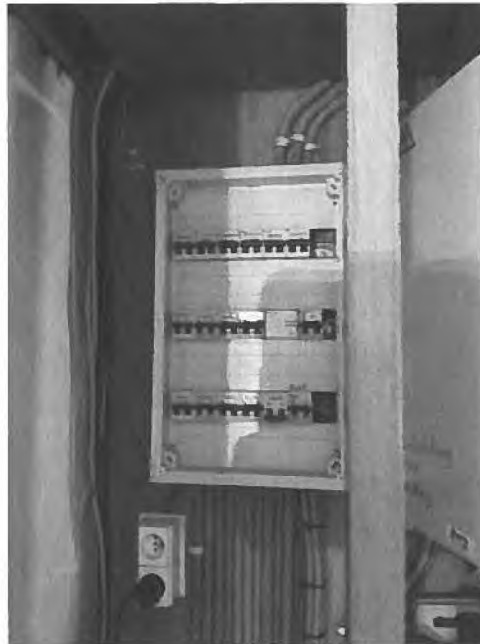
**B29** - Het elektrisch verdeelbord in een huishoudelijke ruimte is niet voorzien van een deur (Boek1: 5.3.5.1).

*Opmerking: Bord2*

**B17** - De voedingsspanning is niet op elk bord vermeld (Boek 1: 3.1.3.3).

*Opmerking: Alle*

**B06** - Het elektrisch verdeelbord heeft niet de minimale beschermingsgraad IPXX-B in een gewone ruimte (Boek 1: 4.2.2.3).

*Opmerking: Bord1 en bord2 en bord3*

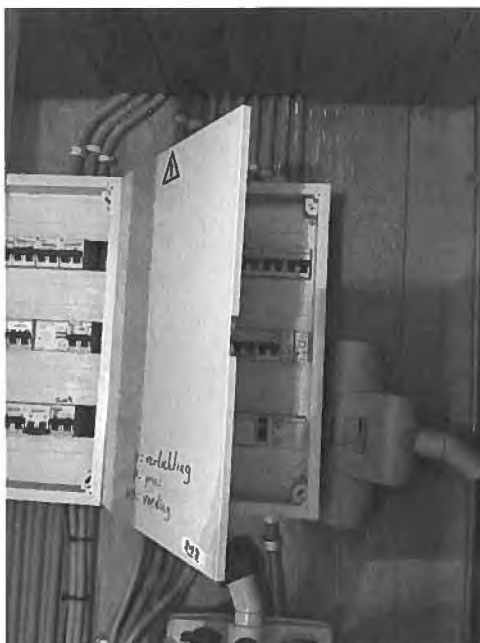
**B17** - De voedingsspanning is niet op elk bord vermeld (Boek 1: 3.1.3.3).  
*Opmerking: Alle*

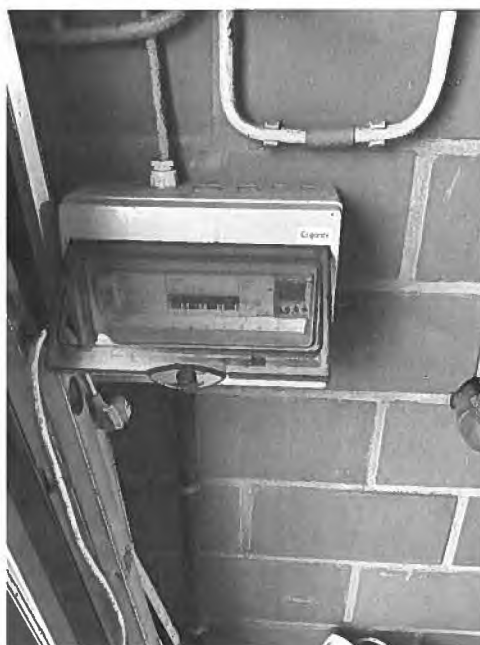
**B17** - De voedingsspanning is niet op elk bord vermeld (Boek 1: 3.1.3.3).  
*Opmerking: Alle*

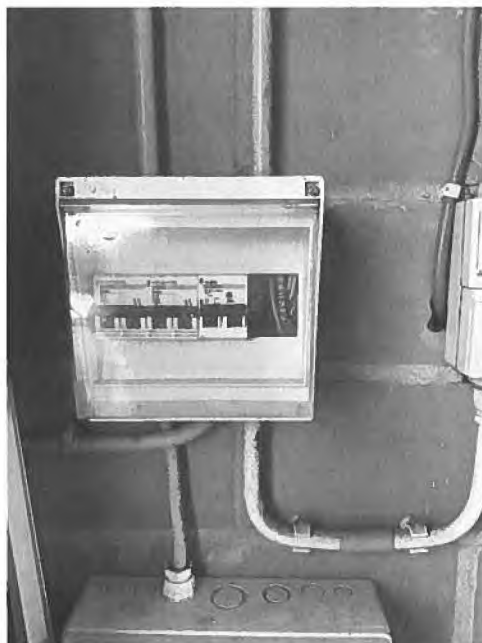
**B17** - De voedingsspanning is niet op elk bord vermeld (Boek 1: 3.1.3.3).

*Opmerking: Alle*

**B04** - De aanduiding van de kringen, klemmen en/of schakelapparatuur ontbreekt, is onjuist of is onvolledig (Boek 1: 3.1.3.1/5.1.6.1).

*Opmerking: Bord3*

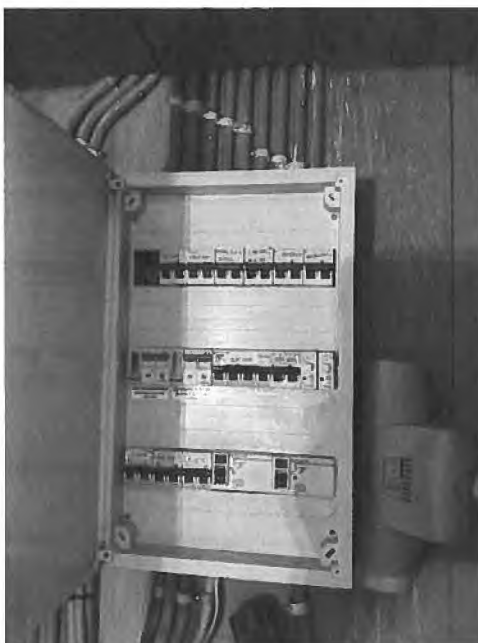
**B06** - Het elektrisch verdeelbord heeft niet de minimale beschermingsgraad IPXX-B in een gewone ruimte (Boek 1: 4.2.2.3).  
*Opmerking: Bord1 en bord2 en bord3*

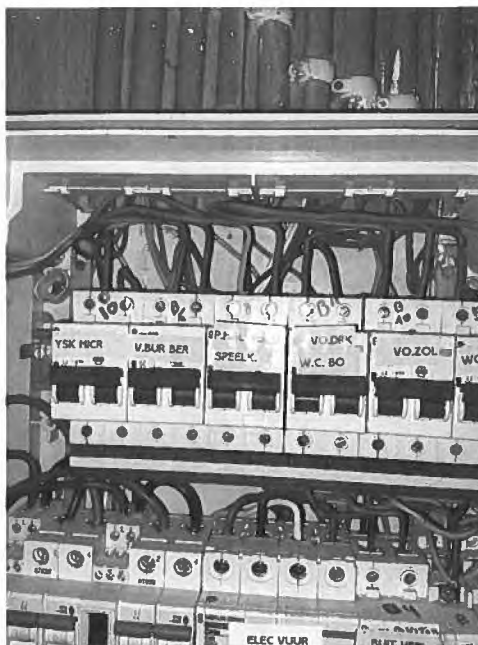
**D08** - De nodige markeringen op de beveiligingstoestellen ontbreken of zijn onleesbaar (Boek 1: 5.3.5.5).  
*Opmerking: Afgeplakt met plakkers.*

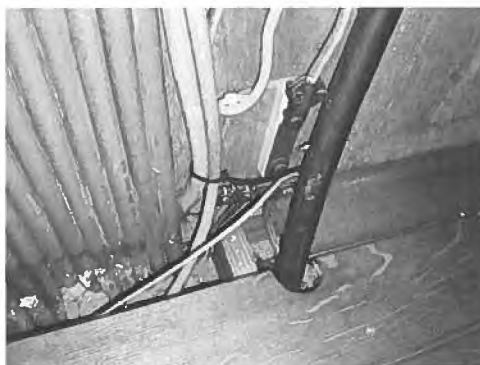
**A01** - Een aardverbinding overeenkomstig de voorschriften ontbreekt (Boek 1: 5.4.2.1).  
*Opmerking: Aardingsonderbreker is verkeerd aangesloten.*

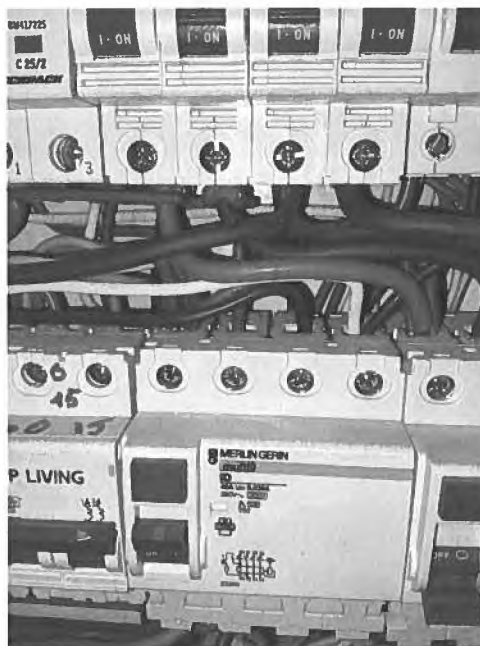
**T21** - Het elektrisch materieel is niet geplaatst volgens de voorschriften van de fabrikant/ regels van goed vakmanschap . (Boek 1: 1.4.1.3)  
*Opmerking: Schroeven bord1, aansluiting gevoelige diff. , lamp woonkamer*

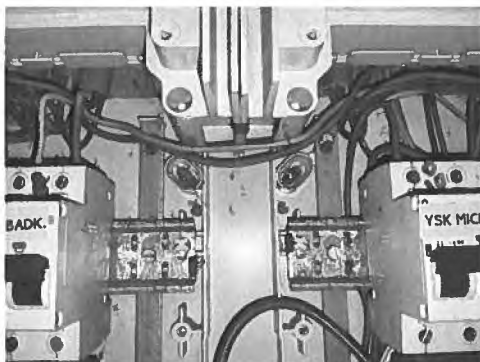
**T21** - Het elektrisch materieel is niet geplaatst volgens de voorschriften van de fabrikant/ regels van goed vakmanschap . (Boek 1: 1.4.1.3)

*Opmerking: Schroeven bord1, aansluiting gevoelige diff. , lamp woonkamer*

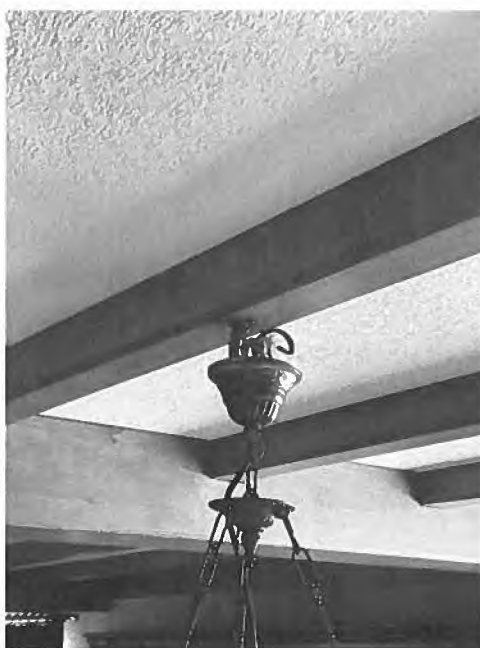
**T21** - Het elektrisch materieel is niet geplaatst volgens de voorschriften van de fabrikant/ regels van goed vakmanschap . (Boek 1: 1.4.1.3)

*Opmerking: Schroeven bord1, aansluiting gevoelige diff. , lamp woonkamer*

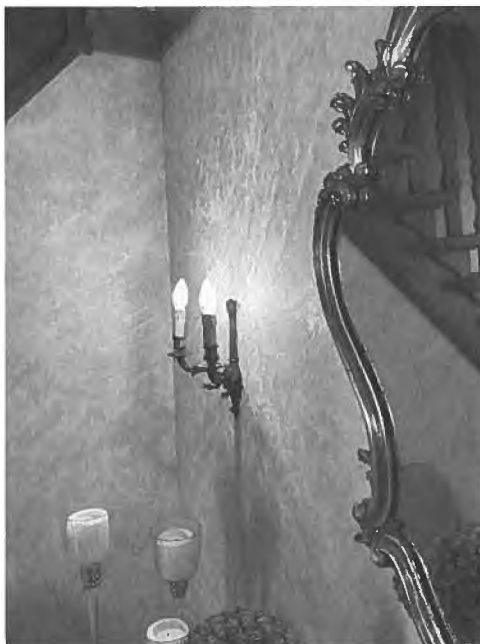
Toestellen klasse 00 en 01 zijn verboden.  
*Opmerking: Inkomhal*

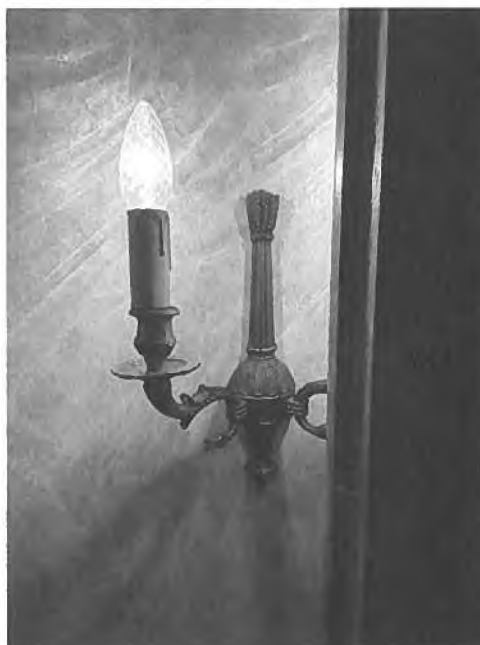
Toestellen klasse 00 en 01 zijn verboden.  
*Opmerking: Inkomhal*

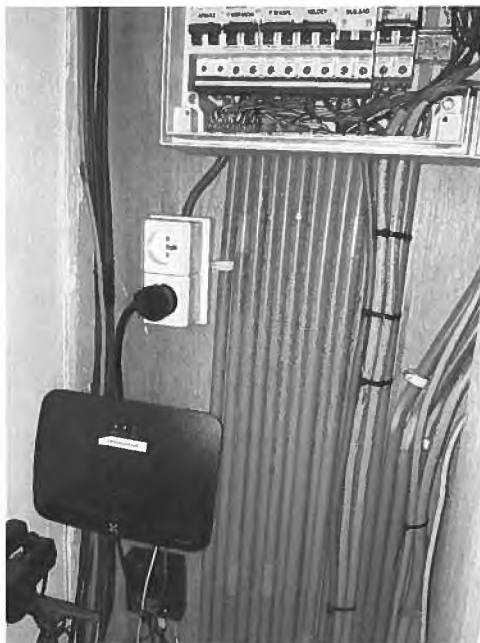
**S07** - De situatieplannen stroken niet met de werkelijkheid (Boek 1: 3.1.2.1).  
*Opmerking: Contactdozen onder bord1, garage, veranda*

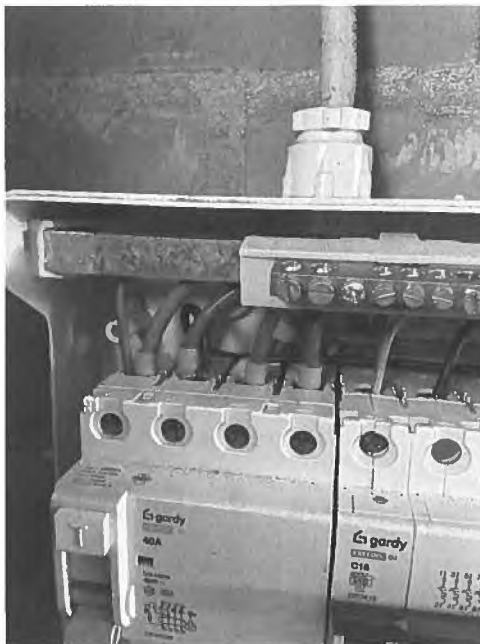
**C07** - Stroombanen uitgevoerd door middel van parallel verbonden leidingen hebben niet dezelfde kenmerken zoals type, sectie, lengte, plaatsingswijze (Boek 1: 4.4.3.4).

*Opmerking: Diff bord4*

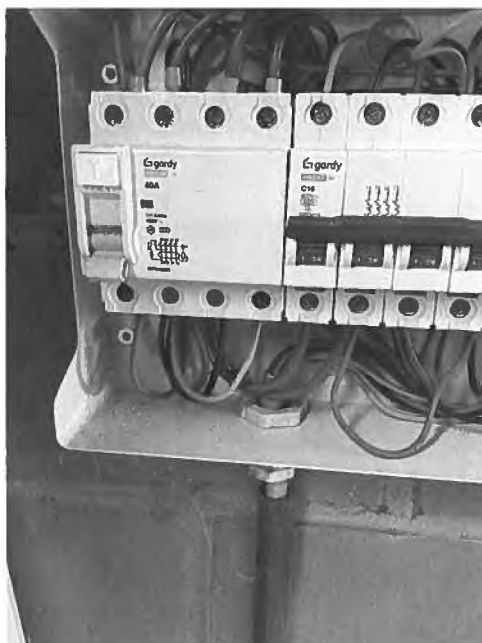
**C04** - De waarde van de beveiliging tegen overbelasting is niet in overeenstemming met de leiding of verbruiker stroomafwaarts (Boek 1: 4.4.1.1).

*Opmerking: Voedingskabel bord4*
