**Verslag huishoudelijke elektrische installatie op laagspanning en zeer lage spanning****Algemeen:**

Referentie: <b>006-20260427-01</b>	Datum controle: <b>27/04/2026</b>
Keurder: <b>006</b>

Eigenaar:	EAN-code: <b>541448820056662588</b>
Adres installatie: <b>ezaartveld 154, 2400 - Mol</b>	Nummer teller(s): <b>1sag110p885551</b>
	Distributienetbeheerder installatie: <b>Fluvius</b>
Datum uitvoering installatie:	<input checked="" type="checkbox"/> Vóór 01/10/1981 <input type="checkbox"/> Tussen 01/10/1981 en 01/06/2020 <input type="checkbox"/> Vanaf 01/06/2020
Type:	<input checked="" type="checkbox"/> Wooneenheid <input type="checkbox"/> Niet-huishoudelijk <input type="checkbox"/> PV <input type="checkbox"/> Batterij <input type="checkbox"/> Laadpaal

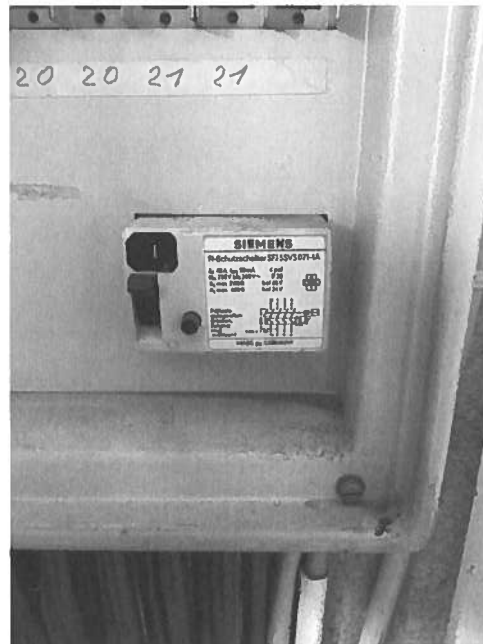
**D24** - De differentieelstroombeschermingsinrichtingen die worden geplaatst in huishoudelijke installaties dienen tenminste van het type A te zijn (Boek 1: 5.3.5.3).

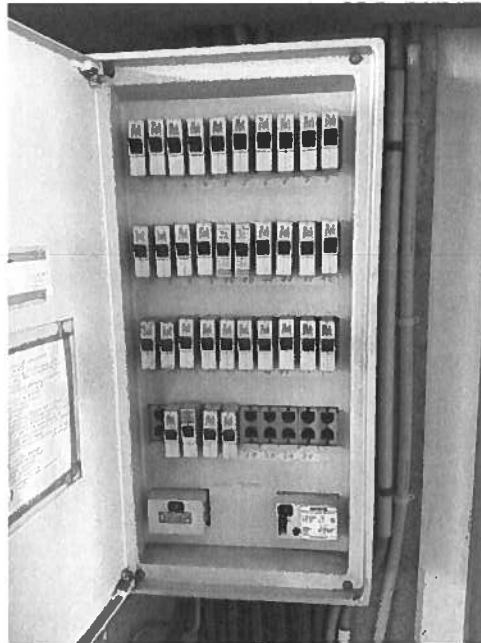
**B06** - Het elektrisch verdeelbord heeft niet de minimale beschermingsgraad IPXX-B in een gewone ruimte (Boek 1: 4.2.2.3).  
*Opmerking: Bord1*

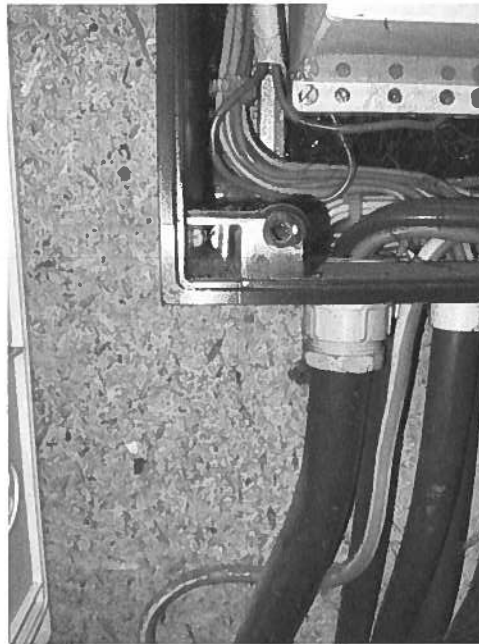
**T21** - Het elektrisch materieel is niet geplaatst volgens de voorschriften van de fabrikant/ regels van goed vakmanschap . (Boek 1: 1.4.1.3)

*Opmerking: Schroeven bord 1, aansluiting hoofddiff*

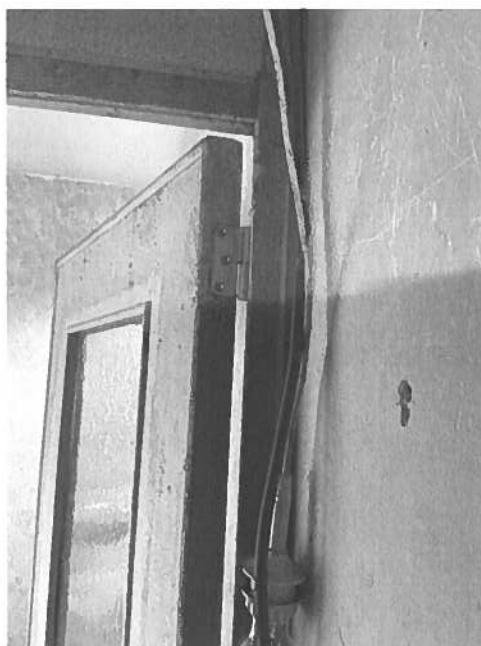
**C13** - Onvoldoende bevestiging van de leiding(en) (Boek 1: 5.2.9.5).  
*Opmerking: Keldertrap*

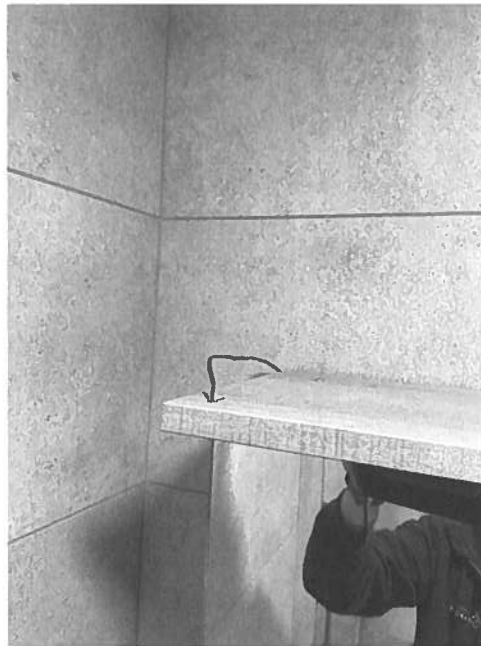
**C27** - Het gebruik van geleiders van het type VTLmB (côte-à-côte) is niet toegestaan (Boek 1: 1.4.2.1).  
*Opmerking: Badkamer*
