**Verslag huishoudelijke elektrische installatie op laagspanning en zeer lage spanning****Algemeen:**

| Referentie: <b>006-20260604-04</b> | Datum controle: <b>04/06/2026</b> |

| Adres installatie: <b>Zonnestraat 55, 2400 - Mol</b> | Nummer teller(s): <b>1sag1100780797</b> |

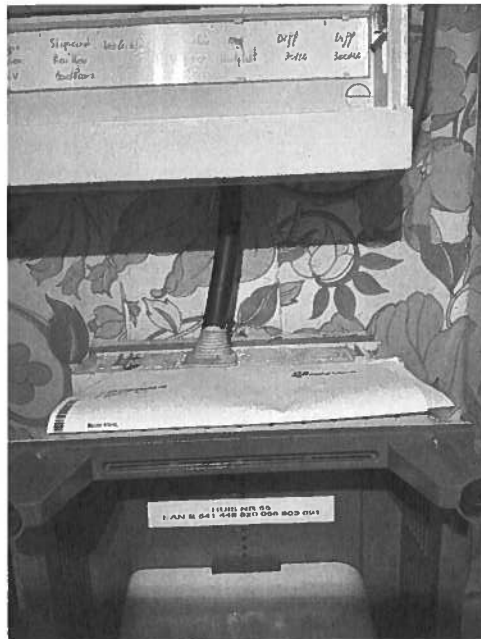
**B34** - Het kabeltype van de meterbord verbinding aan de oorsprong van de installatie beantwoordt niet aan de minimale vereisten vastgelegd door de distributienet beheerder. (Boek1: 1.5 + SYNERGRID C1/107)

*Opmerking: Exvb*

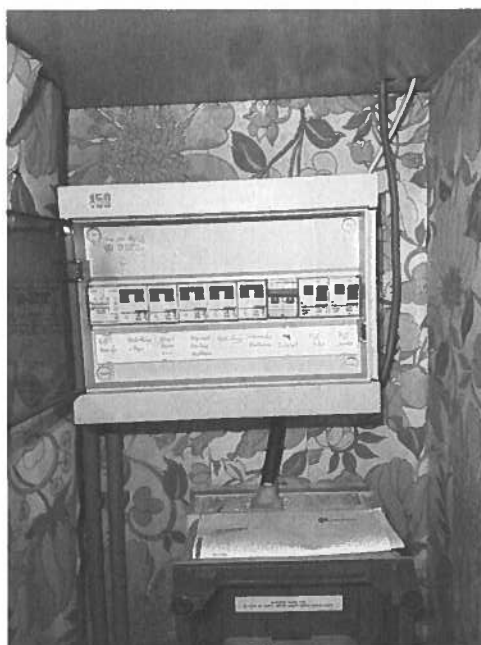
**B17** - De voedingsspanning is niet op elk bord vermeld (Boek 1: 3.1.3.3).

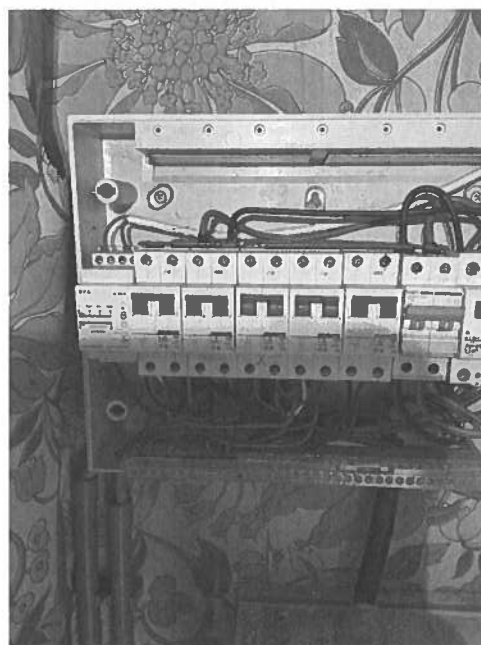
**T21** - Het elektrisch materieel is niet geplaatst volgens de voorschriften van de fabrikant/ regels van goed vakmanschap . (Boek 1: 1.4.1.3)

*Opmerking: Schroeven bord1*

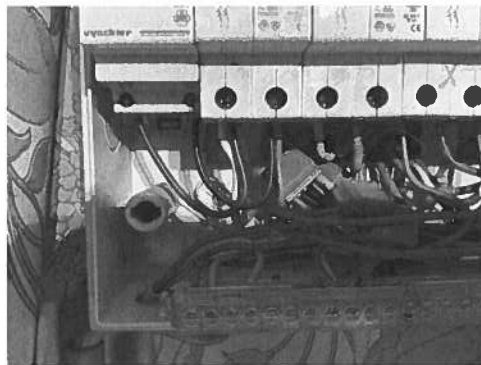
**C07** - Stroombanen uitgevoerd door middel van parallel verbonden leidingen hebben niet dezelfde kenmerken zoals type, sectie, lengte, plaatsingswijze (Boek 1: 4.4.3.4).  
*Opmerking: Verlichting + stopcontact*

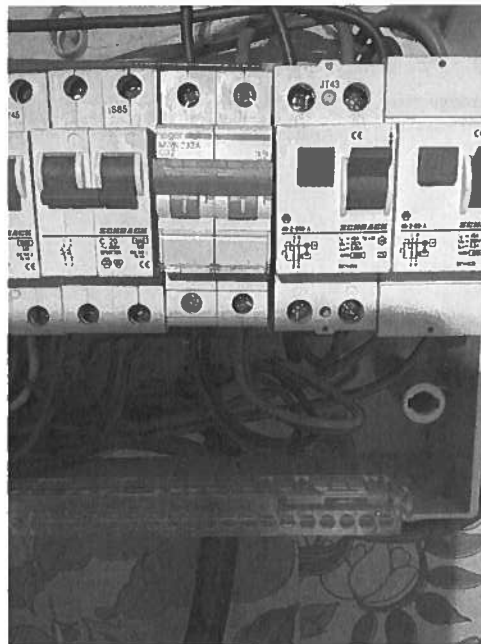
**C04** - De waarde van de beveiliging tegen overbelasting is niet in overeenstemming met de leiding of verbruiker stroomafwaarts (Boek 1: 4.4.1.1).  
*Opmerking: Automaat 32A met 4mm<sup>2</sup>*

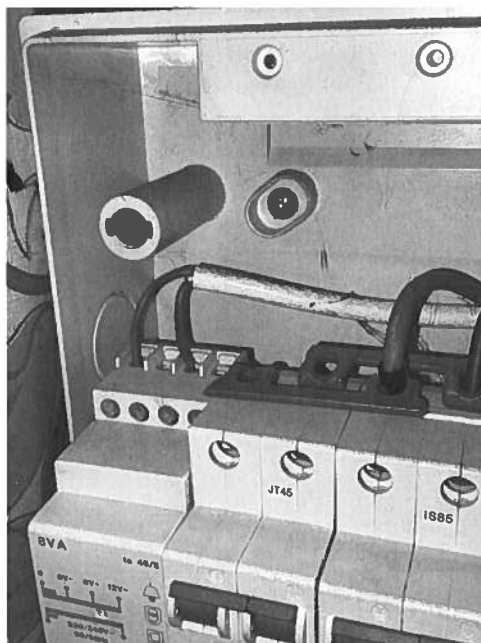
**C38** - Het gebruikte kabeltype (snoerkabel) voldoet niet aan de specificaties die van toepassing zijn op voedingsleidingen voor vaste installatie (Boek 1: 1.4.2.1, 5.2.6.2).

*Opmerking: Bel*

**B16** - De interne soepele geleiders zijn niet aan beide uiteinden voorzien van samenknijpende hulzen of evenwaardig (Boek 1: 5.3.5.5).

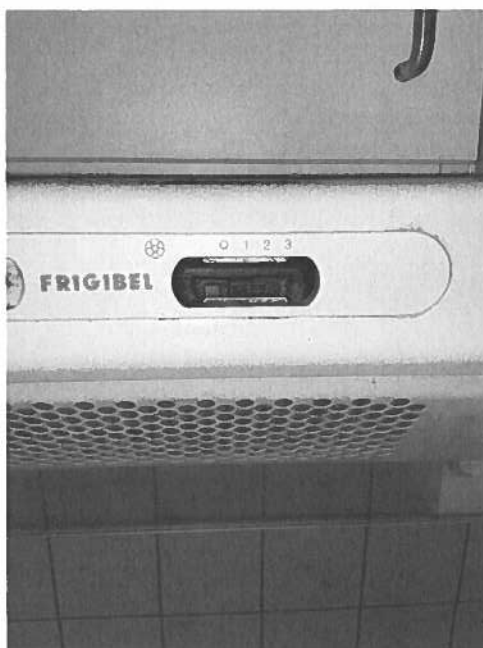
**T23** - Het elektrisch materiaal is beschadigd. (Boek 1: 1.4.1.3).  
*Opmerking: Lamp toilet, dampkap*

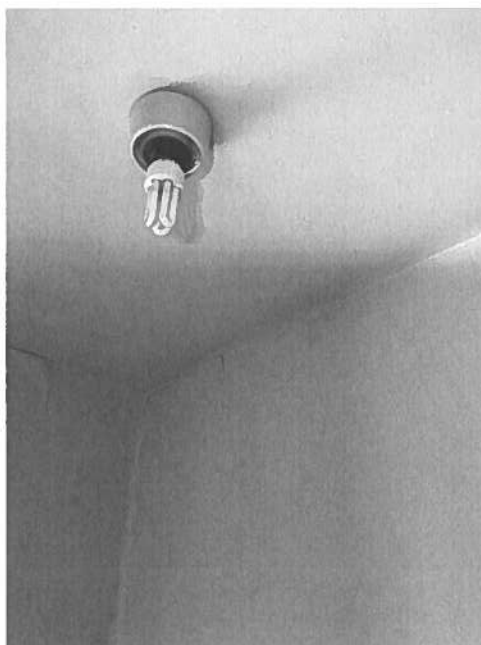
**T23** - Het elektrisch materiaal is beschadigd. (Boek 1: 1.4.1.3).  
*Opmerking: Lamp toilet, dampkap*

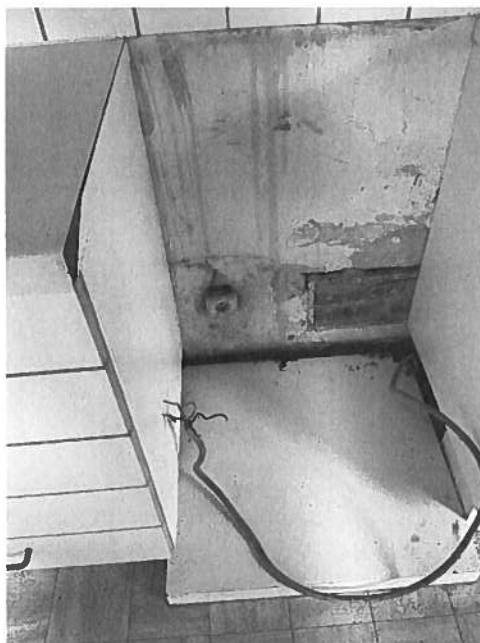
**T02** - Gevaar voor rechtstreekse aanraking: genaakbare delen onder spanning (Boek 1: 4.2.2).  
*Opmerking: Keuken*

**T09** - Bepaalde contactdozen en/of schakelaars zijn beschadigd (Boek 1: 1.4.1.3).  
*Opmerking: Keuken, woonkamer*

**T10** - Bepaalde contactdozen en/of schakelaars zijn niet degelijk bevestigd (Boek 1: 1.4.1.3).  
*Opmerking: Keuken, kelder, study*

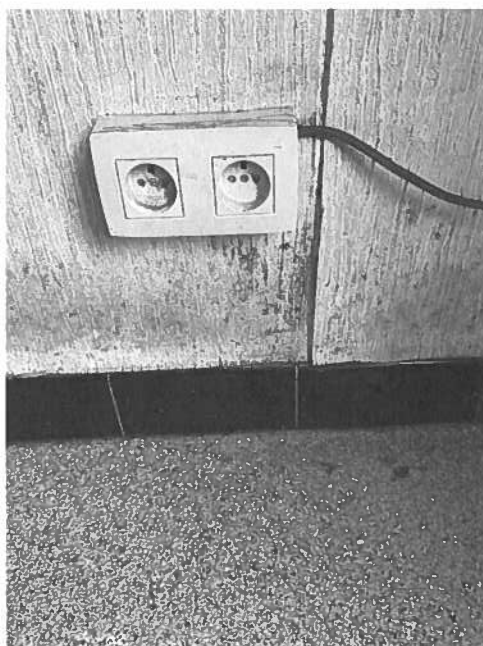
**T09** - Bepaalde contactdozen en/of schakelaars zijn beschadigd (Boek 1: 1.4.1.3).  
*Opmerking: Keuken, woonkamer*

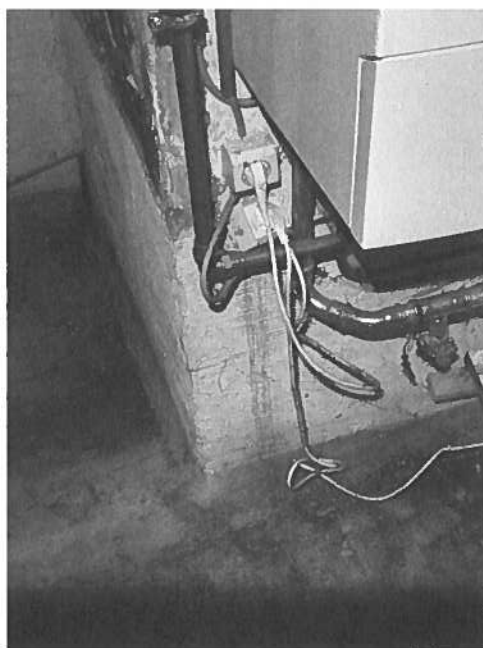
**T10** - Bepaalde contactdozen en/of schakelaars zijn niet degelijk bevestigd (Boek 1: 1.4.1.3).  
*Opmerking: Keuken, kelder, study*

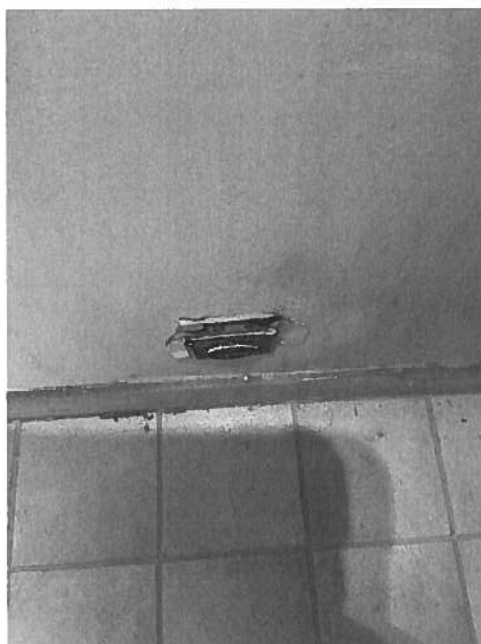
**T10** - Bepaalde contactdozen en/of schakelaars zijn niet degelijk bevestigd (Boek 1: 1.4.1.3).  
*Opmerking: Keuken, kelder, study*

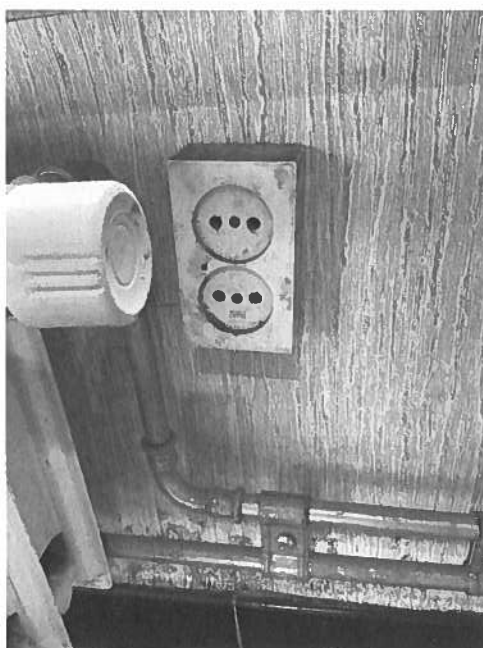
**T11** - De contactdozen waarvan de toegekende stroomsterkte maximaal 16A en de toegekende spanning maximaal 250V bedraagt en niet bedoeld zijn voor de voeding van een of meerdere verbruikstoestellen voor een specifiek doel en niet geplaatst zijn in of op schakel- en verdeelborden, beschikken niet of IPXX-D (incl. gemeenschappelijke delen residentieel geheel) (Boek 1: 4.2.2.3/5.3.5.2).

*Opmerking: Woonkamer*

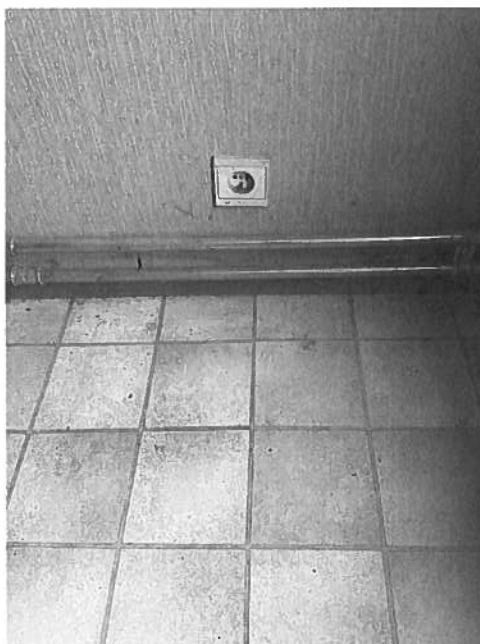
**A16** - Er is geen continuïteit van de beschermingsgeleider van de contactdoos (Boek 1: 5.4.3.4).  
*Opmerking: Kinderkamer*

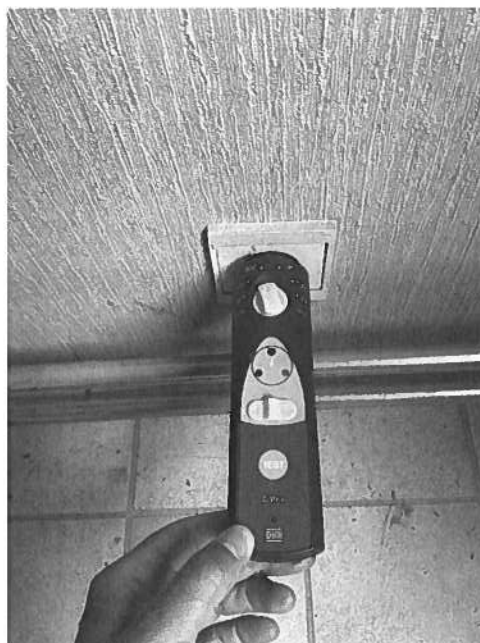
**A16** - Er is geen continuïteit van de beschermingsgeleider van de contactdoos (Boek 1: 5.4.3.4).  
*Opmerking: Kinderkamer*

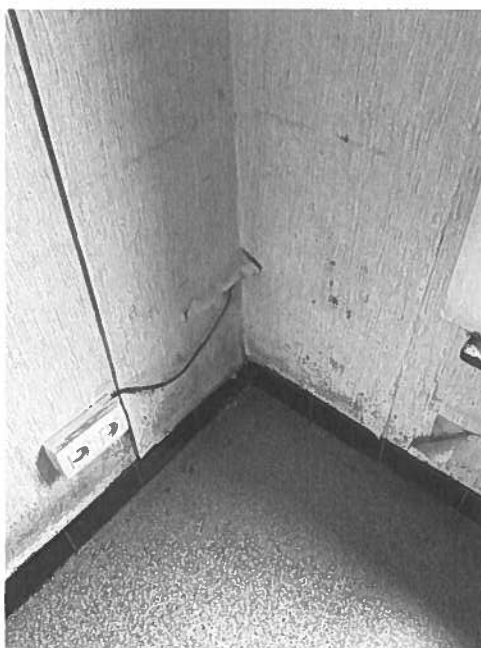
**C13** - Onvoldoende bevestiging van de leiding(en) (Boek 1: 5.2.9.5).
