## ELEKTRISCHE INSTALLATIES OP LAAGSPANNING EN OP ZEER LAGE SPANNING (Boek 1 - KB 08/09/2019)

| Plaats controle: | Kustlaan 222, 8380 ZEEBRUGGE | | |

| Type controle: | Controlebezoek (6.5) | | |

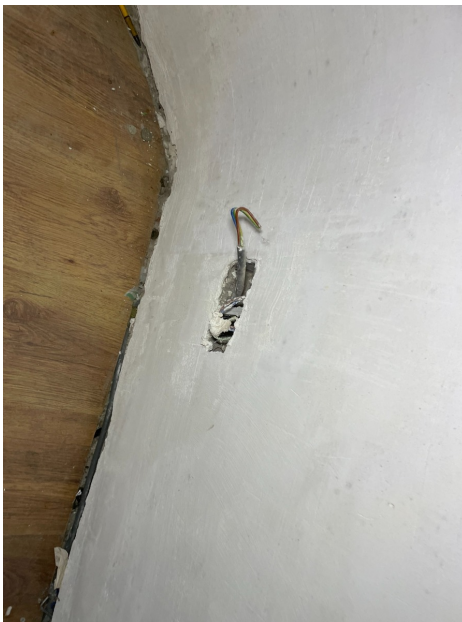
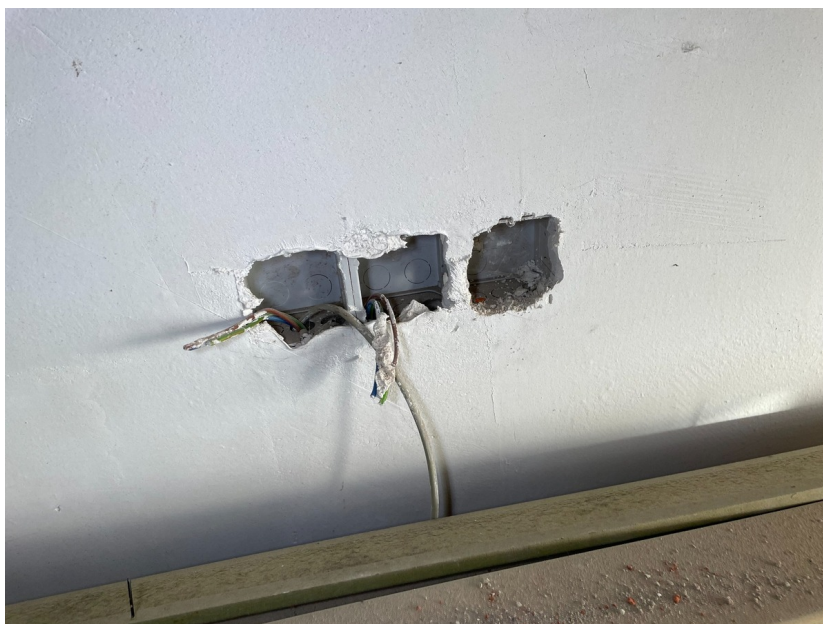
### Vereenvoudigd situatieplan of foto/schema van de (elektrische) installatie:

Uitleg: BETREFT GEVANDALISEERDE WONING,

Uitleg: TELLER EN SCHAKELBORD NIET GEVONDEN, GEEN TOEGANG TOT KELDER WEGENS GEEN TRAP
