Asbestinventarisatetest

Koning Albertlaan 10/W003, 9160 Lokeren

Attestnummer : 20240122-000277.000

Uitgegeven op : 22.01.2024

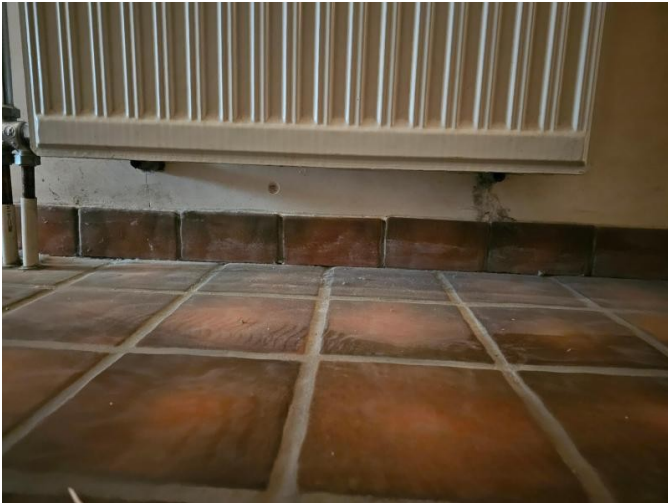
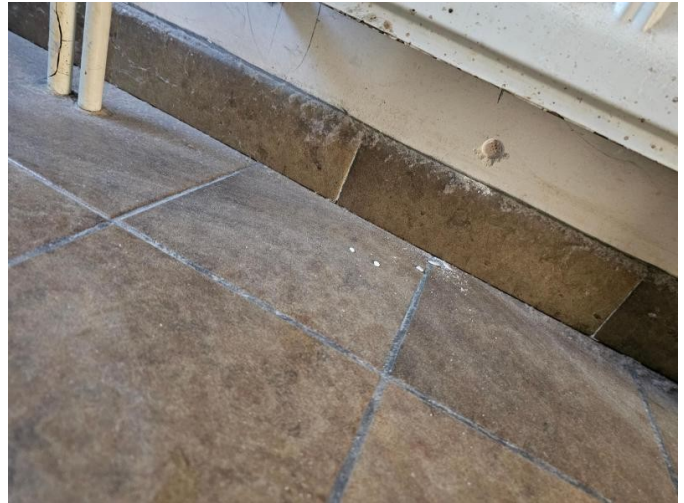
Fiche 5: Pleister muren

Overzichtsfoto

Detailfoto

Geen asbest

#	Type	Referentie	Resultaat
5.1	Mengmonster	M1	Geen asbest

Beschrijving	Pleister muren
Omgeving	Binnen
Primaire drager	Binnenwand
Bindmiddel van materiaal	Gips - kalk

Gebondenheid op basis van bindmiddel	Niet-hechtgebonden
Hoeveelheid (oppervlakte - dikte - aantal)	<ul style="list-style-type: none"> • 240,00 m² - 0,30 cm - 1 stuk
Totaal volume	0,72 m ³
Identificatiemethode	Vaststelling met monsternamen
Destructieve handeling voor identificatie	Nee
Opmerking	<p>geen trappenhal (in de gang staal genomen)</p> <p>geen stookruimte (in de boiler ruimte een staal genomen)</p>
