# Asbestinventarisatetest

46004A0089/00P000 - + perceel 46004A0093/00W000

Attestnummer : 20250304-000075.000

**Niet-asbestveilig**

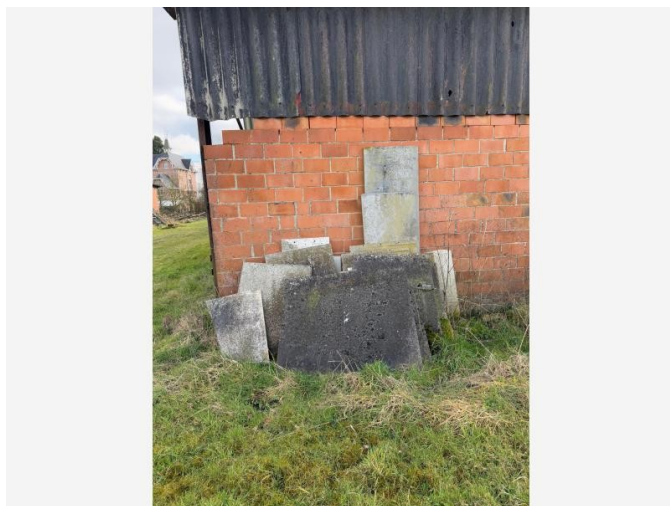
Overzichtsfoto

Detailfoto

Beschrijving	Asbestcement platen (los)
Type afvalstof	Betreft stock-voorraad of gedemonteerde asbestmaterialen
Aanwezige resten	Overschot van asbestcement platen.
Omgeving	Buiten
Primaire drager	Bodem
Asbestmaterialen	<ul style="list-style-type: none"><li>• Verloren bekisting - Plaat</li></ul>
Bindmiddel van asbestmateriaal	Cement
Gebondenheid op basis van bindmiddel	Hecht
Hoeveelheid (gewicht - aantal)	<ul style="list-style-type: none"><li>• 100,00 kg - 1 stuk</li></ul>
Totaal gewicht	100,00 kg
Eenvoudig bereikbaar	Ja
Identificatiemethode	Vaststelling zonder monsternamen
Opmerking	Hoeveelheid is ruwe schatting.

**Dringend verwijderen**

- Verwijder het asbestafval.

- Eenvoudige handelingen: mag via doe-het-zelf of door werknemer(s) met opleidingsattest eenvoudige handelingen  
Platen 1 voor 1 en in hun geheel verwijderen. Niet gooien en geen stortkokers gebruiken. De nodige PBM's (mondmasker ffp3, handschoenen, overschoenen en tyvec CAT III type 5/6).

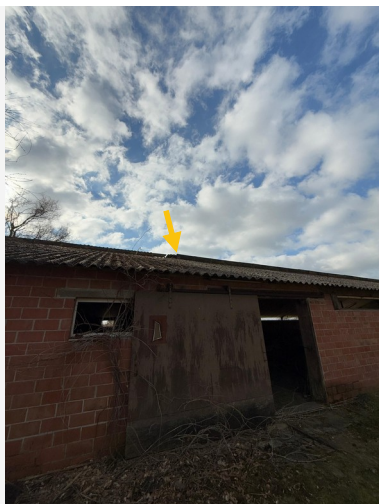
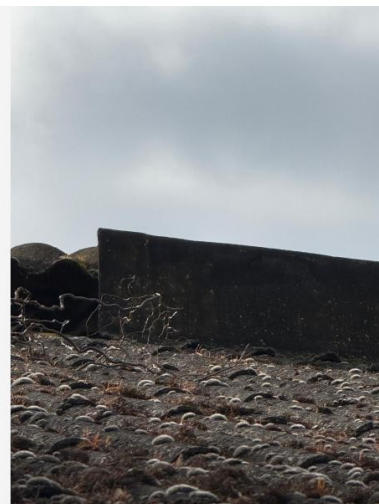
Overzichtsfoto

Detailfoto

Eindbeoordeling materiaalrisico	Verhoogd materiaalrisico en/of verhoogde kans op vezelvrijgave
---------------------------------	--

Gebondenheid	Categorie 1: hechtgebonden in oorsprong
Asbestsoort (vezeltype)	Crocidoliet aanwezig
Asbestconcentratie	Laag (< 50%)
Afschermingsgraad van het gehele materiaal	Geheel of deels vrij aan de buitenlucht
Toestand van het materiaal	Matig beschadigd, matig verweerd

Beschrijving	Dakbekleding golfplaten
Omgeving	Buiten
Primaire drager	Wand buitenschil
Asbestmateriaal	Plaat, paneel, tablet - Type Menuiserite
Bindmiddel van asbestmateriaal	Cement
Gebondenheid op basis van bindmiddel	Hecht
Hoeveelheid (oppervlakte - dikte - aantal)	• 100,00 m <sup>2</sup> - 0,30 cm - 1 stuk
Totaal volume	0,30 m <sup>3</sup>
Eenvoudig bereikbaar	Ja
Bevestigingswijze	• Genageld, geniet
Identificatiemethode	Vaststelling zonder monstername
Destructieve handeling voor identificatie	Nee
Opmerking	Hoeveelheid is ruwe schatting.

Verwijderen

- Zorg voor een veilig beheer. Vermijd het beschadigen van het asbestmateriaal. Controleer de toestand jaarlijks op wijzigingen.
- Hemelwater dat afspoelt van asbestcement daken of gevels kan asbestdeeltjes bevatten. Gebruik het enkel voor gesloten circuits (bv. spoelen toiletten). Reinig na het vervangen van het dak of de gevel de dakgoten en regenwaterput of -ton om asbesthoudend sediment of slib te verwijderen

- Eenvoudige handelingen: mag via doe-het-zelf of door werknemer(s) met opleidingsattest eenvoudige handelingen  
Eenvoudige handelingen: mag via doe-het-zelf of door werknemer(s) met opleidingsattesteenvoudige handelingen. Verwijder de bevestigingen. Erna voorzichtig asbesthoudende platen 1 voor 1 en in hun geheel verwijderen. Niet gooien en geen stortkokers gebruiken. De nodige PBMs (mondmasker ffp3, handschoenen, overschoenen en tyvec CAT III type 5/6.) .

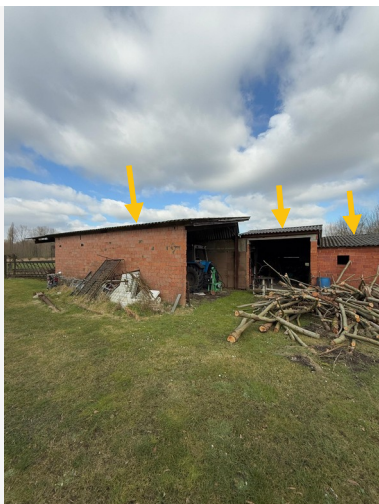
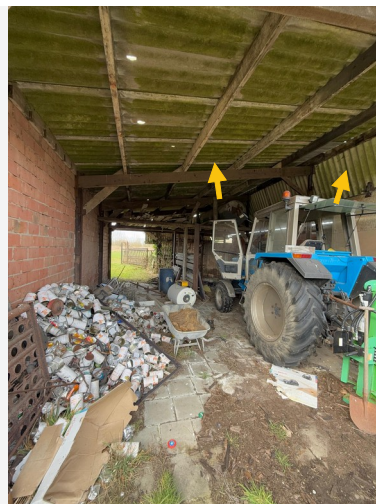
Overzichtsfoto

Detailfoto

Eindbeoordeling materiaalrisico	Verhoogd materiaalrisico en/of verhoogde kans op vezelvrijgave
---------------------------------	--

Gebondenheid	Categorie 1: hechtgebonden in oorsprong
Asbestsoort (vezeltype)	Crocidoliet aanwezig
Asbestconcentratie	Laag (< 50%)
Afschermingsgraad van het gehele materiaal	Geheel of deels vrij aan de buitenlucht
Toestand van het materiaal	Matig beschadigd, matig verweerd

Beschrijving	golfplaten stallen
Omgeving	Buiten
Primaire drager	Schuin dak
Asbestmateriaal	Dak- en gevelbekleding - Golfplaat
Bindmiddel van asbestmateriaal	Cement
Gebondenheid op basis van bindmiddel	Hecht
Hoeveelheid (oppervlakte - aantal)	• 1.200,00 m <sup>2</sup> - 1 stuk
Totale oppervlakte	1.200,00 m <sup>2</sup>
Eenvoudig bereikbaar	Ja
Bevestigingswijze	• Geschroefd
Identificatiemethode	Vaststelling zonder monstername
Destructieve handeling voor identificatie	Nee
Opmerking	Hoeveelheid is ruwe schatting.

Verwijderen

- Zorg voor een veilig beheer. Vermijd het beschadigen van het asbestmateriaal. Controleer de toestand jaarlijks op wijzigingen.
- Hemelwater dat afspoelt van asbestcement daken of gevels kan asbestdeeltjes bevatten. Gebruik het enkel voor gesloten circuits (bv. spoelen toiletten). Reinig na het vervangen van het dak of de gevel de dakgoten en regenwaterput of -ton om asbesthoudend sediment of slib te verwijderen

- Eenvoudige handelingen: mag via doe-het-zelf of door werknemer(s) met opleidingsattest eenvoudige handelingen  
Eenvoudige handelingen: mag via doe-het-zelf of door werknemer(s) met opleidingsattesteenvoudige handelingen. Verwijder de bevestigingen. Erna voorzichtig asbesthoudende golfplaten 1 voor 1 en in hun geheel verwijderen. Niet gooien en geen stortkokers gebruiken. De nodige PBMs (mondmasker ffp3, handschoenen, overschoenen en tyvec CAT III type 5/6.).

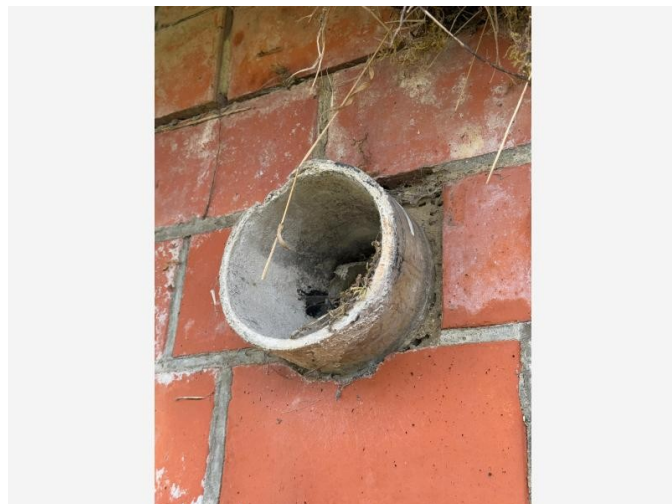
Overzichtsfoto

Detailfoto

Eindbeoordeling materiaalrisico	Verhoogd materiaalrisico en/of verhoogde kans op vezelvrijgave
---------------------------------	--

Gebondenheid	Categorie 1: hechtgebonden in oorsprong
Asbestsoort (vezeltype)	Crocidoliet aanwezig
Asbestconcentratie	Laag (< 50%)
Afschermingsgraad van het gehele materiaal	Geheel of deels vrij aan de buitenlucht
Toestand van het materiaal	Matig beschadigd, matig verweerd

Beschrijving	rookgaskanaal
Omgeving	Buiten
Primaire drager	HVAC infrastructuur en uitrusting
Asbestmateriaal	Rookgaskanaal
Bindmiddel van asbestmateriaal	Cement
Gebondenheid op basis van bindmiddel	Hecht
Hoeveelheid (lengte - omtrek - dikte - aantal)	<ul style="list-style-type: none"><li>• 0,50 m - 65,00 cm - 2,00 cm - 1 stuk</li></ul>
Totaal volume	0,007 m <sup>3</sup>
Eenvoudig bereikbaar	Ja
Bevestigingswijze	<ul style="list-style-type: none"><li>• Geklemd</li><li>• Verlijmd, ingegoten, versmeerd</li></ul>
Identificatiemethode	Vaststelling zonder monsternamen
Destructieve handeling voor identificatie	Nee

Verwijderen

- Zorg voor een veilig beheer. Vermijd het beschadigen van het asbestmateriaal. Controleer de toestand jaarlijks op wijzigingen.
- Hemelwater dat afspoelt van asbestcement daken of gevels kan asbestdeeltjes bevatten. Gebruik het enkel voor gesloten circuits (bv. spoelen toiletten). Reinig na het vervangen van het dak of de gevel de dakgoten en regenwaterput of -ton om asbesthoudend sediment of slib te verwijderen

- Eenvoudige handelingen: mag via doe-het-zelf of door werknemer(s) met opleidingsattest eenvoudige handelingen  
Eenvoudige handelingen: mag via doe-het-zelf of door werknemer(s) met opleidingsattesteenvoudige handelingen. Rookgaskanaal kan voorzichtig losgebeiteld worden, extra bevochtigen om stof te voorkomen. Erna voorzichtig asbesthoudende rookgaskanaal in zijn geheel verwijderen. Niet gooien en geen stortkokers gebruiken. De nodige PBMs (mondmasker ffp3, handschoenen, overschoenen en tyvec CAT III type 5/6.).

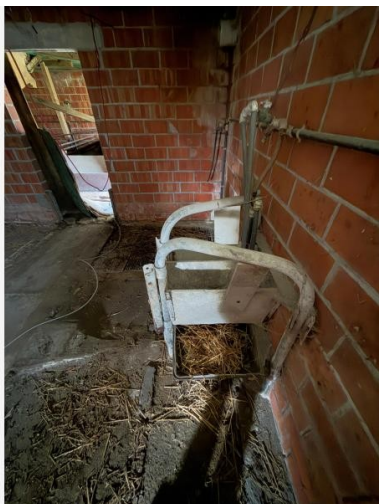
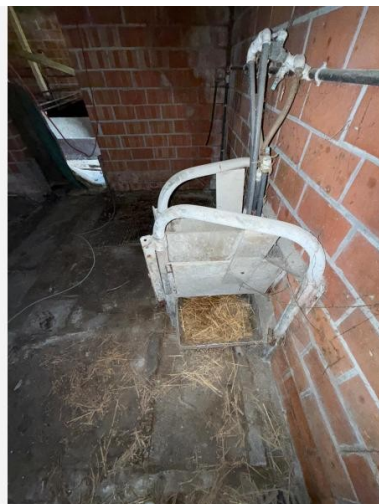
Overzichtsfoto

Detailfoto

Eindbeoordeling materiaalrisico	Laag materiaalrisico en/of verlaagde kans op vezelvrijgave
---------------------------------	--

Gebondenheid	Categorie 1: hechtgebonden in oorsprong
Asbestsoort (vezeltype)	Crocidoliet aanwezig
Asbestconcentratie	Laag (< 50%)
Afschermingsgraad van het gehele materiaal	Geheel of deels vrij aan de buitenlucht
Toestand van het materiaal	Licht beschadigd, licht verweerd. Intact calciumsilicaatmateriaal of categorie III 'gebondenheid'

Beschrijving	voederbakken/drinkbakken
Omgeving	Buiten
Primaire drager	Wand buitenschil
Asbestmateriaal	Plaat, paneel, tablet - Type Menuiserite
Bindmiddel van asbestmateriaal	Cement
Gebondenheid op basis van bindmiddel	Hecht
Hoeveelheid (oppervlakte - dikte - aantal)	• 200,00 m <sup>2</sup> - 0,30 cm - 1 stuk
Totaal volume	0,60 m <sup>3</sup>
Eenvoudig bereikbaar	Ja
Bevestigingswijze	<ul style="list-style-type: none"><li>• Geklemd</li><li>• Geschroefd</li></ul>
Identificatiemethode	Vaststelling zonder monsternamen
Destructieve handeling voor identificatie	Nee
Opmerking	Hoeveelheid is ruwe schatting.

Zorgvuldig beheren

- Zorg voor een veilig beheer. Vermijd het beschadigen van het asbestmateriaal. Controleer de toestand jaarlijks op wijzigingen.
- Verwijder dit asbestmateriaal zo snel mogelijk. Volg de toestand goed op.

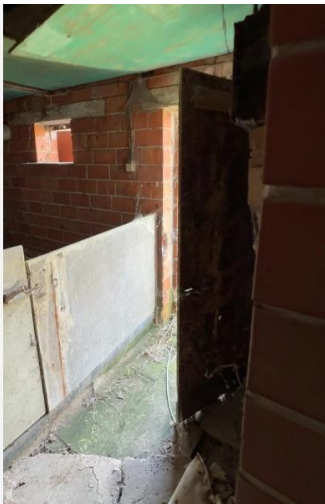
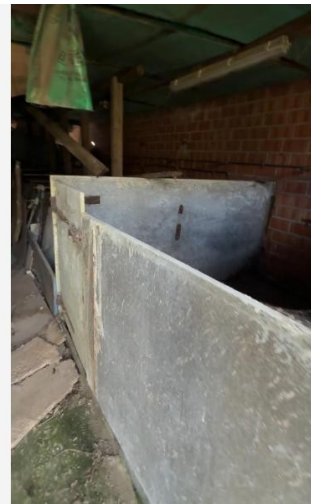
Overzichtsfoto

Detailfoto

Beschrijving	plaat muur (tussenschotten)
Omgeving	Buiten
Primaire drager	Wand buitenschil
Asbestmateriaal	Plaat, paneel, tablet - Type Menuiserite
Bindmiddel van asbestmateriaal	Cement
Gebondenheid op basis van bindmiddel	Hecht
Hoeveelheid (oppervlakte - dikte - aantal)	• 200,00 m <sup>2</sup> - 0,30 cm - 1 stuk
Totaal volume	0,60 m <sup>3</sup>
Eenvoudig bereikbaar	Ja
Bevestigingswijze	• Genageld, geniet
Identificatiemethode	Vaststelling zonder monstername
Destructieve handeling voor identificatie	Nee
Opmerking	Hoeveelheid is ruwe schatting.

Zorgvuldig beheren

- Zorg voor een veilig beheer. Vermijd het beschadigen van het asbestmateriaal. Controleer de toestand jaarlijks op wijzigingen.
- Hemelwater dat afspoelt van asbestcement daken of gevels kan asbestdeeltjes bevatten. Gebruik het enkel voor gesloten circuits (bv. spoelen toiletten). Reinig na het vervangen van het dak of de gevel de dakgoten en regenwaterput of -ton om asbesthoudend sediment of slib te verwijderen
