**Verslag huishoudelijke elektrische installatie op laagspanning en zeer lage spanning****Algemeen:**

| Referentie: <b>012-20260402-04</b> | Datum controle: <b>02/04/2026</b> |

| Adres installatie: | <b>Hoogstraat 27-31, 2000 - Antwerpen</b> | Nummer teller(s): | <b>1SAG1100338692</b> |

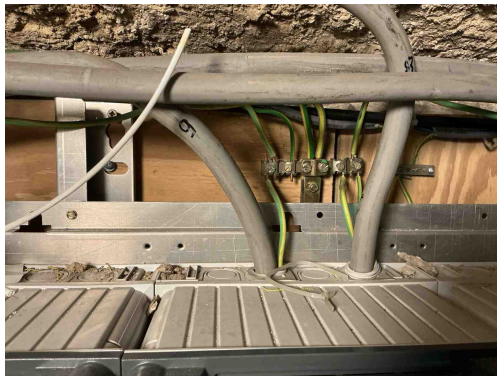
**A11** - De aardingsonderbreker is niet op een normale manier bereikbaar (Boek 1: 5.4.3.5).

*Opmerking: Oa niet kunnen open, geen spreidingsweerstand kunnen meten*

| Aarding | |
|---|---|
| <b>A11</b> | De aardingsonderbreker is niet op een normale manier bereikbaar (Boek 1: 5.4.3.5).<br><i>Opmerking: Oa niet kunnen open, geen spreidingsweerstand kunnen meten</i> |

| <b>INFO</b> | Spreidingsweerstand niet kunnen meten omdat ik de aardingsonderbreker niet kan openen |
| <b>INFO</b> | Spreidingsweerstand moet bij een volgend onderzoek opnieuw gemeten worden omdat ik de aardingsonderbreker niet kon los maken |

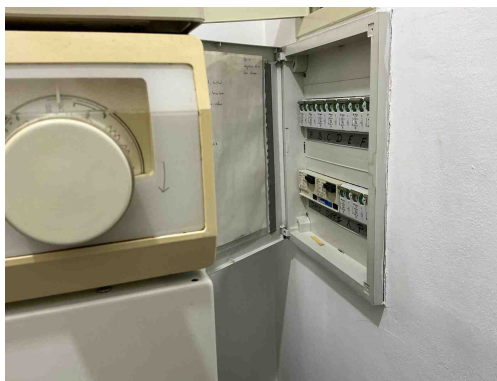
**B26** - Het elektrisch bord kon niet gedemonteerd worden (Boek 1: 5.3.5.1).

*Opmerking: Oa bord 1 en 2 wasmachine en droogkast staan er voor, geen isolatiemeting kunnen uitvoeren*

| Aarding | |
|---|---|
| <b>B26</b> | Het elektrisch bord kon niet gedemonteerd worden (Boek 1: 5.3.5.1).<br><i>Opmerking: Oa bord 1 en 2 wasmachine en droogkast staan er voor, geen isolatiemeting kunnen uitvoeren</i> |

| <b>INFO</b> | Isolatiweerstand moet opnieuw gemeten worden verdeelbord gaat niet open, wasmachine en droogkast staan er voor |

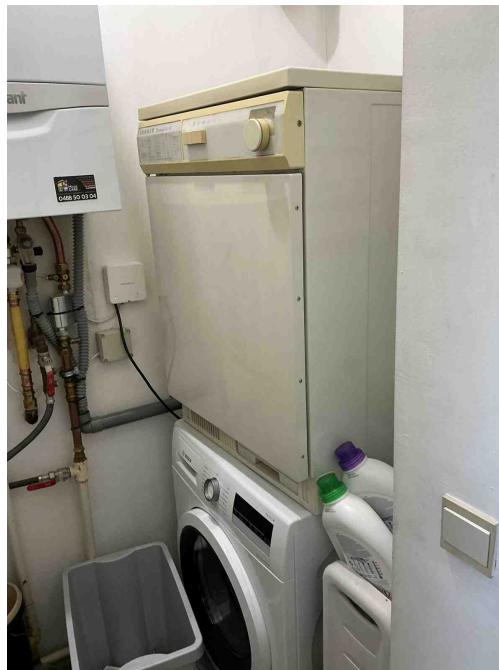
**B26** - Het elektrisch bord kon niet gedemonteerd worden (Boek 1: 5.3.5.1).

*Opmerking: Oa bord 1 en 2 wasmachine en droogkast staan er voor, geen isolatiemeting kunnen uitvoeren*

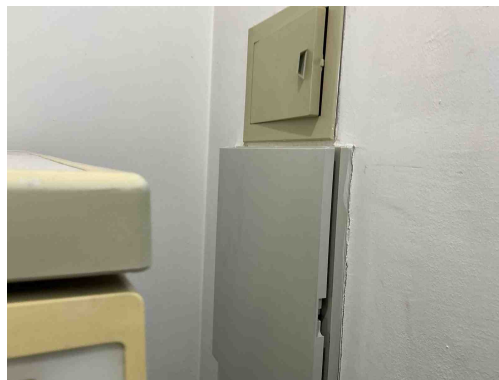
**B17** - De voedingsspanning is niet op elk bord vermeld (Boek 1: 3.1.3.3).

*Opmerking: Oa bord 1 en 2*

| Aarding | |
|---|---|
| <b>B17</b> | De voedingsspanning is niet op elk bord vermeld (Boek 1: 3.1.3.3).<br><i>Opmerking: Oa bord 1 en 2</i> |

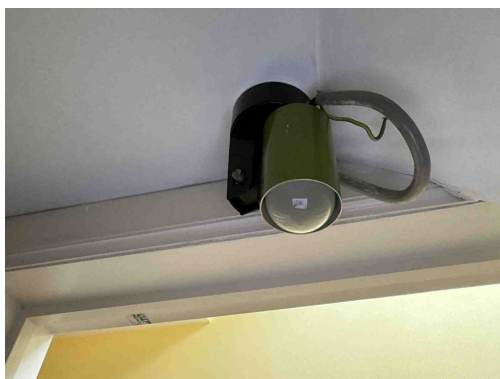
**C21** - Het gebruik van geleiders van het type VOB, zonder bijkomende afscherming is niet toegestaan (Boek 1: 5.2.9.6).  
*Opmerking: Oa berging*

| Aarding | |
|---|---|
| <b>C21</b> | Het gebruik van geleiders van het type VOB, zonder bijkomende afscherming is niet toegestaan (Boek 1: 5.2.9.6).<br><i>Opmerking: Oa berging</i> |
