# Asbestinventarisatetest

Ieperstraat 76, 8953 Heuvelland

Attestnummer : **20240719-000058.000**

Uitgegeven op : **19.07.2024**

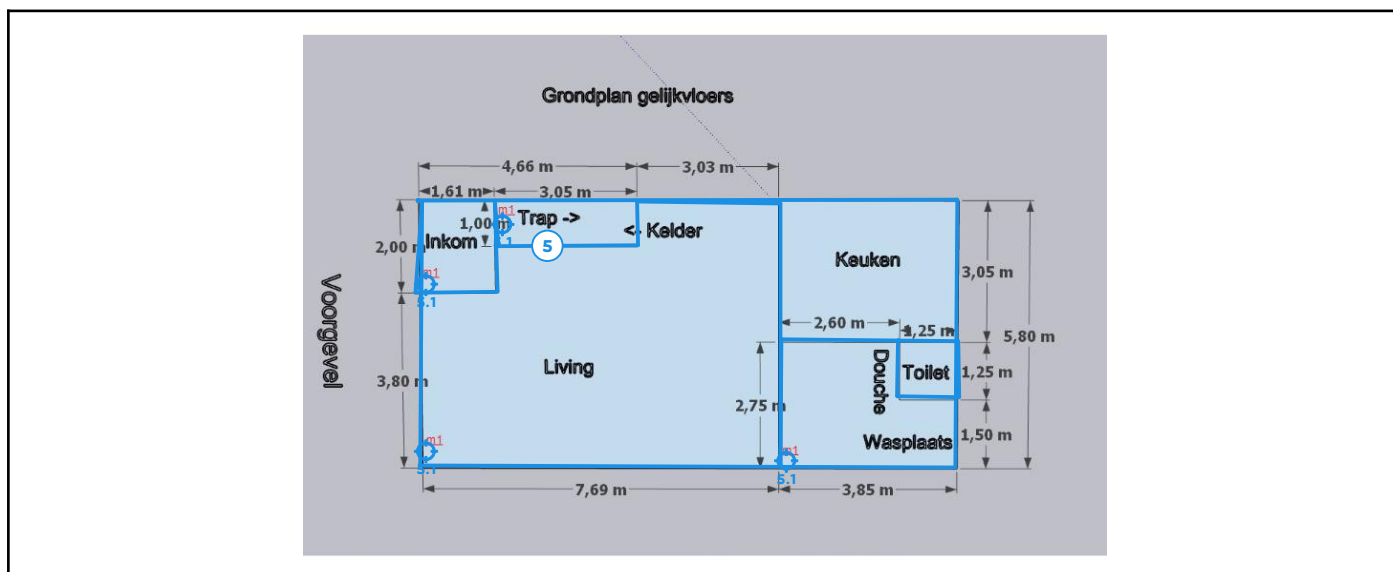
## Plan 1.2: Grondplan gelijkvloers

Beschrijving	Type	Actie
5. Pleisterwerk muren	Geen asbest	-
5.1 Code: M1	Mengmonster	-

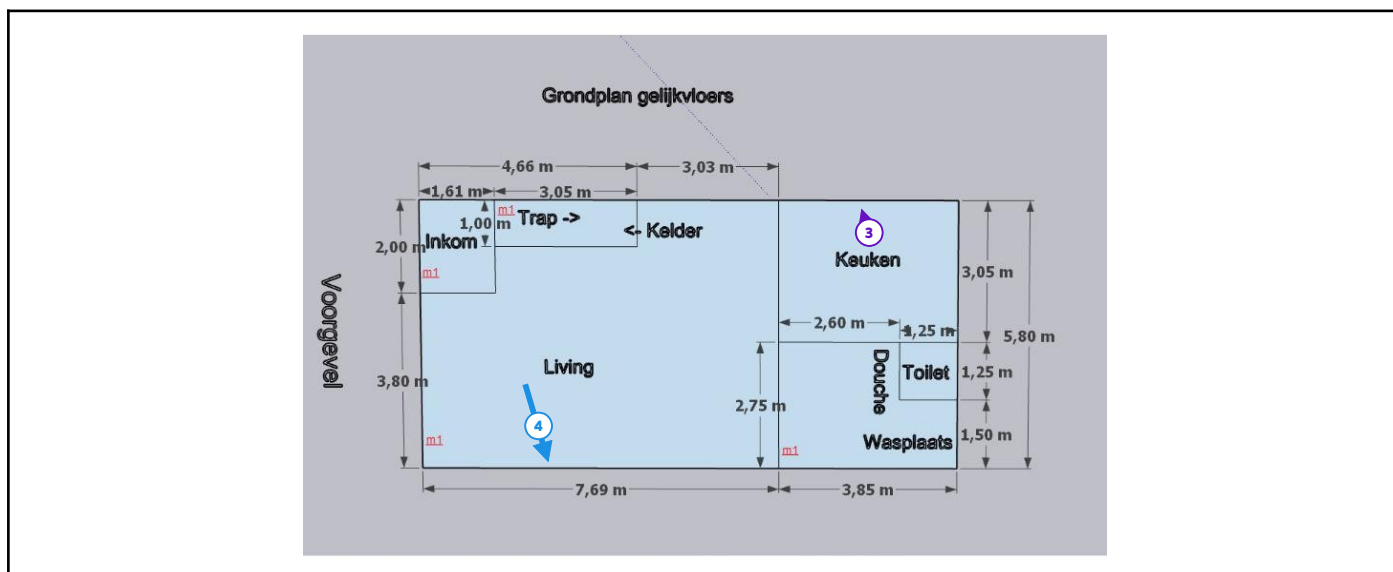
## Plan 1.3: Grondplan gelijkvloers

Beschrijving	Type	Actie
3. antidreun keuken	Advies	-
4. Kachelkoord	Geen asbest	-

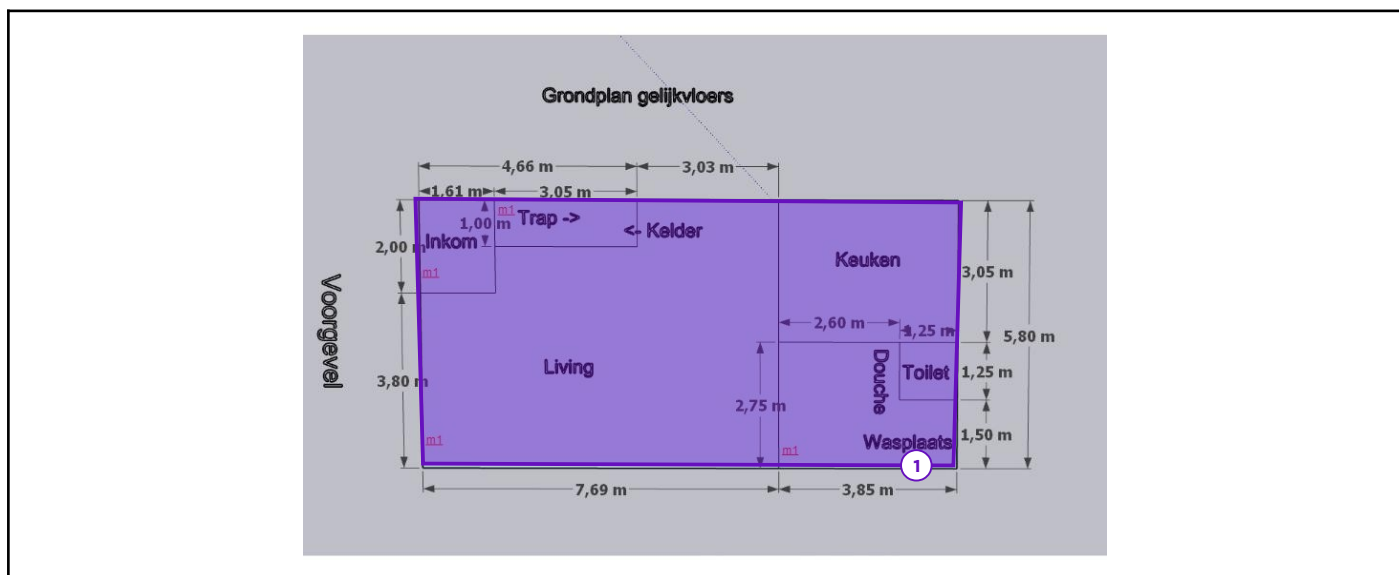
## Plan 1.4: Grondplan gelijkvloers

Beschrijving	Type	Actie
1. Plafond in houten beplating	Advies	-

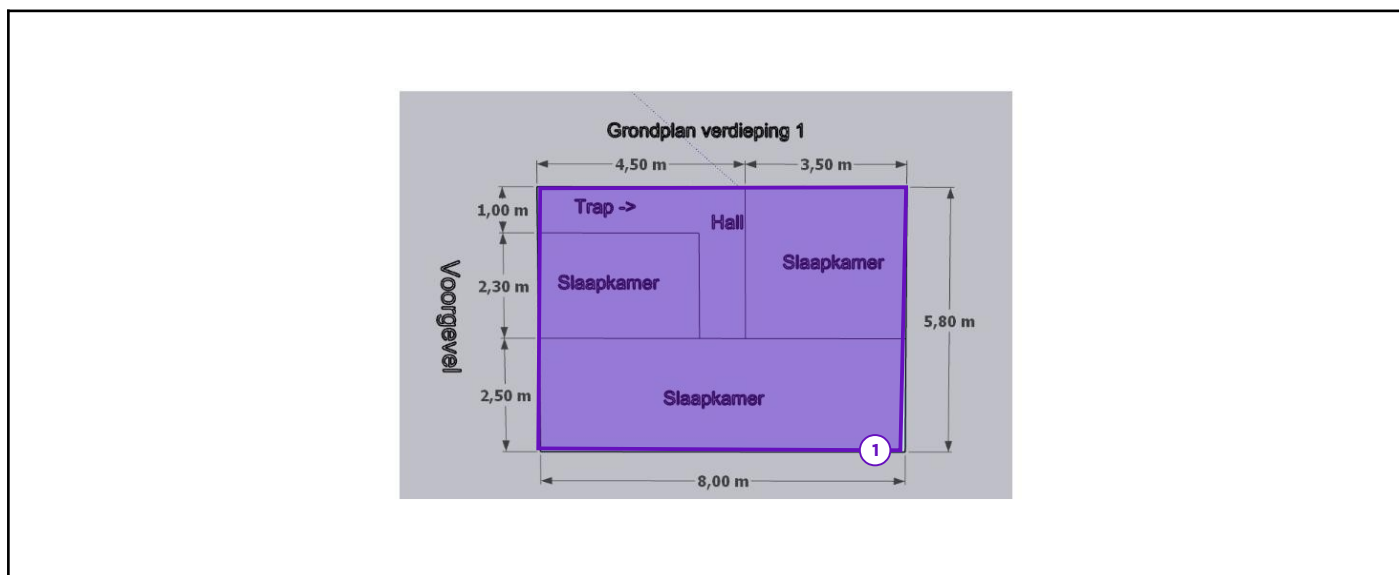
## Plan 1.5: Grondplan verdieping 1

Beschrijving	Type	Actie
1. Plafond in houten beplating	Advies	-

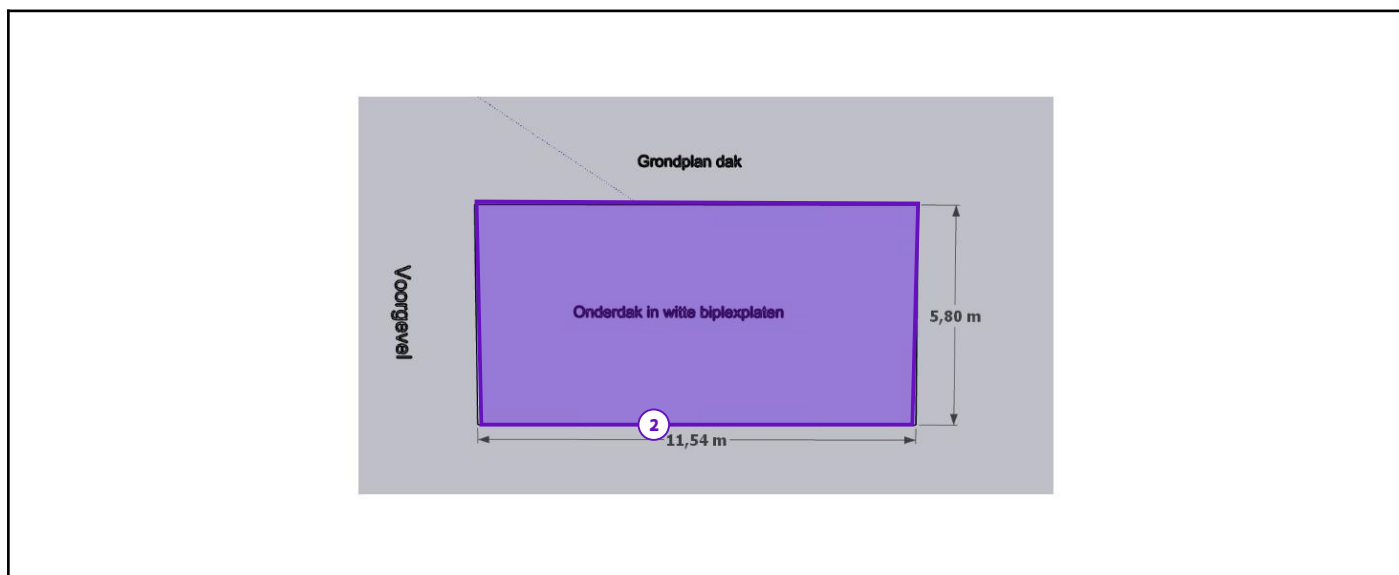
## Plan 1.6: Grondplan dak

Beschrijving	Type	Actie
2. Onderdak in witte biplex	Advies	-

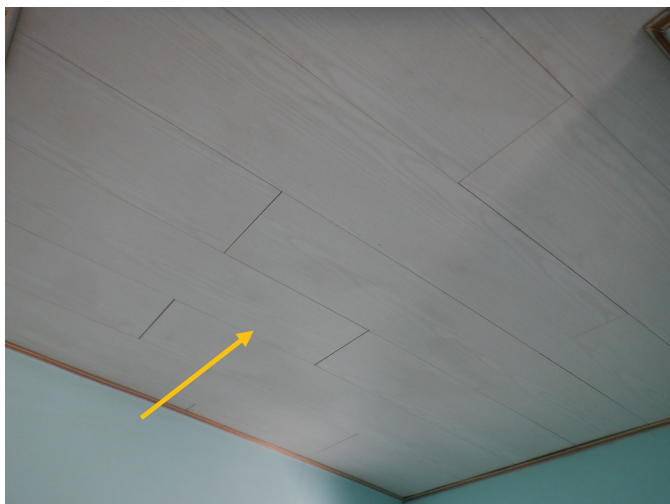
Vrije foto

gelijkvloers : plafonds in houten p^lanchetten

verdieping: gipskarton

Identificatiemethode	Vaststelling & expertise (niet-asbestverdacht)
----------------------	--

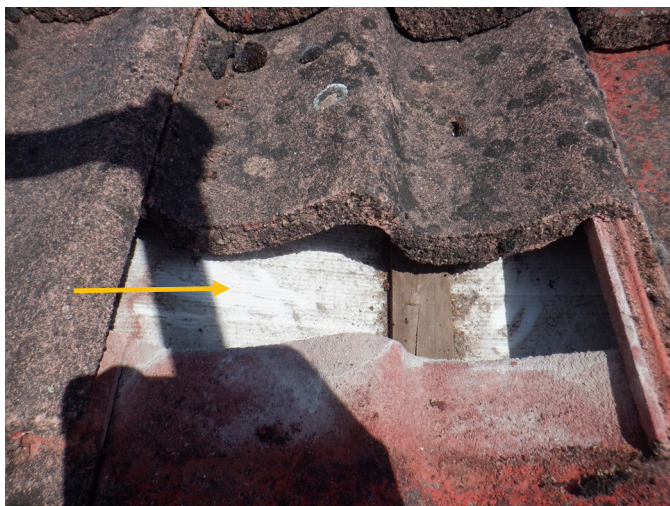
Vrije foto

geen menuiserie

Identificatiemethode	Vaststelling & expertise (niet-asbestverdacht)
Primaire drager	Schuin dak

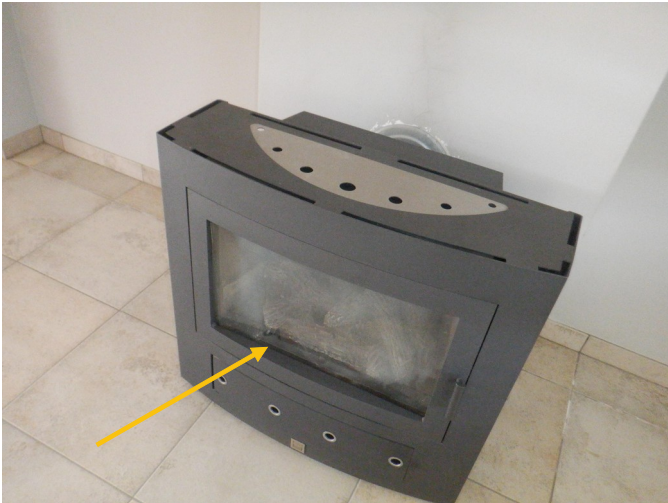
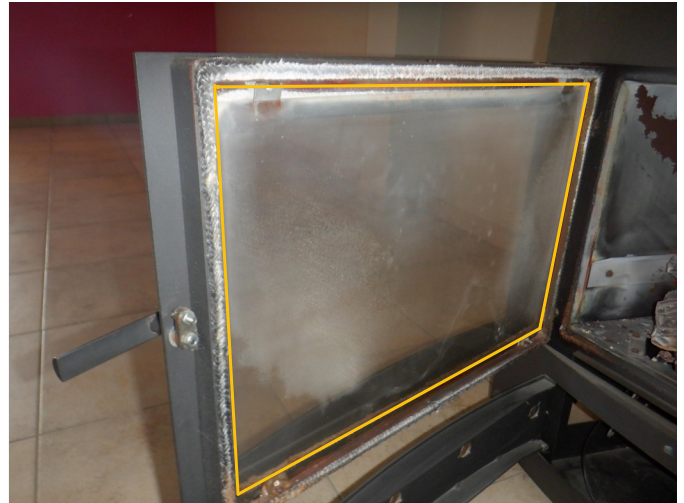
## Fiche 4: Kachelkoord

Geen asbest

Beschrijving	Kachelkoord
Omgeving	Binnen
Primaire drager	Ruimteverwarming
Bindmiddel van materiaal	Weinig of geen bindmiddel (textiel, bevlokkings, ...)
Gebondenheid op basis van bindmiddel	Niet-hechtgebonden
Hoeveelheid (lengte - omtrek - aantal)	• 2,00 m - 2,00 cm - 1 stuk
Totale oppervlakte	0,04 m <sup>2</sup>
Identificatiemethode	Vaststelling zonder monstername
Destructieve handeling voor identificatie	Nee
Opmerking	kachel = bouwjaar 2001

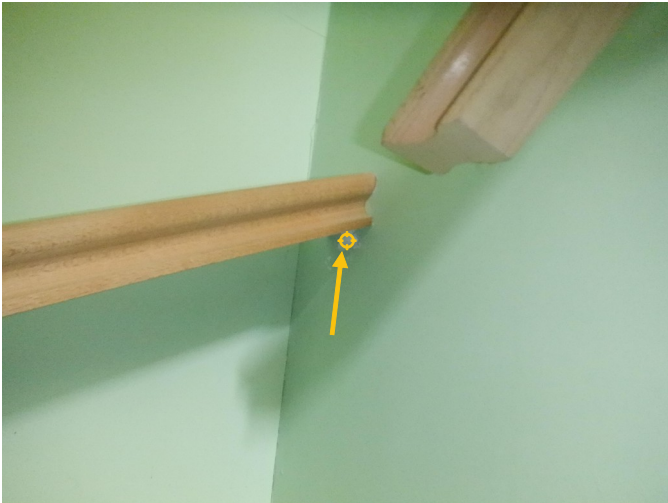
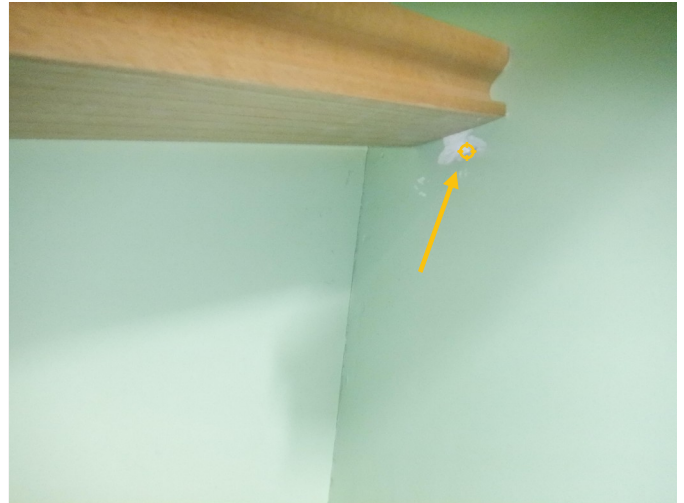
## Fiche 5: Pleisterwerk muren

Geen asbest

#	Type	Referentie	Resultaat
5.1	Mengmonster	M1	Geen asbest

Beschrijving	Pleisterwerk muren
Omgeving	Binnen
Primaire drager	Binnenwand
Bindmiddel van materiaal	Gips - kalk
Gebondenheid op basis van bindmiddel	Niet-hechtgebonden
Hoeveelheid (oppervlakte - dikte - aantal)	• 240,00 m <sup>2</sup> - 1,00 cm - 1 stuk
Totaal volume	2,40 m <sup>3</sup>
Identificatiemethode	Vaststelling met monsternamen
Destructieve handeling voor identificatie	Nee
