# Asbestinventarisatetest

33032A0224/00S000

# Zone 1: Garages

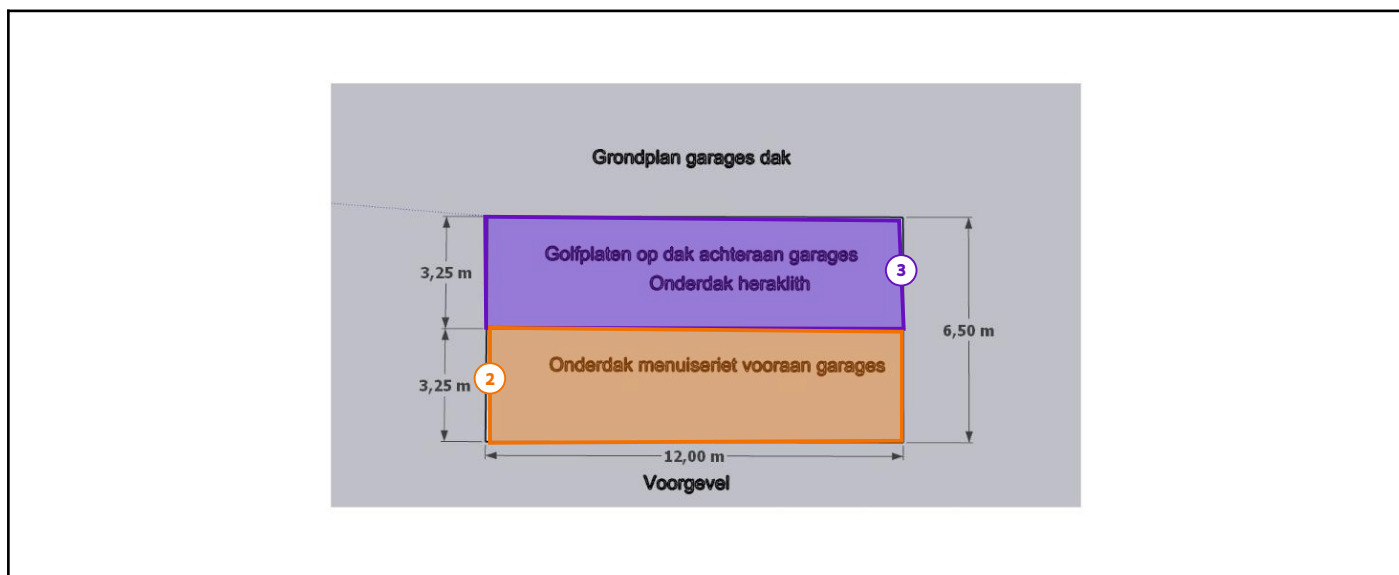
## Plan 1.3: Grondplan garages dak

Beschrijving	Type	Actie
2. Onderdak menuiseriet voorkant garages	Asbestmateriaal	Maatregelen nemen
3. Onderdak in heraklith achterkant garages	Advies	-

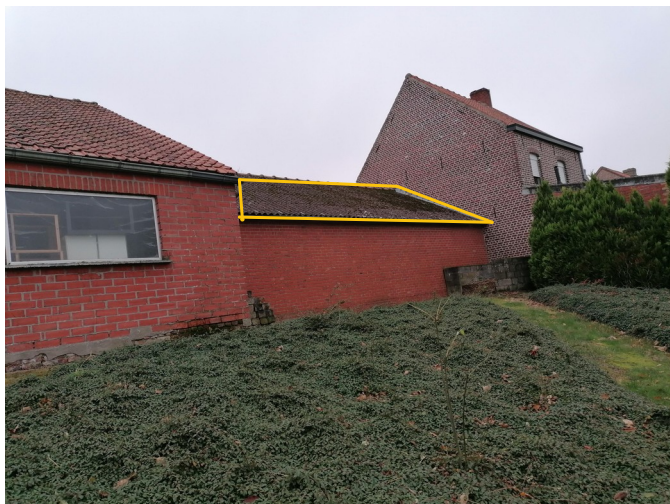
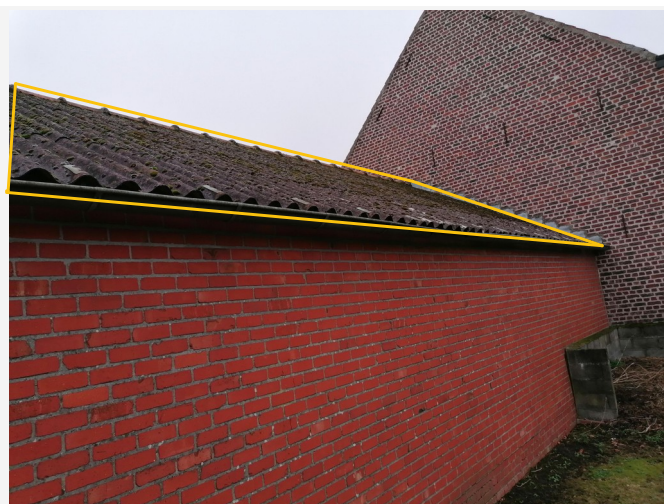
Overzichtsfoto

Eindbeoordeling materiaalrisico	Verhoogd materiaalrisico en/of verhoogde kans op vezelvrijgave
---------------------------------	--

Gebondenheid	Categorie 1: hechtgebonden in oorsprong
Asbestsoort (vezeltype)	Crocidoliet aanwezig
Asbestconcentratie	Laag (< 50%)
Afschermingsgraad van het gehele materiaal	Geheel of deels vrij aan de buitenlucht
Toestand van het materiaal	Matig beschadigd, matig verweerd

Beschrijving	Golfplaten op dak achterkant garages
Omgeving	Buiten
Primaire drager	Schuin dak
Asbestmateriaal	Dak- en gevelbekleding - Golfplaat
Bindmiddel van asbestmateriaal	Cement
Gebondenheid op basis van bindmiddel	Hecht
Hoeveelheid (oppervlakte - aantal)	<ul style="list-style-type: none"><li>• 70,00 m<sup>2</sup> - 1 stuk</li></ul>
Totale oppervlakte	70,00 m <sup>2</sup>
Eenvoudig bereikbaar	Ja
Bevestigingswijze	<ul style="list-style-type: none"><li>• Geschroefd</li></ul>
Identificatiemethode	Vaststelling zonder monstername
Destructieve handeling voor identificatie	Nee

Het asbestmateriaal valt onder de mijlpaal van 2034.

Verwijderen

- Zorg voor een veilig beheer. Vermijd het beschadigen van het asbestmateriaal. Controleer de toestand jaarlijks op wijzigingen.

- Eenvoudige handelingen: mag via doe-het-zelf of door werknemer(s) met opleidingsattest eenvoudige handelingen  
Bij voorkeur werken te laten uitvoeren door een aannemer met een opleidingsattest eenvoudige handelingen.

Indien u de werken zelf uitvoert: mits voorzorg, (bevochtigen voor afnemen) en zonder breken en mits in acht nemen van persoonlijke bescherming (ppf3 masker en overall)

Dubbel verpakt af te voeren naar een erkend afvalpunt.

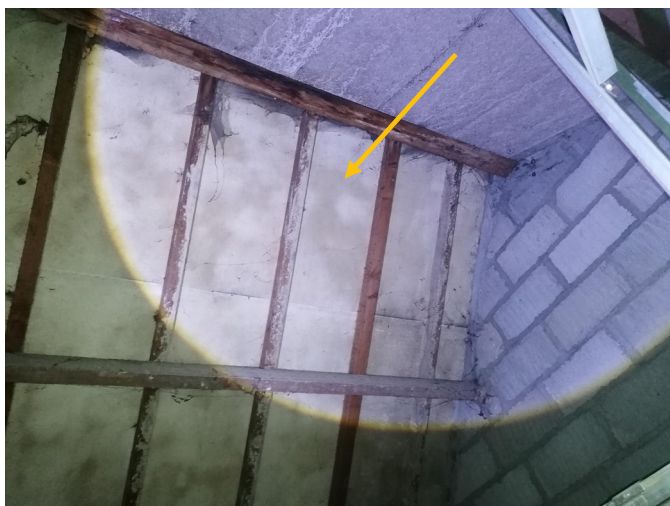
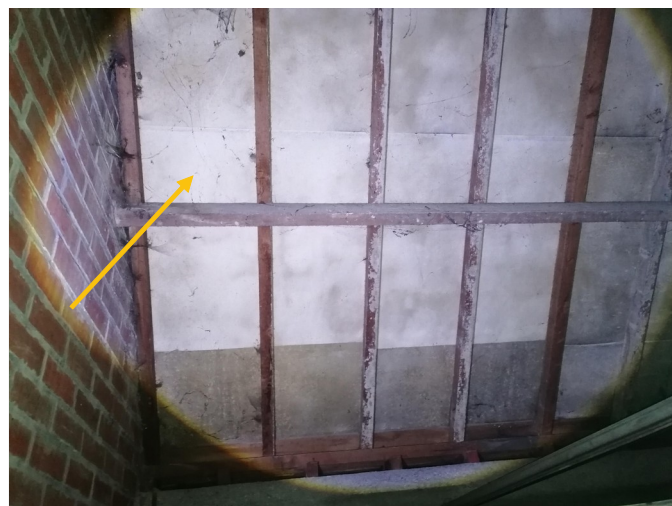
Overzichtsfoto

Eindbeoordeling materiaalrisico	Verhoogd materiaalrisico en/of verhoogde kans op vezelvrijgave
---------------------------------	--

Gebondenheid	Categorie 1: hechtgebonden in oorsprong
Asbestsoort (vezeltype)	Crocidoliet aanwezig
Asbestconcentratie	Laag (< 50%)
Afschermingsgraad van het gehele materiaal	Geheel of deels (ook) vrij aan de binnenlucht
Toestand van het materiaal	Licht beschadigd, licht verweerd. Intact calciumsilicaatmateriaal of categorie III 'gebondenheid'

<b>Beschrijving</b>	Onderdak menuiseriet voorkant garages
<b>Omgeving</b>	Grenst aan binnen- en buitenlucht
<b>Primaire drager</b>	Schuin dak
<b>Asbestmateriaal</b>	Plaat, paneel, tablet - Type Menuiserite
<b>Bindmiddel van asbestmateriaal</b>	Cement
<b>Gebondenheid op basis van bindmiddel</b>	Hecht
<b>Hoeveelheid (oppervlakte - dikte - aantal)</b>	<ul style="list-style-type: none"><li>• 42,00 m<sup>2</sup> - 0,30 cm - 1 stuk</li></ul>
<b>Totaal volume</b>	0,126 m <sup>3</sup>
<b>Eenvoudig bereikbaar</b>	Nee <ul style="list-style-type: none"><li>• Het asbestmateriaal is bedekt (uitgezonderd laag verf, coating, behang, kunststof, textiel) en het wegnemen van het bedekkende materiaal kan niet zonder het bedekkende materiaal te beschadigen.</li></ul>
<b>Bevestigingswijze</b>	<ul style="list-style-type: none"><li>• Genageld, geniet</li></ul>
<b>Identificatiemethode</b>	Vaststelling zonder monstername
<b>Destructieve handeling voor identificatie</b>	Nee

Het asbestmateriaal valt onder de mijlpaal van 2040.

Maatregelen nemen

- Zorg voor een veilig beheer en verwijder dit asbestmateriaal wanneer het bij werken eenvoudig bereikbaar wordt. Controleer de toestand jaarlijks op wijzigingen.

- Eenvoudige handelingen: mag via doe-het-zelf of door werknemer(s) met opleidingsattest eenvoudige handelingen  
Bij voorkeur werken te laten uitvoeren door een aannemer met een opleidingsattest eenvoudige handelingen.

Indien u de werken zelf uitvoert: mits voorzorg, (bevochtigen voor afnemen) en zonder breken en mits in acht nemen van persoonlijke bescherming (ppf3 masker en overall)

Dubbel verpakt af te voeren naar een erkend afvalpunt.

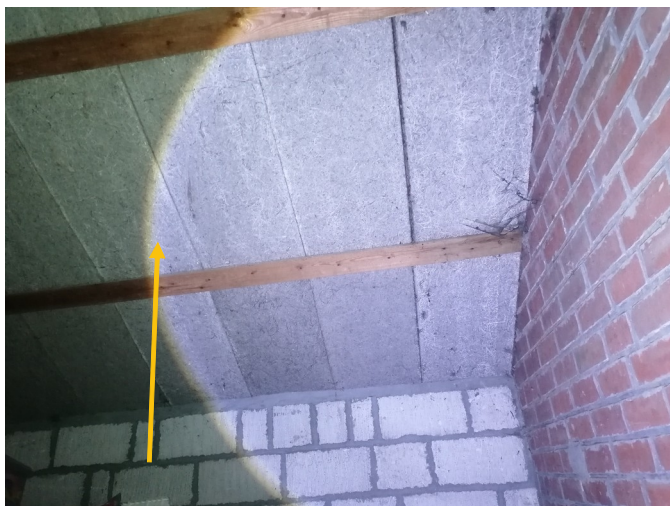
Vrije foto

niet verdacht

Identificatiemethode	Vaststelling & expertise (niet-asbestverdacht)
Primaire drager	Schuin dak
