Asbestinventarisatetest

Koninklijke Baan 57/0202, 8421 De Haan

Attestnummer : 20231220-000016.000

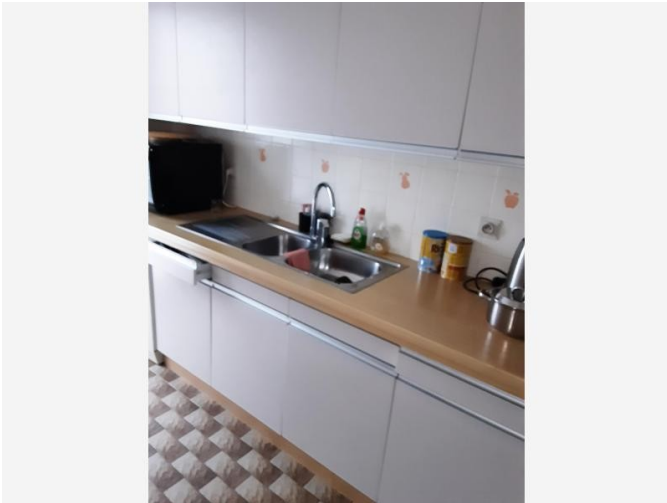
Vrije foto

Aan de muren in de keuken, badkamer en wc werden als afwerking tegels bevestigd. wandtegels kunnen bevestigd zijn met

asbesthoudende lijm , in deze kan asbest aanwezig zijn. Er was geen schade aan de wanden

dus kan er geen staal genomen worden op een niet-destructieve manier.

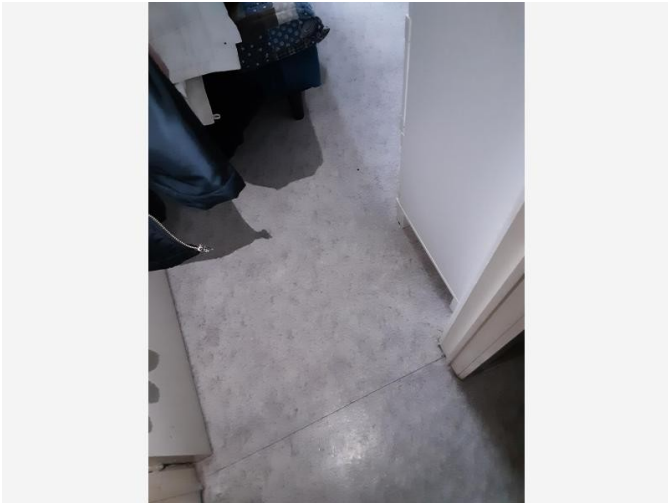
Geen asbest

#	Type	Referentie	Resultaat
5.1	Puntmonster	M03 vinyl	Geen asbest

Beschrijving	M03 vinyl
Omgeving	Binnen
Primaire drager	Vloer
Bindmiddel van materiaal	Kunststof of -hars

Gebondenheid op basis van bindmiddel	Hecht
Hoeveelheid (oppervlakte - aantal)	• 30,00 m ² - 1 stuk
Totale oppervlakte	30,00 m ²
Identificatiemethode	Vaststelling met monstername
Destructieve handeling voor identificatie	Nee
Opmerking	In de gang naar de kamers en in de kamers is er vinyl gebruikt, zowel het vinyl als de lijm zijn toepassingen die asbest kunnen bevatten daarom heb ik er een staal van genomen.

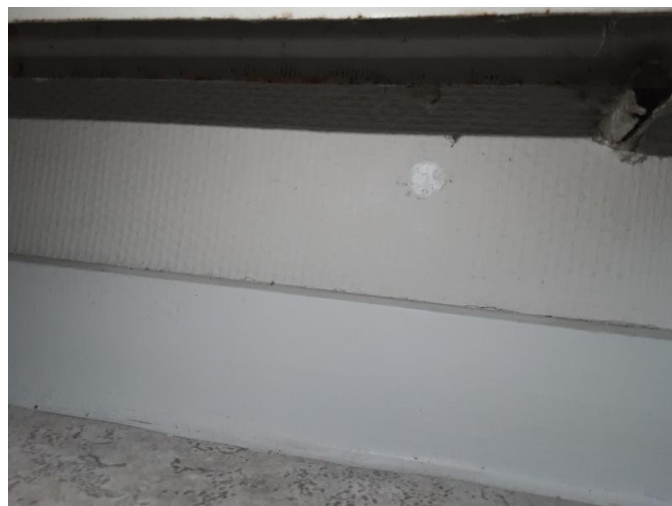
Fiche 6: M01 pleistermuur

Geen asbest

#	Type	Referentie	Resultaat
6.1	Mengmonster	M01 pleistermuur	Geen asbest

Beschrijving	M01 pleistermuur
Omgeving	Binnen
Primaire drager	Binnenwand
Bindmiddel van materiaal	Gips - kalk

Gebondenheid op basis van bindmiddel	Niet-hechtgebonden
Hoeveelheid (oppervlakte - dikte - aantal)	• 192,00 m ² - 2,00 cm - 1 stuk
Totaal volume	3,84 m ³
Identificatiemethode	Vaststelling met monstername
Destructieve handeling voor identificatie	Nee

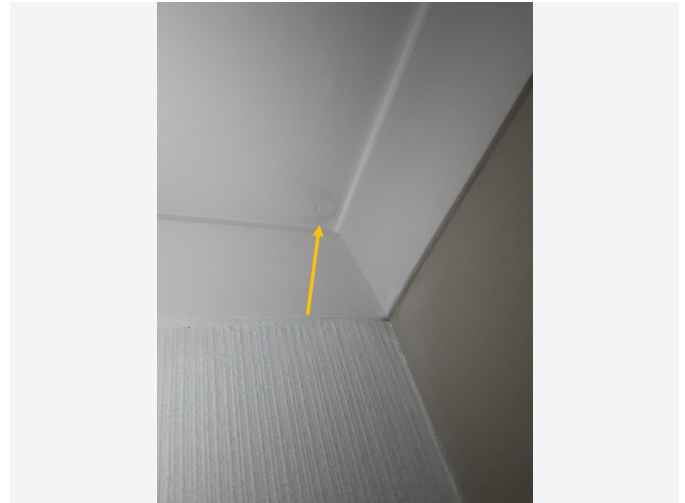
Geen asbest

#	Type	Referentie	Resultaat
7.1	Mengmonster	M02 plafond	Geen asbest

Beschrijving	M02 plafond
Omgeving	Binnen
Primaire drager	Plafond
Bindmiddel van materiaal	Gips - kalk

Gebondenheid op basis van bindmiddel	Niet-hechtgebonden
Hoeveelheid (oppervlakte - dikte - aantal)	• 71,00 m ² - 2,00 cm - 1 stuk
Totaal volume	1,42 m ³
Identificatiemethode	Vaststelling met monstername
Destructieve handeling voor identificatie	Nee
