# Asbestinventarisatetest

Descampsstraat 24/0001, 8370 Blankenberge

Attestnummer : 20230621-000155.000

Uitgegeven op : 21.06.2023

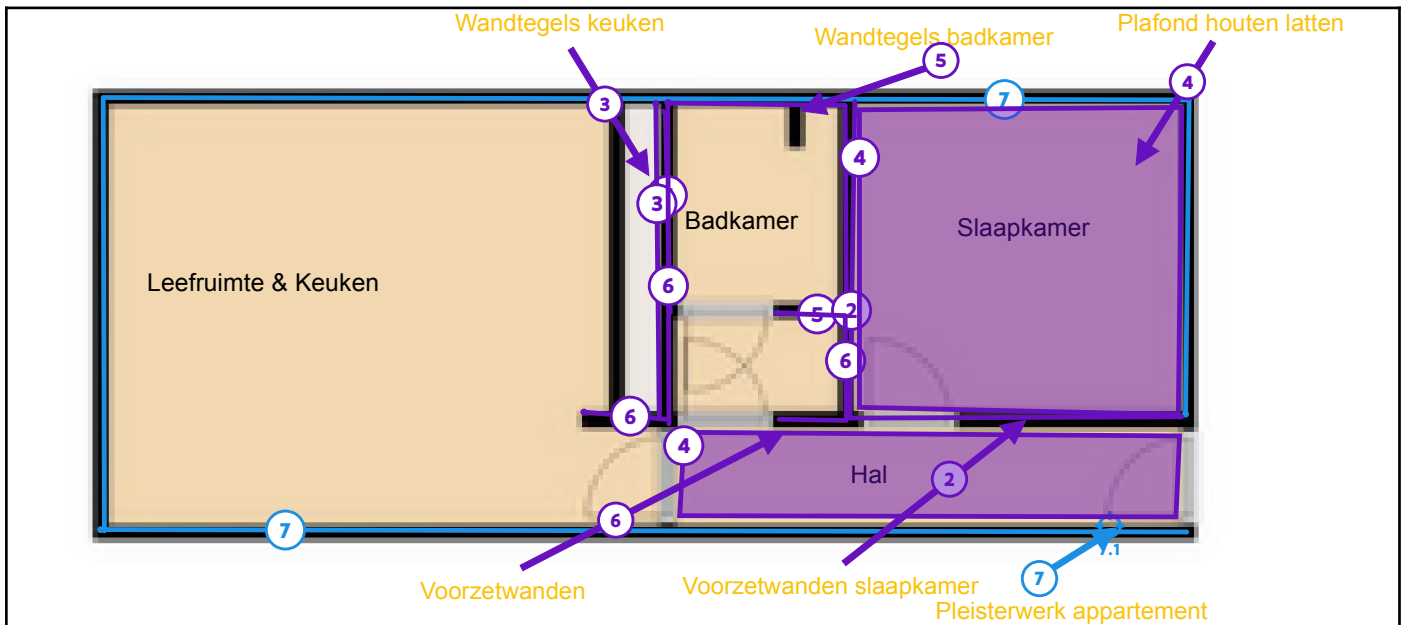
# Plan 1.1: 1ste verdiep

Beschrijving	Type	Actie
2. Voorzetwanden slpk 1	Advies	-
3. Wandtegels keuken	Advies	-
4. Plafond houten latten	Advies	-
5. Wandtegels badkamer	Advies	-
6. Voorzetwanden	Advies	-
7. Pleisterwerk appartement	Geen asbest	-
7.1 Code: Staal 1.3	Mengmonster	-

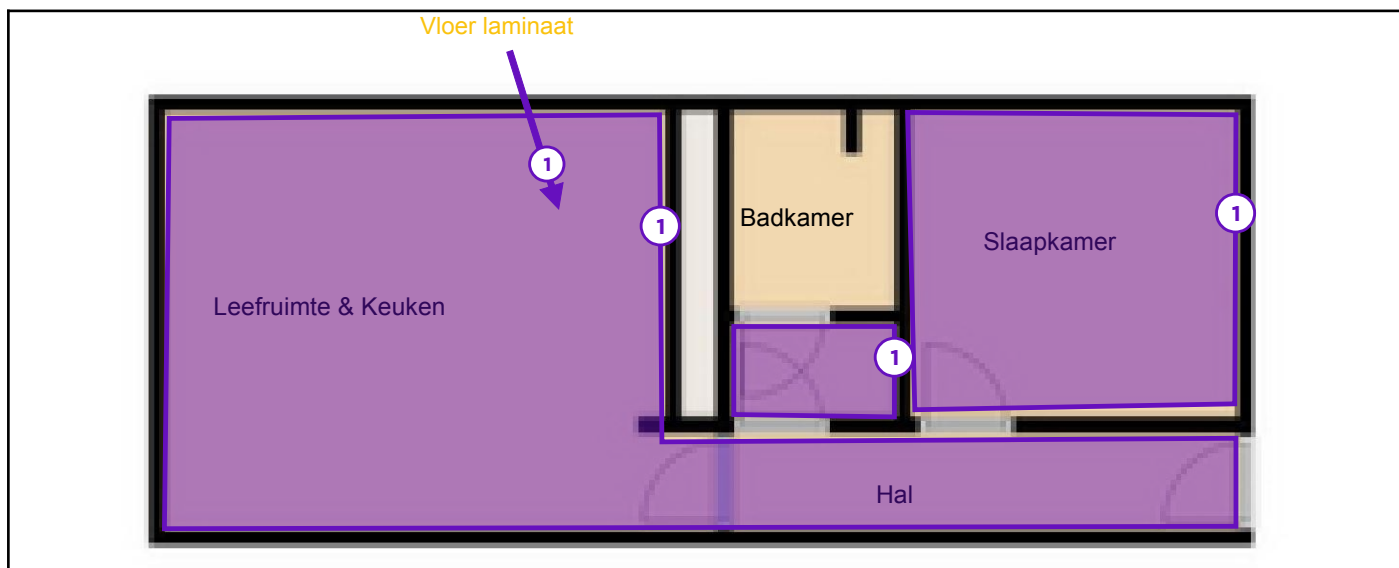
## Plan 1.2: 1ste verdiep

Beschrijving	Type	Actie
1. Vloer laminaat	Advies	-

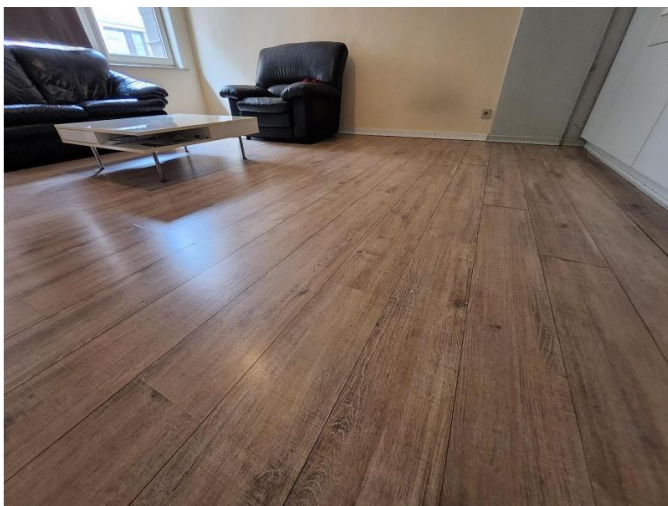
Vrije foto

Grotendeels heeft het volledige appartement een vloerbekleding met laminaat. Vermoedelijk werd dit geplaatst tijdens de laatste renovatiewerken. Mogelijks kan hieronder nog een oudere vloerbekleding zitten (vinyl, ballatum, linoleum). Dit kon niet worden vastgesteld aangezien het een visueel niet-destructief onderzoek is. Bij volgende renovatie steeds controleren wat er onder de huidige vloerbekleding zit.

Identificatiemethode	Redelijk vermoeden
Primaire drager	Vloer

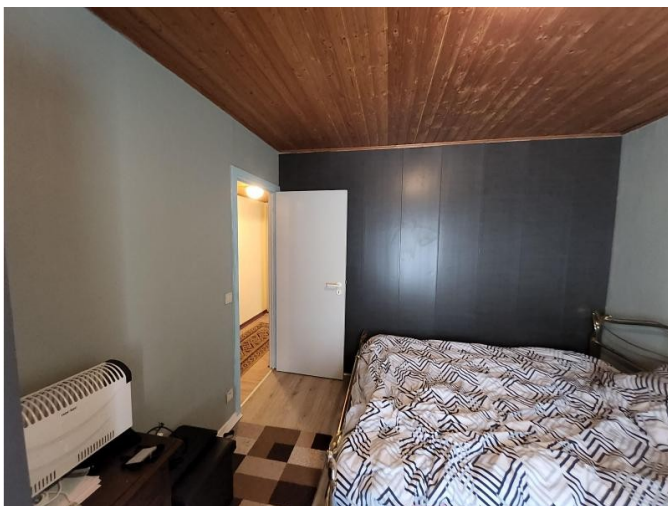
Vrije foto

In de slaapkamer zijn alle binnenmuren voornamelijk voorzetwanden, vermoedelijk bestaande uit gyproc of MDF platen. De wanden werden waarschijnlijk geplaatst tijdens de laatste renovatiewerken. Er kan hierachter nog ouder pleisterwerk of een ander bouw materiaal aanwezig zijn. Dit kon niet worden vastgesteld aangezien het een visueel niet-destructief onderzoek is. Bij volgende renovatie steeds controleren wat er achter de wanden zit.

Identificatiemethode	Redelijk vermoeden
Primaire drager	Binnenwand

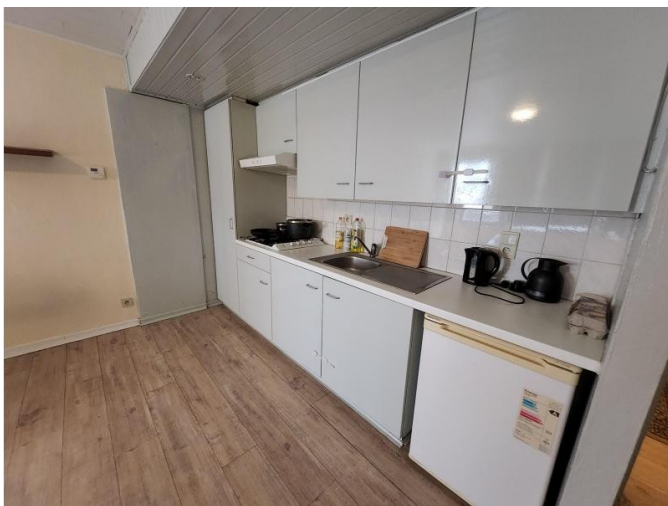
Vrije foto

Een deel van de muur in de keuken is bezet met wandtegels, mogelijk kan de tegellijm asbest bevatten. Op heden is het niet mogelijk om monsternamen te doen aangezien het een niet-destructief onderzoek is en nergens wandtegels loszitten. Alsook kan er niet met zekerheid worden nagegaan wanneer de wandtegels werden aangebracht aan de binnenmuur.

Identificatiemethode	Redelijk vermoeden
Primaire drager	Binnenwand
(Asbest)materiaal	In-situ afwerkingslagen - Lijm laag
Bindmiddel	Lijm
Gebondenheid bindmiddel	Hecht

Bij renovatie is het aan te raden om de tegellijm te laten analyseren of de wandtegels met de kleeflijm te beschouwen als asbesthoudend materiaal.

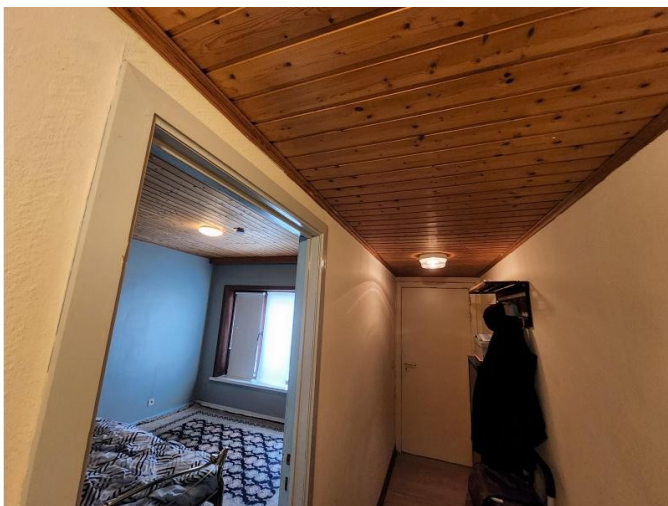
Vrije foto

In het appartement bestaat het plafond voornamelijk uit houten latten. Vermoedelijk werd dit geplaatst tijdens de laatste renovatiewerken. Mogelijks kan er achter nog ouder bouwmetaal zitten. Dit kon niet worden vastgesteld aangezien het een visueel niet-destructief onderzoek is. Bij volgende renovatie steeds controleren welk materiaal er tussen zit.

Identificatiemethode	Vaststelling & expertise (niet-asbestverdacht)
Primaire drager	Plafond

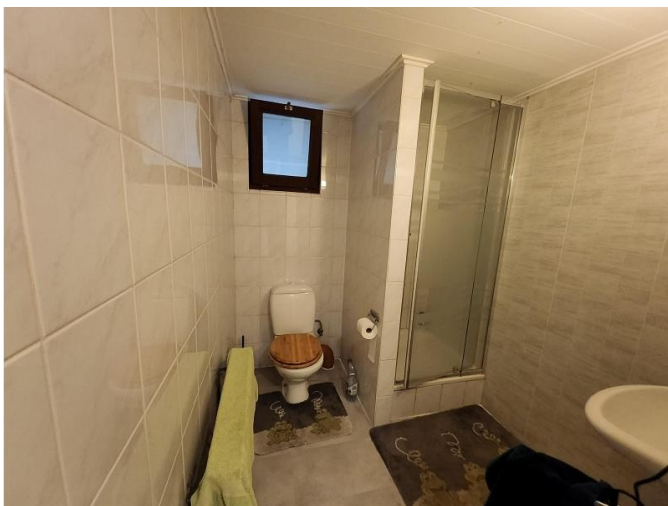
Vrije foto

Een deel van de muur in de badkamer is bezet met wandtegels, mogelijks kan de tegellijm asbest bevatten. Op heden is het niet mogelijk om monsternamen te doen aangezien het een niet-destructief onderzoek is en nergens wandtegels loszitten. Alsook kan er niet met zekerheid worden nagegaan wanneer de wandtegels werden aangebracht aan de binnenmuur.

Identificatiemethode	Redelijk vermoeden
Primaire drager	Binnenwand
(Asbest)materiaal	In-situ afwerkingslagen - Lijm laag
Bindmiddel	Lijm
Gebondenheid bindmiddel	Hecht

Bij renovatie is het aan te raden om de tegellijm te laten analyseren of de wandtegels met de kleeflijm te beschouwen als asbesthoudend materiaal.

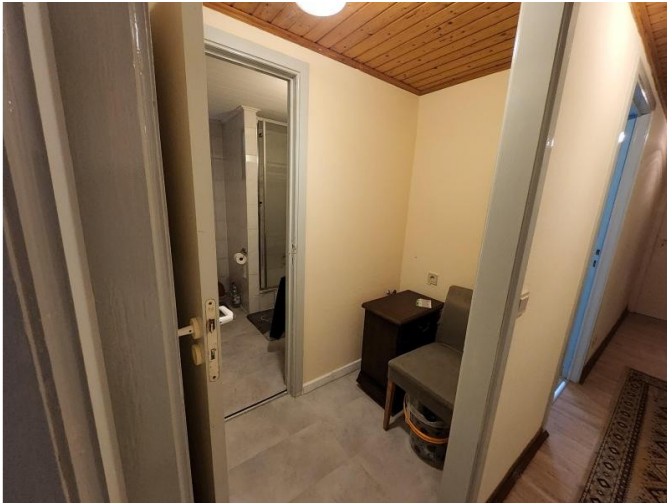
Vrije foto

In het appartement zijn alle binnenmuren voornamelijk voorzetwanden, vermoedelijk bestaande uit gyproc of MDF platen. De wanden werden waarschijnlijk geplaatst tijdens de laatste renovatiewerken. Er kan hierachter nog ouder pleisterwerk of een ander bouw materiaal aanwezig zijn. Dit kon niet worden vastgesteld aangezien het een visueel niet-destructief onderzoek is. Bij volgende renovatie steeds controleren wat er achter de wanden zit.

Identificatiemethode	Redelijk vermoeden
Primaire drager	Binnenwand

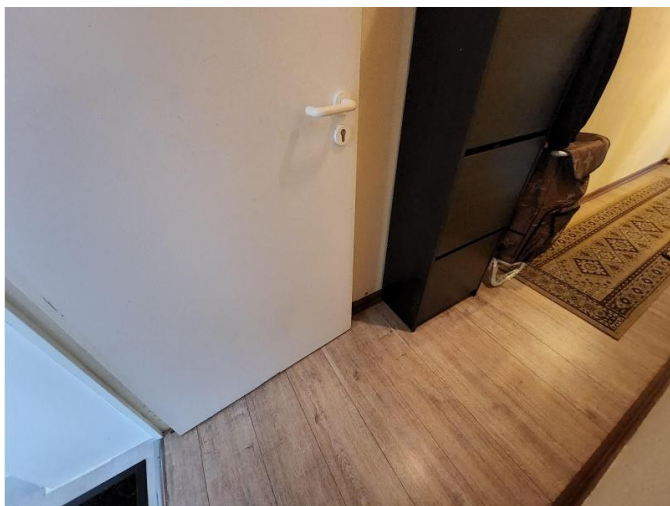
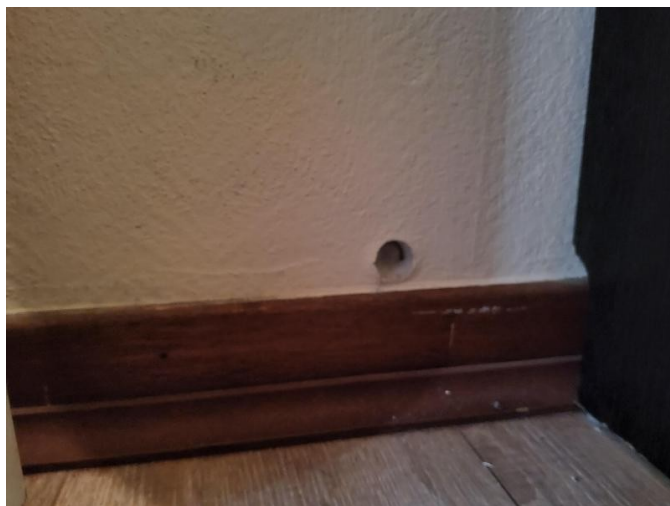
Geen asbest

#	Type	Referentie	Resultaat
7.1	Mengmonster	Staal 1.3	Geen asbest

Beschrijving	Pleisterwerk appartement
Omgeving	Binnen
Primaire drager	Binnenwand
Bindmiddel van materiaal	Gips - kalk
