Asbestinventarisatetest

Descampsstraat 24/0101, 8370 Blankenberge

Attestnummer : 20230621-000164.000

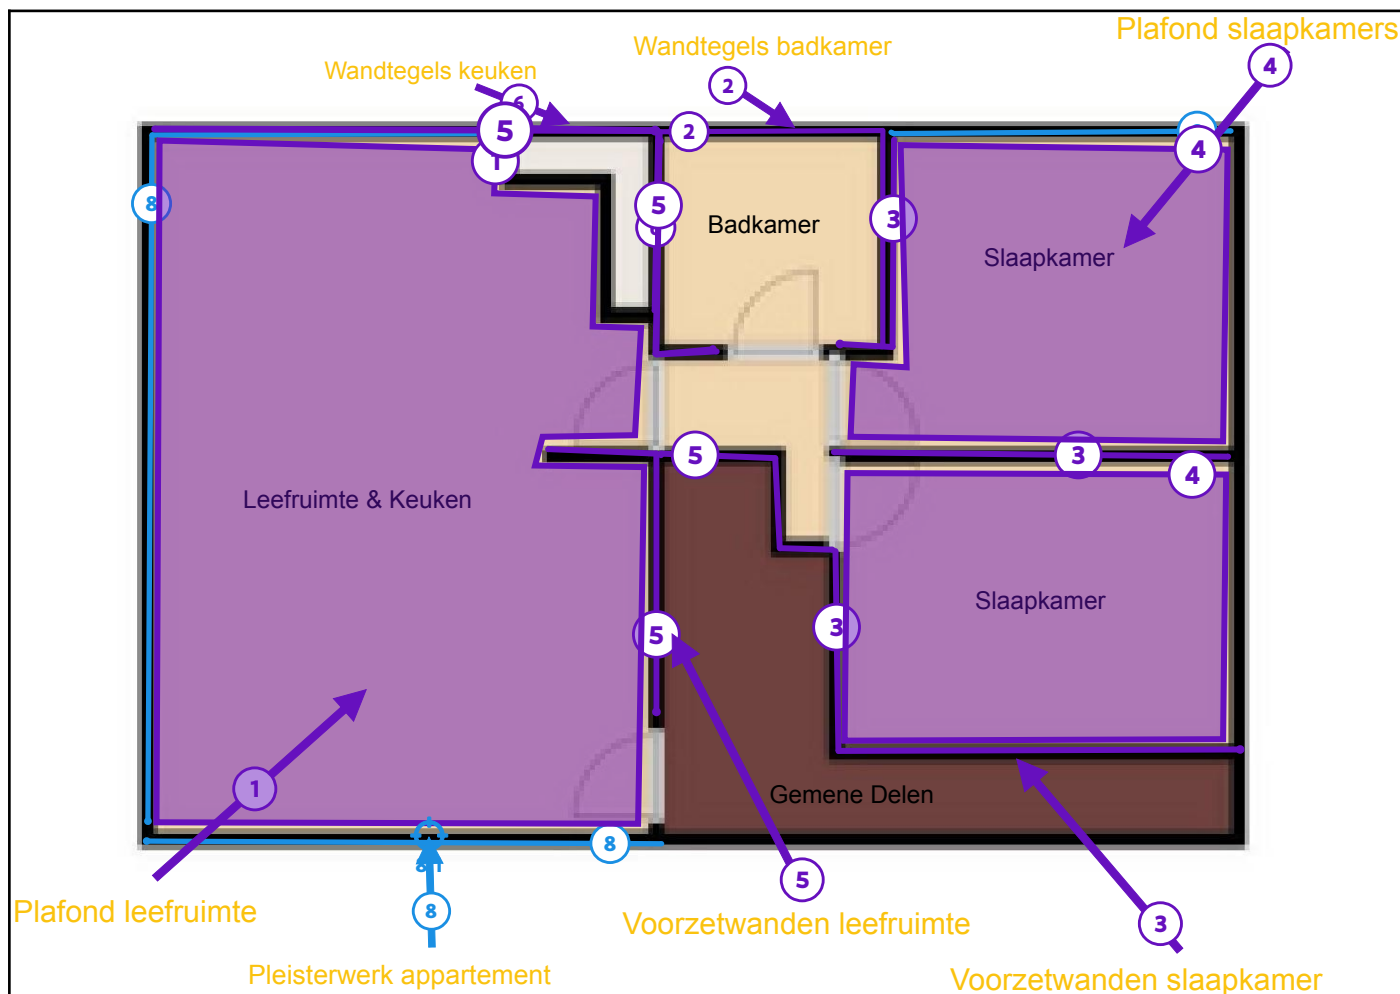
Plan 1.1: 2de verdiep

Beschrijving	Type	Actie
1. Plafond leefruimte	Advies	-
2. Wandtegels badkamer	Advies	-
3. Voorzetwand slaapkamers	Advies	-
4. Plafond houten laten slaapkamer	Advies	-
5. Voorzetwanden leefruimte	Advies	-
6. Wandtegels keuken	Advies	-
8. Pleisterwerk appartement	Geen asbest	-

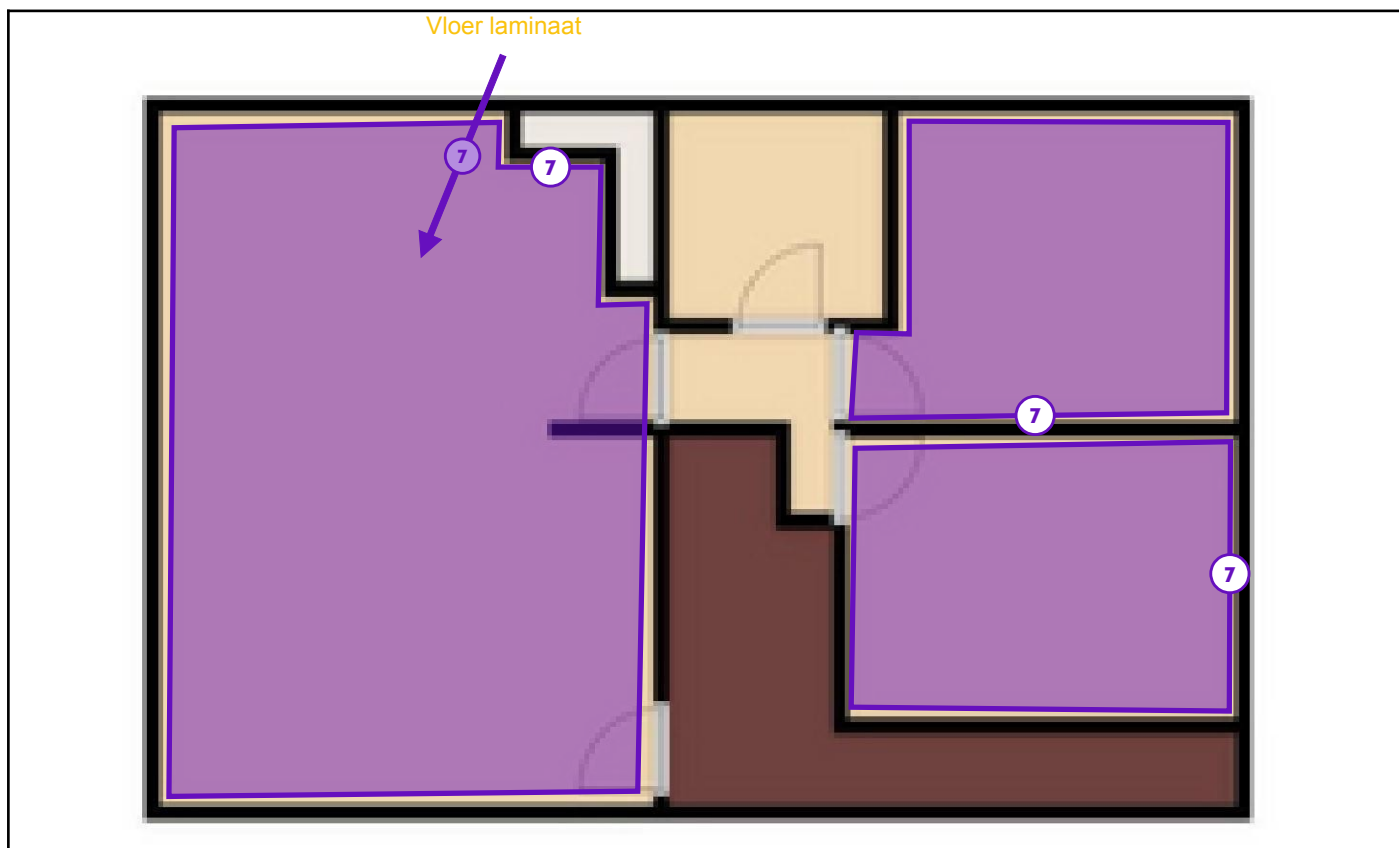
Plan 1.2: 2de verdiep

Beschrijving	Type	Actie
7. Vloer laminaat	Advies	-

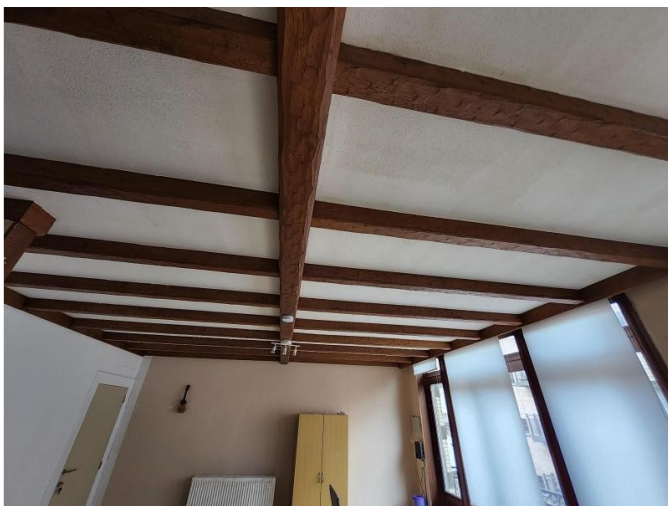
Vrije foto

Tussen de balken (hout of pvc) zijn er platen aan het plafond ertussen. Aangezien het om een visueel niet-destructief onderzoek gaat kan er niet direct worden nagegaan welk type materiaal dit is. Bij nieuwe renovatie nagaan welke materiaal dit is en wat tussen het plafond en de draagstructuur zit.

Identificatiemethode	Redelijk vermoeden
Primaire drager	Plafond

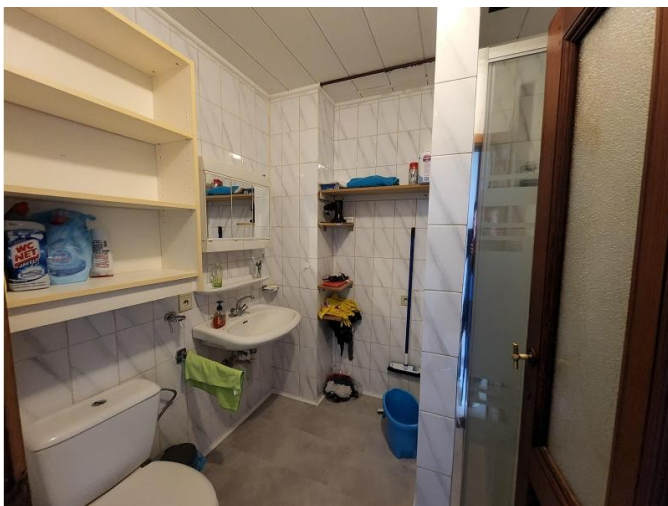
Vrije foto

Een deel van de muur in de badkamer is bezet met wandtegels, mogelijks kan de tegellijm asbest bevatten. Op heden is het niet mogelijk om monsternamen te doen aangezien het een niet-destructief onderzoek is en nergens wandtegels loszitten. Alsook kan er niet met zekerheid worden nagegaan wanneer de wandtegels werden aangebracht aan de binnenmuur.

Identificatiemethode	Redelijk vermoeden
Primaire drager	Binnenwand
(Asbest)materiaal	In-situ afwerkingslagen - Lijm laag
Bindmiddel	Lijm
Gebondenheid bindmiddel	Hecht

Bij renovatie is het aan te raden om de tegellijm te laten analyseren of de wandtegels met de kleeflijm te beschouwen als asbesthoudend materiaal.

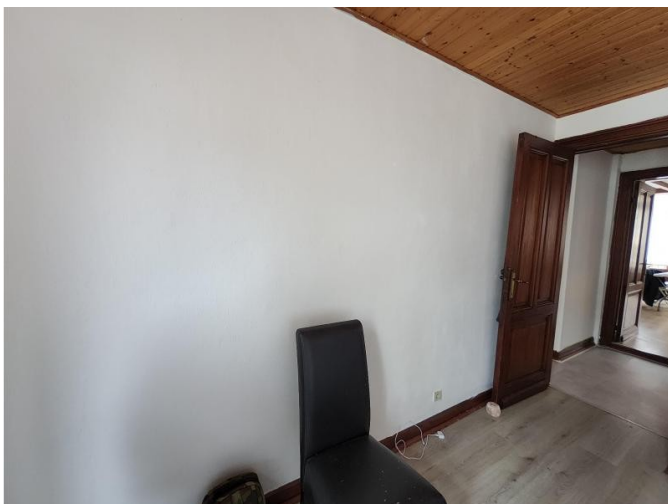
Vrije foto

In de slaapkamers zijn alle binnenmuren voornamelijk voorzetwanden, vermoedelijk bestaande uit gyproc of MDF platen. De wanden werden waarschijnlijk geplaatst tijdens de laatste renovatiewerken. Er kan hierachter nog ouder pleisterwerk of een ander bouw materiaal aanwezig zijn. Dit kon niet worden vastgesteld aangezien het een visueel niet-destructief onderzoek is. Bij volgende renovatie steeds controleren wat er achter de wanden zit.

Identificatiemethode	Redelijk vermoeden
Primaire drager	Binnenwand

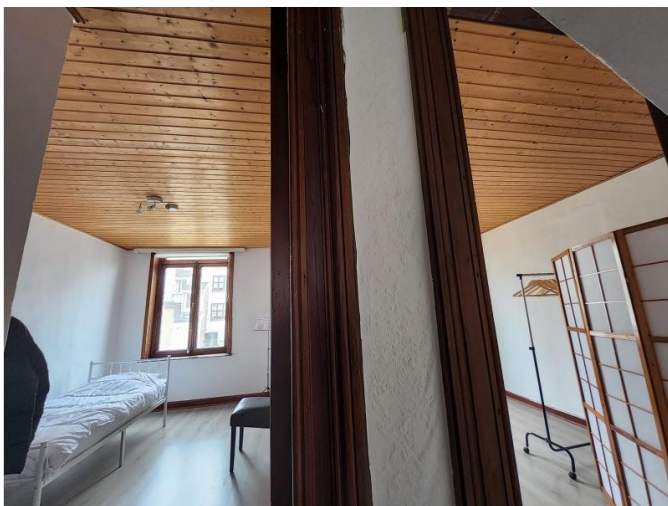
Vrije foto

In de slaapkamers bestaat het plafond voornamelijk uit houten latten. Vermoedelijk werd dit geplaatst tijdens de laatste renovatiewerken. Mogelijks kan er achter nog ouder bouwmetaal zitten. Dit kon niet worden vastgesteld aangezien het een visueel niet-destructief onderzoek is. Bij volgende renovatie steeds controleren welk metaal er tussen zit.

Identificatiemethode	Redelijk vermoeden
Primaire drager	Plafond

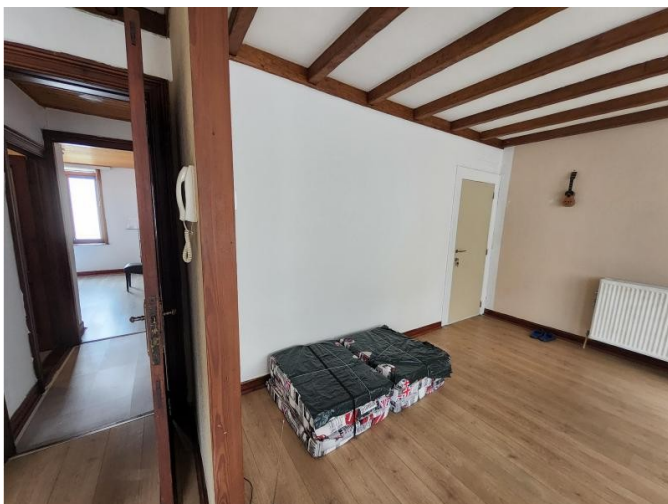
Vrije foto

In de leefruimte zijn alle binnenmuren voornamelijk voorzetwanden, vermoedelijk bestaande uit gyproc of MDF platen. De wanden werden waarschijnlijk geplaatst tijdens de laatste renovatiewerken. Er kan hierachter nog ouder pleisterwerk of een ander bouw materiaal aanwezig zijn. Dit kon niet worden vastgesteld aangezien het een visueel niet-destructief onderzoek is. Bij volgende renovatie steeds controleren wat er achter de wanden zit.

Identificatiemethode	Redelijk vermoeden
Primaire drager	Binnenwand

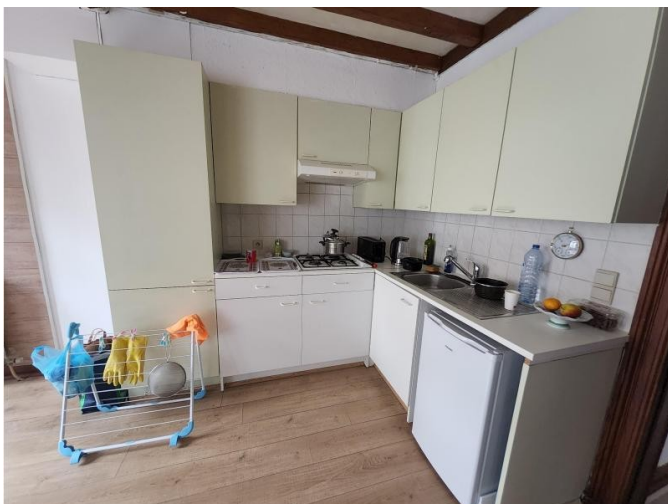
Vrije foto

Een deel van de muur in de keuken is bezet met wandtegels, mogelijks kan de tegellijm asbest bevatten. Op heden is het niet mogelijk om monsternamen te doen aangezien het een niet-destructief onderzoek is en nergens wandtegels loszitten. Alsook kan er niet met zekerheid worden nagegaan wanneer de wandtegels werden aangebracht aan de binnenmuur.

Identificatiemethode	Redelijk vermoeden
Primaire drager	Binnenwand
(Asbest)materiaal	In-situ afwerkingslagen - Lijm laag
Bindmiddel	Lijm
Gebondenheid bindmiddel	Hecht

Bij renovatie is het aan te raden om de tegellijm te laten analyseren of de wandtegels met de kleeflijm te beschouwen als asbesthoudend materiaal.

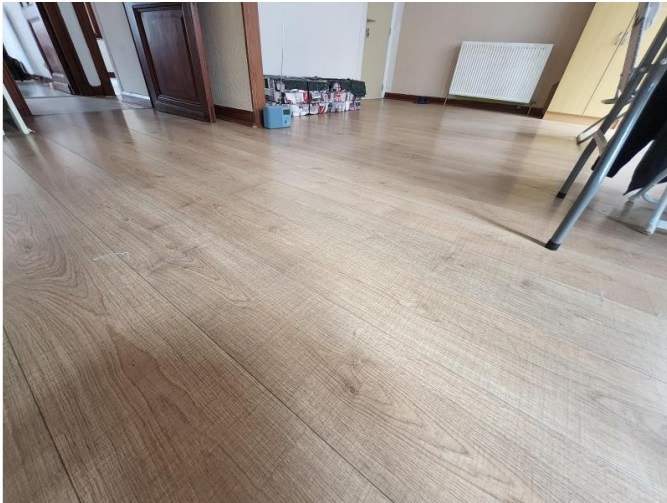
Vrije foto

Grotendeels heeft het volledige appartement een vloerbekleding met laminaat. Vermoedelijk werd dit geplaatst tijdens de laatste renovatiewerken. Mogelijks kan hieronder nog een oudere vloerbekleding zitten (vinyl, ballatum, linoleum). Dit kon niet worden vastgesteld aangezien het een visueel niet-destructief onderzoek is. Bij volgende renovatie steeds controleren wat er onder de huidige vloerbekleding zit.

Identificatiemethode	Redelijk vermoeden
Primaire drager	Vloer

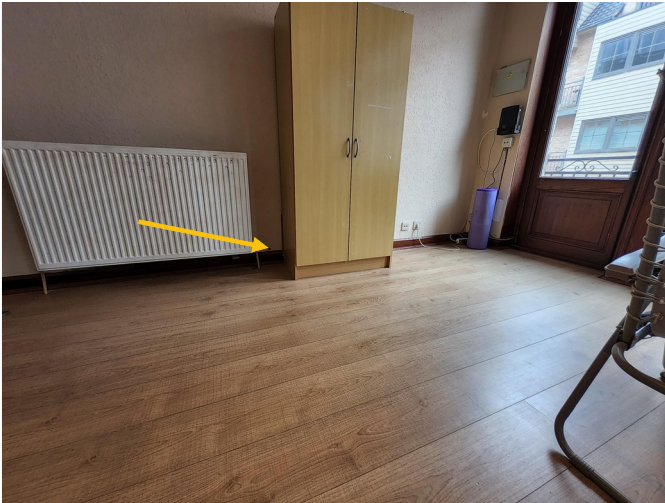
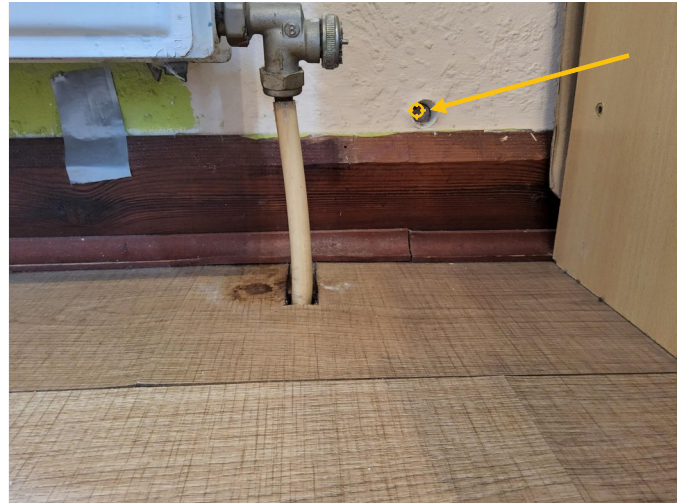
Fiche 8: Pleisterwerk appartement

Overzichtsfoto

Detailfoto

Geen asbest

#	Type	Referentie	Resultaat
8.1	Mengmonster	Staal 1.2	Geen asbest

Beschrijving	Pleisterwerk appartement
Omgeving	Binnen
Primaire drager	Binnenwand
Bindmiddel van materiaal	Gips - kalk

Gebondenheid op basis van bindmiddel	Niet-hechtgebonden
Hoeveelheid (oppervlakte - dikte - aantal)	• 100,00 m ² - 3,00 cm - 1 stuk
Totaal volume	3,00 m ³
Identificatiemethode	Vaststelling met monstername
Destructieve handeling voor identificatie	Nee
