# Asbestinventarisatetest

Nieuwstraat 13/06, 1500 Halle

Attestnummer : 20231211-000194.000

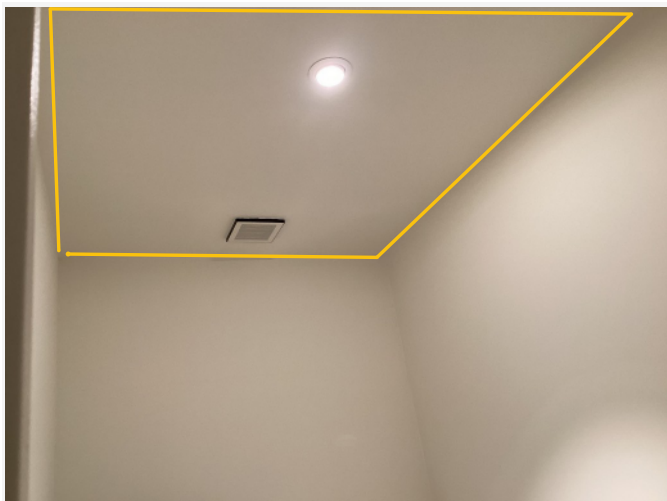
Vrije foto

Plafond bezet met gips en karton platen, staalname en waarneming plafond niet mogelijk zonder destructie

Identificatiemethode	Staalname zonder destructie niet mogelijk
Primaire drager	Plafond

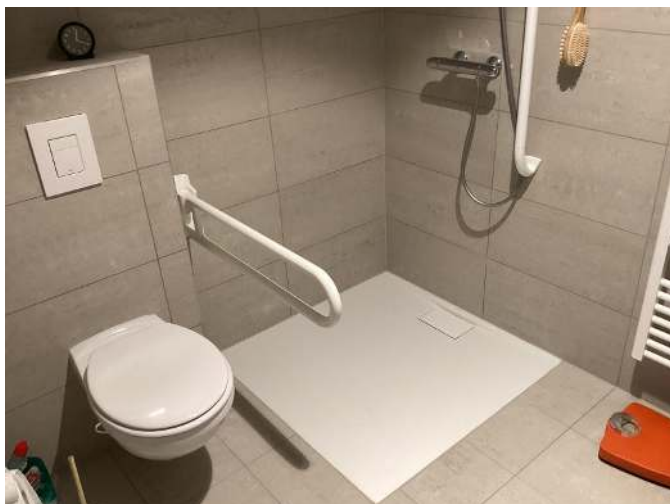
Vrije foto

Identificatiemethode	Staalname zonder destructie niet mogelijk
Primaire drager	Binnenwand

bij renovatie of van wandtegels eerst analyse laten uitvoeren van de gebruikte tegellijm op mogelijke aanwezigheid van asbestvezel. staalname zonder destructie niet mogelijk.

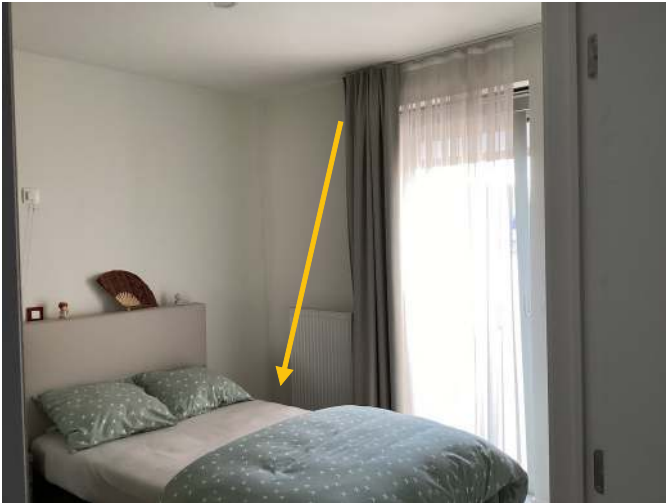
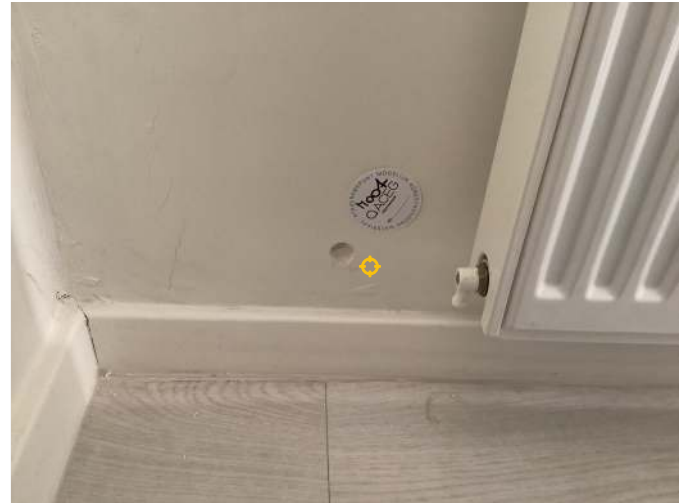
## Fiche 3: Pleister wanden

Geen asbest

#	Type	Referentie	Resultaat
3.1	Mengmonster	M001	Geen asbest

Beschrijving	Pleister wanden
Omgeving	Binnen
Primaire drager	Binnenwand
Bindmiddel van materiaal	Gips - kalk

<b>Gebondenheid op basis van bindmiddel</b>	Niet-hechtgebonden
<b>Hoeveelheid (oppervlakte - dikte - aantal)</b>	<ul style="list-style-type: none"> <li>• 70,00 m<sup>2</sup> - 2,00 cm - 1 stuk</li> <li>• 33,00 m<sup>2</sup> - 2,00 cm - 1 stuk</li> </ul>
<b>Totaal volume</b>	2,06 m <sup>3</sup>
<b>Identificatiemethode</b>	Vaststelling met monstername
<b>Destructieve handeling voor identificatie</b>	Nee

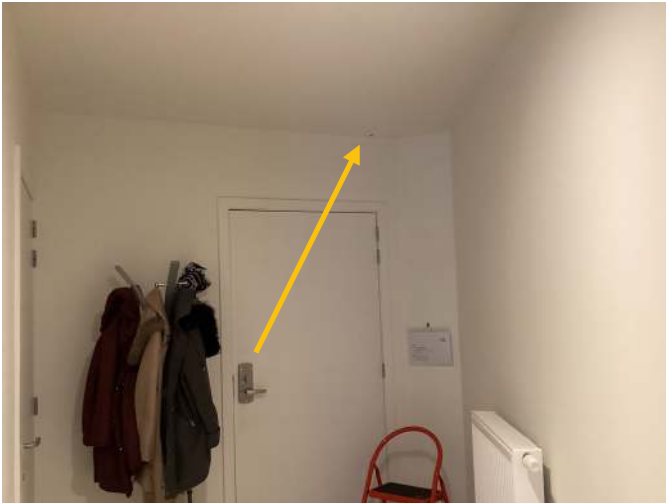
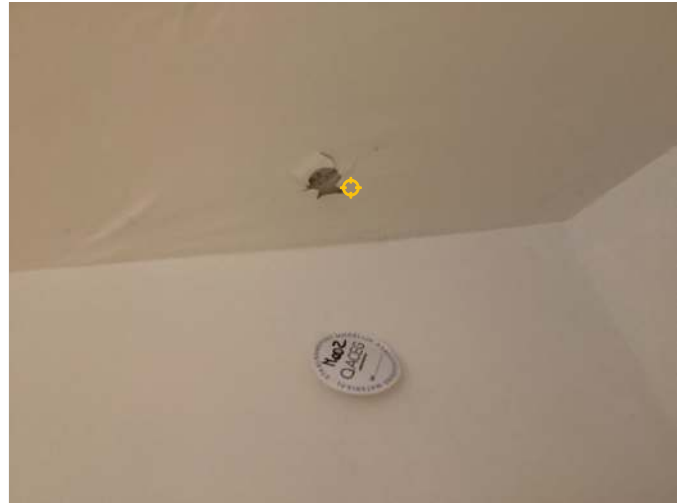
## Fiche 4: Pleister plafond

Geen asbest

#	Type	Referentie	Resultaat
4.1	Mengmonster	M002	Geen asbest

Beschrijving	Pleister plafond
Omgeving	Binnen
Primaire drager	Plafond
Bindmiddel van materiaal	Gips - kalk

<b>Gebondenheid op basis van bindmiddel</b>	Niet-hechtgebonden
<b>Hoeveelheid (oppervlakte - dikte - aantal)</b>	• 30,00 m <sup>2</sup> - 2,00 cm - 1 stuk
<b>Totaal volume</b>	0,60 m <sup>3</sup>
<b>Identificatiemethode</b>	Vaststelling met monstername
<b>Destructieve handeling voor identificatie</b>	Nee
