# Asbestinventarisatetest

Meistraat 6, 2811 Mechelen

Attestnummer : 20240528-000046.000

Uitgegeven op : 28.05.2024

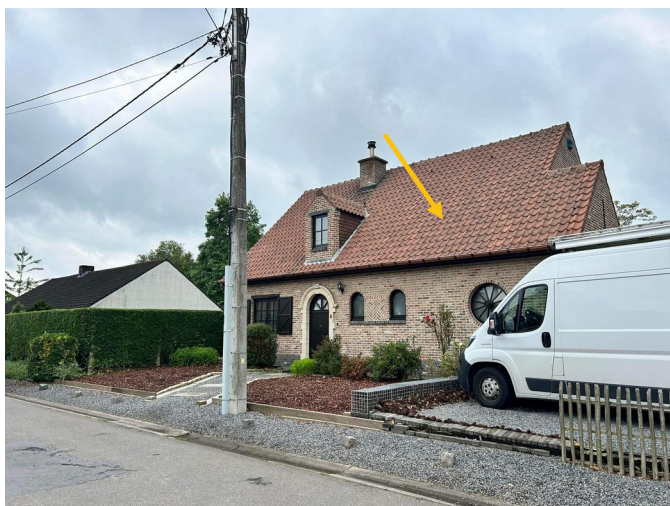
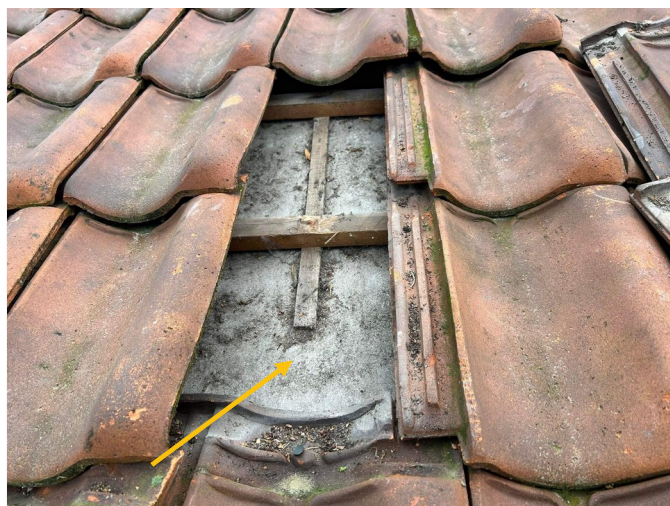
Overzichtsfoto

Detailfoto

Eindbeoordeling materiaalrisico	Zeer laag materiaalrisico en/of zeer lage kans op vezelvrijgave
---------------------------------	---

Gebondenheid	Categorie 1: hechtgebonden in oorsprong
Asbestsoort (vezeltype)	Crocidoliet aanwezig
Asbestconcentratie	Laag (< 50%)
Afschermingsgraad van het gehele materiaal	Stootvaste afscherming of omkasting
Toestand van het materiaal	Onbeschadigd, niet verweerd

Beschrijving	Menuiserie onderdak
Omgeving	Buiten
Primaire drager	Plafond
Asbestmateriaal	Plaat, paneel, tablet - Type Menuiserie
Bindmiddel van asbestmateriaal	Cement
Gebondenheid op basis van bindmiddel	Hecht
Hoeveelheid (oppervlakte - dikte - aantal)	<ul style="list-style-type: none"><li>60,00 m<sup>2</sup> - 1,00 cm - 1 stuk</li></ul>
Totaal volume	0,60 m <sup>3</sup>
Eenvoudig bereikbaar	Nee <ul style="list-style-type: none"><li>Het asbestmateriaal is bedekt (uitgezonderd laag verf, coating, behang, kunststof, textiel) en het wegnemen van het bedekkende materiaal kan niet zonder het bedekkende materiaal te beschadigen.</li></ul>
Bevestigingswijze	<ul style="list-style-type: none"><li>Geschroefd</li></ul>

Het asbestmateriaal valt onder de mijlpaal van 2040.

Zorgvuldig beheren

- Zorg voor een veilig beheer en verwijder dit asbestmateriaal wanneer het bij werken eenvoudig bereikbaar wordt. Controleer de toestand jaarlijks op wijzigingen.

- Eenvoudige handelingen: mag via doe-het-zelf of door werknemer(s) met opleidingsattest eenvoudige handelingen  
Mits bevochtiging weinig kans op vezelvrijgave.

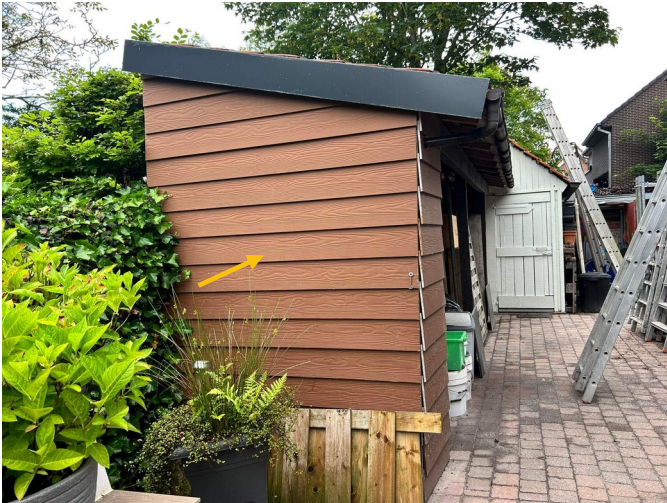
Vrije foto

Recente gevelpanelen.

Identificatiemethode	Vaststelling & expertise (niet-asbestverdacht)
Primaire drager	Wand buitenschil
(Asbest)materiaal	Dak- en gevelbekleding - Plaat
Bindmiddel	Cement
Gebondenheid bindmiddel	Hecht

Geen asbest

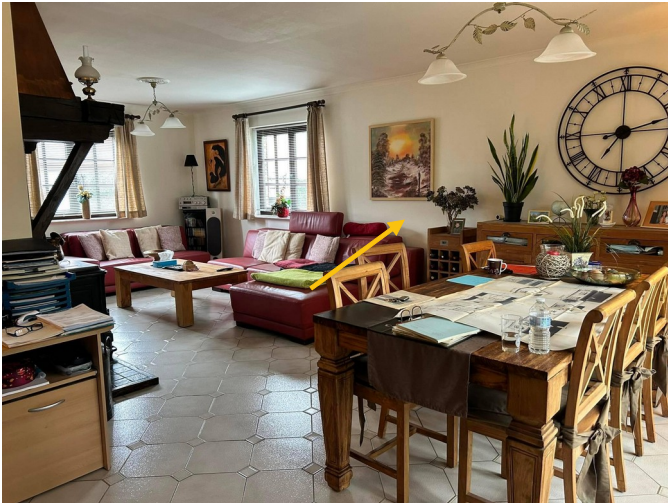
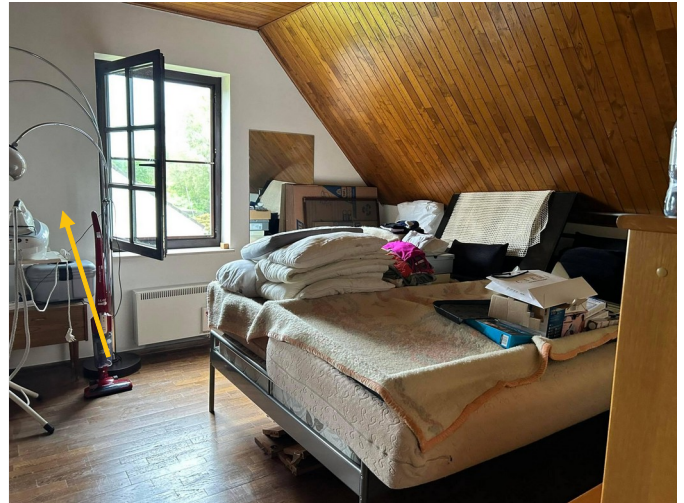
## Fiche 3: Pleister

Overzichtsfoto

Detailfoto

Geen asbest

#	Type	Referentie	Resultaat
3.1	Mengmonster	2433591-01	Geen asbest

Beschrijving	Pleister
Omgeving	Binnen
Primaire drager	Binnenwand

<b>Bindmiddel van materiaal</b>	Gips - kalk
<b>Gebondenheid op basis van bindmiddel</b>	Niet-hechtgebonden
<b>Hoeveelheid (oppervlakte - dikte - aantal)</b>	• 200,00 m <sup>2</sup> - 1,00 cm - 1 stuk
<b>Totaal volume</b>	2,00 m <sup>3</sup>
<b>Identificatiemethode</b>	Vaststelling met monstername
<b>Destructieve handeling voor identificatie</b>	Nee
