Asbestinventarisatetest

Biesthoevelaan 13/1, 2610 Antwerpen

Attestnummer : 20240123-000181.000

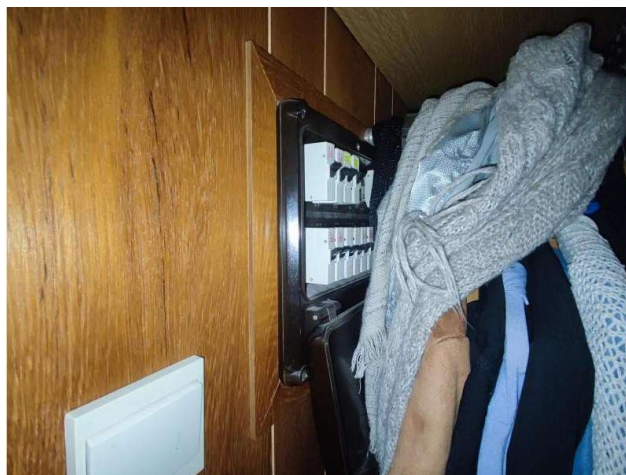
Conclusie

Het asbestmateriaal valt onder de mijlpaal van 2040.

Eindbeoordeling materiaalrisico	Laag materiaalrisico en/of verlaagde kans op vezelvrijgave
---------------------------------	--

Gebondenheid	Categorie 1: hechtgebonden in oorsprong
Asbestsoort (vezeltype)	Crocidoliet aanwezig
Asbestconcentratie	Laag (< 50%)
Afschermingsgraad van het gehele materiaal	Geheel of deels (ook) vrij aan de binnenlucht
Toestand van het materiaal	Onbeschadigd, niet verweerd

Beschrijving	Bakelieten zekeringskast
Omgeving	Binnen
Primaire drager	Binnenwand
Asbestmateriaal	Bakelieten zekeringskast
Bindmiddel van asbestmateriaal	Kunststof of -hars
Gebondenheid op basis van bindmiddel	Hecht
Hoeveelheid (gewicht - aantal)	• 1,50 kg - 1 stuk
Totaal gewicht	1,50 kg
Eenvoudig bereikbaar	Nee • Verwijdering tast de bouwkundige integriteit aan.
Bevestigingswijze	• Geschroefd

- Zorg voor een veilig beheer en verwijder dit asbestmateriaal wanneer het bij werken eenvoudig bereikbaar wordt. Controleer de toestand jaarlijks op wijzigingen.
- Voer bijkomende staalname(s) uit.

- Eenvoudige handelingen: mag via doe-het-zelf of door werknemer(s) met opleidingsattest eenvoudige handelingen
Het betreft een (nagenoeg) onbeschadigde hechtgebonden toepassing uit kunststof waarin mogelijk asbest verwerkt zit. Volg bij de verwijdering de voorzorgs- en veiligheidsmaatregelen zoals geschikte kledij en PBM's, materialen niet breken, en zorg ook dat er geen andere personen in de buurt aanwezig zijn bij de verwijdering.

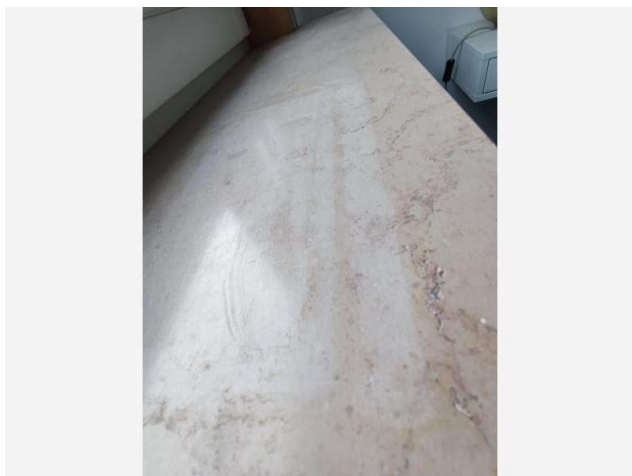
Vrije foto

De aangetroffen dorpels en vensterbanken uit natuursteen zijn niet de asbestverdachte varianten uit imitatiemarmer.

Identificatiemethode	Vaststelling & expertise (niet-asbestverdacht)
Primaire drager	Binnenwand

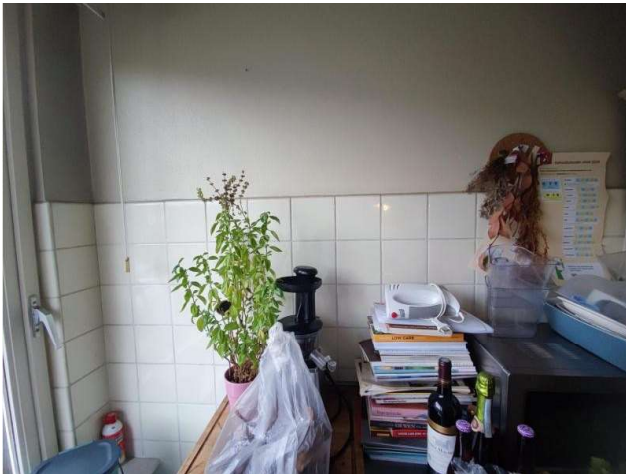
Vrije foto

Tegels kunnen verlijmd zijn met asbesthoudende lijm. Verdere controle bij verwijdering van het materiaal is nodig.

Identificatiemethode	Redelijk vermoeden
Primaire drager	Binnenwand
(Asbest)materiaal	In-situ afwerkingslagen - Lijm laag
Bindmiddel	Lijm
Gebondenheid bindmiddel	Hecht
