# Asbestinventarisatetest

43001H1067/00A000

Attestnummer : 20240224-000164.001

Uitgegeven op : 25.02.2024

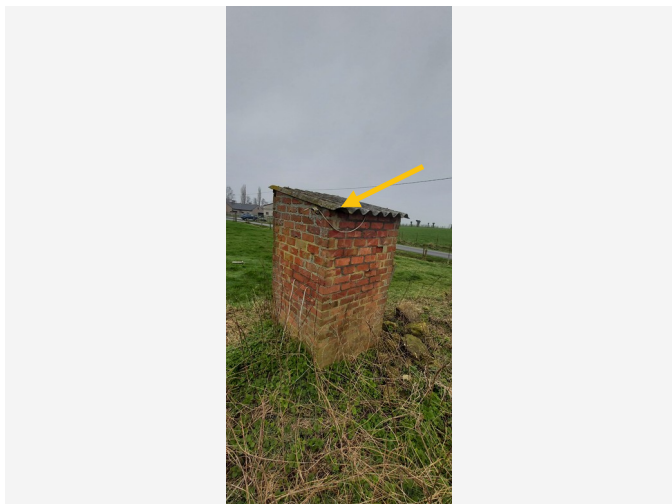
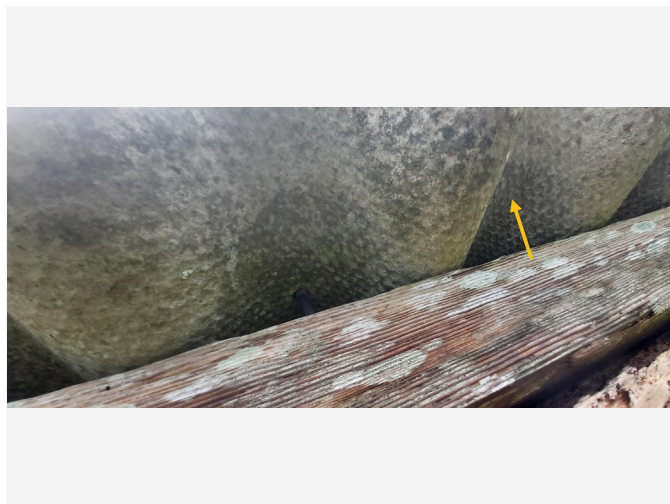
Overzichtsfoto

Detailfoto

Eindbeoordeling materiaalrisico	Verhoogd materiaalrisico en/of verhoogde kans op vezelvrijgave
---------------------------------	--

Gebondenheid	Categorie 1: hechtgebonden in oorsprong
Asbestsoort (vezeltype)	Crocidoliet aanwezig
Asbestconcentratie	Laag (< 50%)
Afschermingsgraad van het gehele materiaal	Geheel of deels vrij aan de buitenlucht
Toestand van het materiaal	Matig beschadigd, matig verweerd

Beschrijving	dak stalling teller
Omgeving	Buiten
Primaire drager	Schuin dak
Asbestmateriaal	Dak- en gevelbekleding - Golfplaat
Bindmiddel van asbestmateriaal	Bitumen (roofing, teer, asfalt)
Gebondenheid op basis van bindmiddel	Hecht
Hoeveelheid (oppervlakte - aantal)	<ul style="list-style-type: none"><li>1,00 m<sup>2</sup> - 1 stuk</li></ul>
Totale oppervlakte	1,00 m <sup>2</sup>
Eenvoudig bereikbaar	Ja
Bevestigingswijze	<ul style="list-style-type: none"><li>Genageld, geniet</li></ul>
Identificatiemethode	Vaststelling zonder monsternamen

Het asbestmateriaal valt onder de mijlpaal van 2040.

Verwijderen

- Zorg voor een veilig beheer. Vermijd het beschadigen van het asbestmateriaal. Controleer de toestand jaarlijks op wijzigingen.

- Eenvoudige handelingen: mag via doe-het-zelf of door werknemer(s) met opleidingsattest eenvoudige handelingen  
Eenvoudige handelingen: Enkel door werknemer(s) met opleidingsattest, omzichtig los te wrikken van draagstructuur

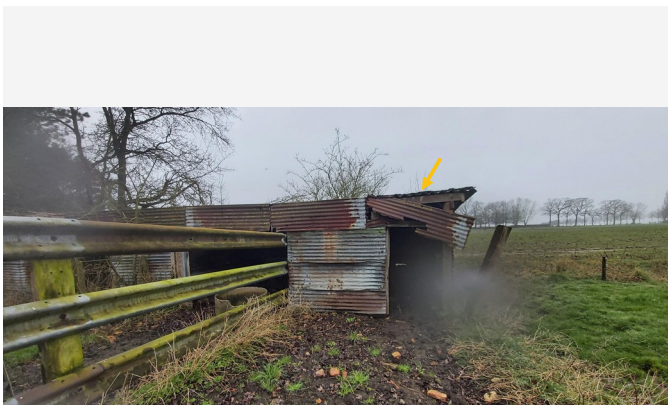
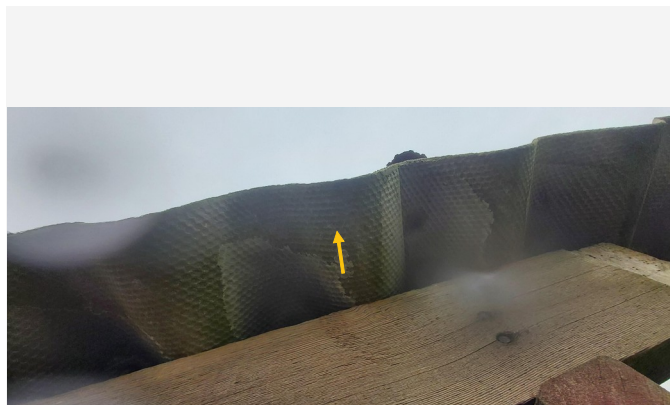
Overzichtsfoto

Detailfoto

Eindbeoordeling materiaalrisico	Verhoogd materiaalrisico en/of verhoogde kans op vezelvrijgave
---------------------------------	--

Gebondenheid	Categorie 1: hechtgebonden in oorsprong
Asbestsoort (vezeltype)	Crocidoliet aanwezig
Asbestconcentratie	Laag (< 50%)
Afschermingsgraad van het gehele materiaal	Geheel of deels vrij aan de buitenlucht
Toestand van het materiaal	Matig beschadigd, matig verweerd

Beschrijving	dak grote stalling
Omgeving	Buiten
Primaire drager	Schuin dak
Asbestmateriaal	Dak- en gevelbekleding - Golfplaat
Bindmiddel van asbestmateriaal	Cement
Gebondenheid op basis van bindmiddel	Hecht
Hoeveelheid (oppervlakte - aantal)	• 57,30 m <sup>2</sup> - 1 stuk
Totale oppervlakte	57,30 m <sup>2</sup>
Eenvoudig bereikbaar	Ja
Bevestigingswijze	• Genageld, geniet
Identificatiemethode	Vaststelling zonder monsternamen

Het asbestmateriaal valt onder de mijlpaal van 2034.

Verwijderen

- Zorg voor een veilig beheer. Vermijd het beschadigen van het asbestmateriaal. Controleer de toestand jaarlijks op wijzigingen.
- Verwijder dit asbestmateriaal zo snel mogelijk. Volg de toestand goed op.

- Eenvoudige handelingen: mag via doe-het-zelf of door werknemer(s) met opleidingsattest eenvoudige handelingen  
Eenvoudige handelingen: Enkel door werknemer(s) met opleidingsattest, omzichtig los te wrikken van draagstructuur
