Keuringsverslag van een elektrische laagspanning- en zeer lage spanningsinstallatie

NIET CONFORM

Datum keuring: 25/06/2025

Straatnaam Oude Staatsbaan
Huisnummer 48
Busnummer B
Postcode 9930
Gemeente ZOMERGEM
Land België

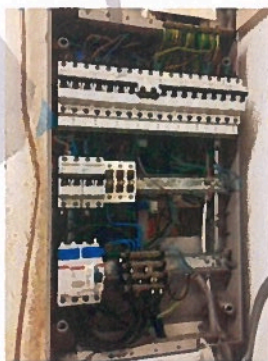
Afbeelding schakel- en verdeelbord:

Visueel nazicht (algemeen)	NOK	Directe aanraking	NOK	Indirecte aanraking	OK
Aansluitingen	NOK	schema in bijlage door Aceg vzw	NA		
Equipotentiale verbindingen	OK	Doorsnede geleiders	OK		
Continuïteit	OK	Verlichting / toestellen	NVT
