## Keuringsverslag van een elektrische laagspanning- en zeer lage spanningsinstallatie

Datum keuring: 10/08/2023

Straatnaam Notebaertstraat  
Huisnummer 8  
Busnummer 101  
Postcode 8370  
Gemeente BLANKENBERGE  
Land België

Controlebezoek van een huishoudelijke installatie volgens (KB 08/09/2019) - AREI Boek 1- 6.5. en 4.2.4.3.

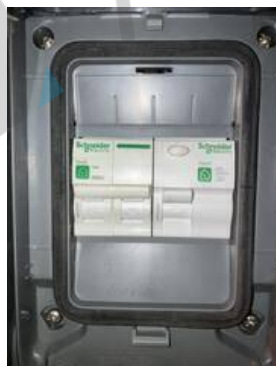
Afbeelding schakel- en verdeelbord:

EAN : 541448860010916814

Teller Nr. : 579823

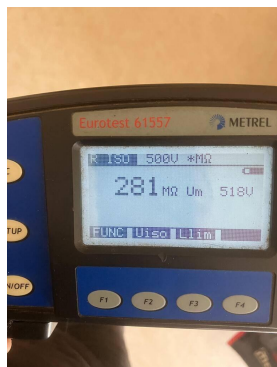
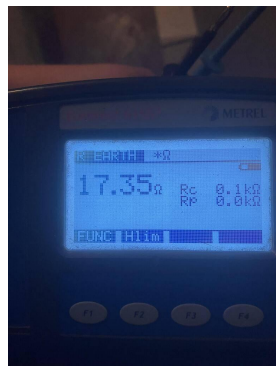
<b>Visueel nazicht (algemeen)</b>	NOK	<b>Directe aanraking</b>	NOK	<b>Indirecte aanraking</b>	OK
<b>Aansluitingen</b>	NOK	<b>schema in bijlage door Aceg vzw</b>	NA		
<b>Equipotentiale verbindingen</b>	niet van toepassing	<b>Doorsnede geleiders</b>	NOK		
<b>Continuïteit</b>	OK	<b>Verlichting / toestellen</b>	NVT

I5.11 Interne verbindingen en/of doorsnede van de verdeelrails en verbindingen in het bord zijn onvoldoende. (Boek 1 Onderafdeling 4.4.1.1. en 4.4.1.5.)

I8.08 De geleiders van het type VOB moeten in daarvoor bestemde buizen, kabelgoten geïnstalleerd worden. (Boek 1 Onderafdeling 5.2.9.3. en 5.2.9.6.)

I9.13 Toestellen zonder bodem moeten bevestigd worden op aangepaste montageplaten. (Boek 1 Afdeling 5.1.4. en 5.3.5.2. en 5.3.5.4.)
