# Asbestinventarisatetest

71055A1001/00B002

Attestnummer : 20240430-000130.000

**Niet-asbestveilig**

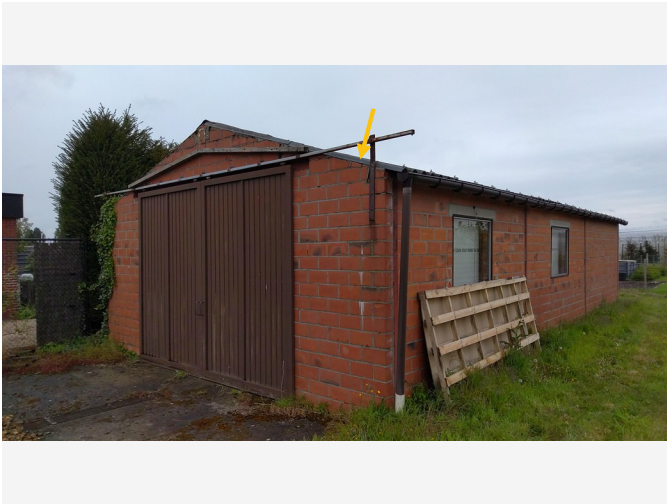
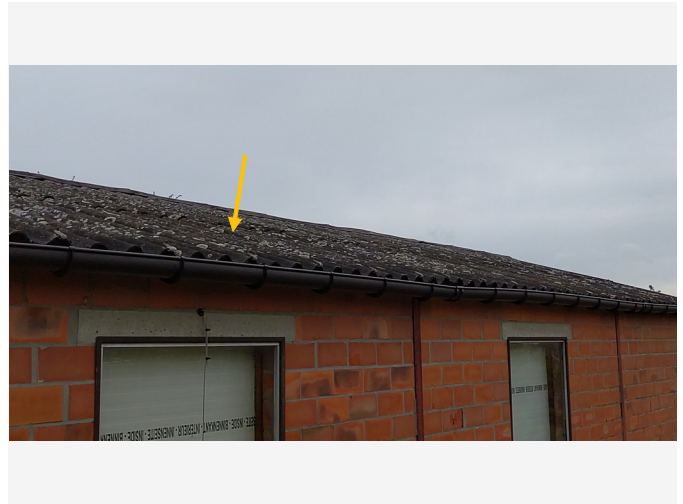
Overzichtsfoto

Detailfoto

Eindbeoordeling materiaalrisico	Verhoogd materiaalrisico en/of verhoogde kans op vezelvrijgave
---------------------------------	--

Gebondenheid	Categorie 1: hechtgebonden in oorsprong
Asbestsoort (vezeltype)	Crocidoliet aanwezig
Asbestconcentratie	Laag (< 50%)
Afschermingsgraad van het gehele materiaal	Geheel of deels vrij aan de buitenlucht
Toestand van het materiaal	Matig beschadigd, matig verweerd

Beschrijving	Golfplaten
Omgeving	Buiten
Primaire drager	Schuin dak
Asbestmateriaal	Dak- en gevelbekleding - Golfplaat
Bindmiddel van asbestmateriaal	Cement
Gebondenheid op basis van bindmiddel	Hecht
Hoeveelheid (oppervlakte - aantal)	• 32,00 m <sup>2</sup> - 1 stuk
Totale oppervlakte	32,00 m <sup>2</sup>
Eenvoudig bereikbaar	Ja
Bevestigingswijze	• Geschroefd
Identificatiemethode	Vaststelling zonder monsternamen

Het asbestmateriaal valt onder de mijlpaal van 2034.

- Verwijderen om een asbestveilige toestand te bekomen.

- Eenvoudige handelingen: mag via doe-het-zelf of door werknemer(s) met opleidingsattest eenvoudige handelingen  
In één geheel verwijderen, dubbel verpakken en afvoeren naar het containerpark.  
Draag persoonlijke beschermingsmiddelen, zie abestatest 'asbest verwijderen'.

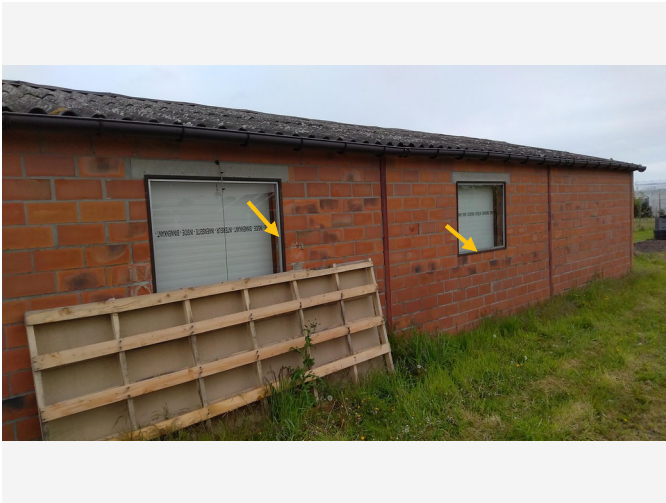
## Fiche 2: Mastiek ramen

Overzichtsfoto

Detailfoto

Geen asbest

#	Type	Referentie	Resultaat
2.1	Mengmonster	MM-01	Geen asbest

Beschrijving	Mastiek ramen
Omgeving	Buiten
Primaire drager	Wandopening verticaal (raam, deur, ...)
Bindmiddel van materiaal	Kitten, mastiek, pasta
