Asbestinventarisatetest

Smolderstraat 205, 3540 Herk-de-Stad

Attestnummer : **20240423-000405.000**

Uitgegeven op : **23.04.2024**

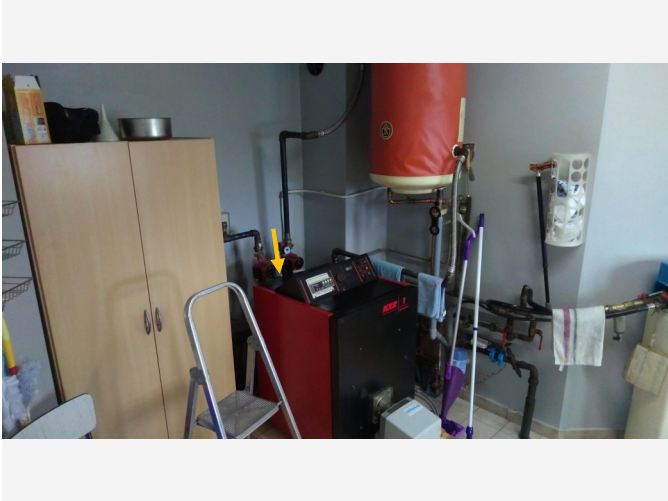
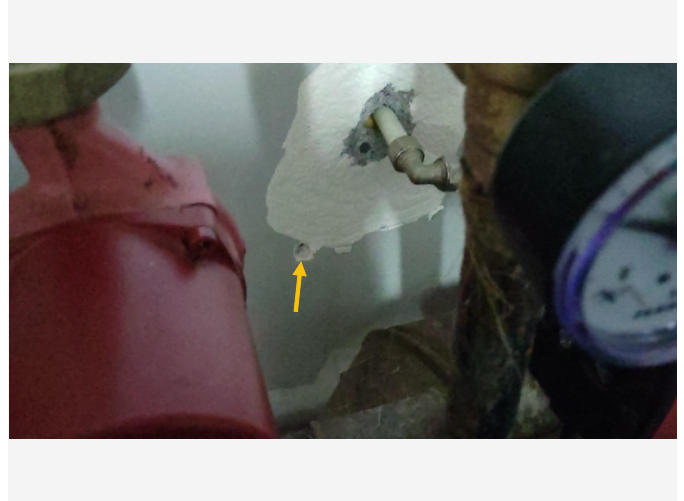
Fiche 3: Pleisterwerk muren

Geen asbest

#	Type	Referentie	Resultaat
3.1	Mengmonster	MM-01	Geen asbest

Beschrijving	Pleisterwerk muren
Omgeving	Binnen
Primaire drager	Binnenwand
Bindmiddel van materiaal	Gips - kalk

Gebondenheid op basis van bindmiddel	Niet-hechtgebonden
Hoeveelheid (oppervlakte - dikte - aantal)	• 600,00 m ² - 1,00 cm - 1 stuk
Totaal volume	6,00 m ³
Identificatiemethode	Vaststelling met monstername
Destructieve handeling voor identificatie	Nee
Opmerking	Het pleisterwerk van de muren werd bemonsterd in de keuken, cv-ruimte/ wasplaats en slaapkamer. Geen traphal aanwezig.
