# Asbestinventarisatetest

Witte Torenwal 5/0/11, 3960 Bree

Attestnummer : 20230905-000247.000

Uitgegeven op : 05.09.2023

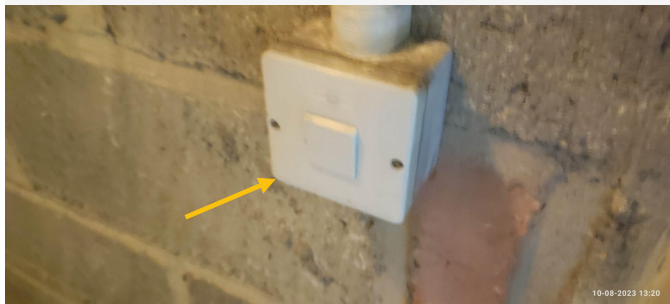
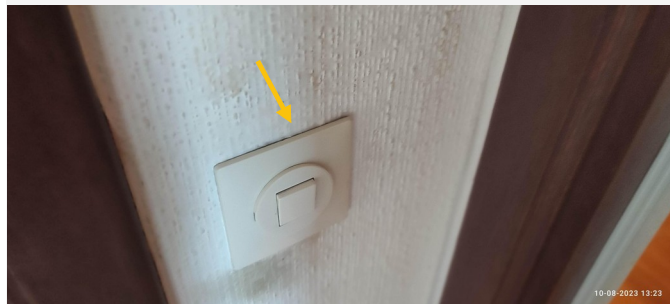
Overzichtsfoto

Eindbeoordeling materiaalrisico	Verhoogd materiaalrisico en/of verhoogde kans op vezelvrijgave
---------------------------------	--

Gebondenheid	Categorie 1: hechtgebonden in oorsprong
Asbestsoort (vezeltype)	Crocidoliet aanwezig
Asbestconcentratie	Laag (< 50%)
Afschermingsgraad van het gehele materiaal	Geheel of deels (ook) vrij aan de binnenlucht
Toestand van het materiaal	Licht beschadigd, licht verweerd. Intact materiaal type Pical – asbestboard of categorie III 'gebondenheid'

Beschrijving	bakeliet lichtschakelaars en stopcontacten
Omgeving	Binnen
Primaire drager	Communicatie en elektrische infrastructuur en uitrusting
Asbestmateriaal	Plaat, paneel, tablet - Type Bakeliet
Bindmiddel van asbestmateriaal	Kunststof of -hars
Gebondenheid op basis van bindmiddel	Hecht
Hoeveelheid (oppervlakte - dikte - aantal)	• 0,60 m <sup>2</sup> - 1,00 cm - 1 stuk
Totaal volume	0,006 m <sup>3</sup>
Eenvoudig bereikbaar	Ja
Bevestigingswijze	• Geschroefd
Identificatiemethode	Vaststelling zonder monsternamen

Het asbestmateriaal valt onder de mijlpaal van 2040.

Verwijderen

- Zorg voor een veilig beheer. Vermijd het beschadigen van het asbestmateriaal. Controleer de toestand jaarlijks op wijzigingen.

- Eenvoudige handelingen: mag via doe-het-zelf of door werknemer(s) met opleidingsattest eenvoudige handelingen omdat het hechtgebonden is

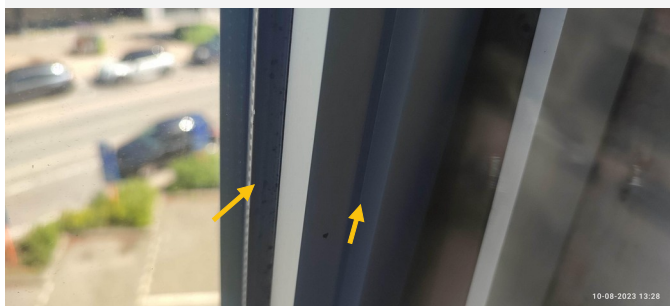
Vrije foto

de siliconen is elastisch en indrukbaar wat aangeeft dat deze niet asbestverdacht is anders was deze keihard geweest

Identificatiemethode	Vaststelling & expertise (niet-asbestverdacht)
Primaire drager	Wandopening verticaal (raam, deur, ...)
(Asbest)materiaal	In-situ afwerkingslagen - Pasta, stopverf, voegsel, stopsel, vulsel, mastiek, katten, ...
Bindmiddel	Kitten, mastiek, pasta
Gebondenheid bindmiddel	Hecht
