CONFORMITEITSATTEST CONTROLE RESERVOIRS VOOR STOOKOLIE VOOR VERWARMING

Uitvoeringsadres: **Smeetsbergstraat 41, 3668 - Niel-Bij-As (BE)**

Ingedeeld: **Niet ingedeeld** | Wand: **Enkel** | Plaats: **Bovengronds** | Vorm: **Vierkant** |
Materiaal: **Staal** Inhoud: **<5000 L** | Jaar plaatsing: **<1995**

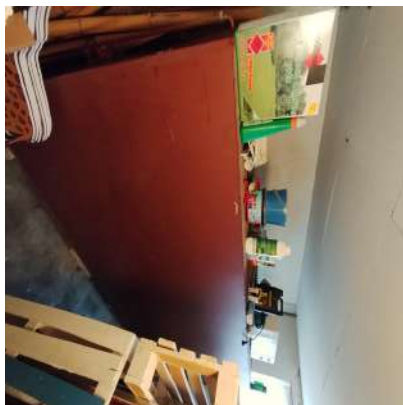
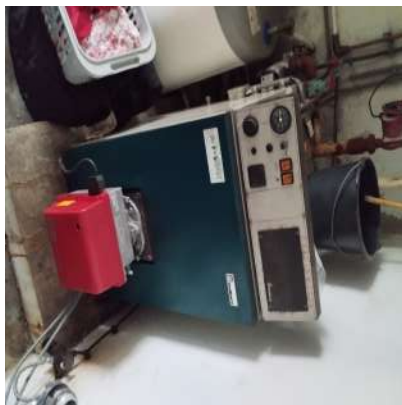
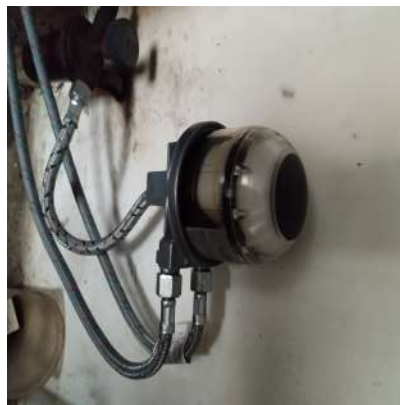
TOEGEVOEGDE FOTO'S

Algemene staat tank: **OK** |

Vulbuis: **OK** | Ontluchting: **OK**
Aanvoerleiding: **OK** | Terugvoerleiding: **NIET AANWEZIG** | Filter: **OK**

Fluit signaal zwak

De tank mag in dienst blijven.
