**Verslag huishoudelijke elektrische installatie op laagspanning en zeer lage spanning****Algemeen:**

Referentie: 005-20260420-03	Datum controle: 20/04/2026
Keurder: 005

Eigenaar: Onbekend	EAN-code: 541449206001339641
Adres installatie: Ophovenbosstraat 11, 3660 - Opglabbeek	Nummer teller(s): 1SAG1100140849
Distributienetbeheerder installatie: Fluvius	
Datum uitvoering installatie:	<input type="checkbox"/> Vóór 01/10/1981 <input checked="" type="checkbox"/> Tussen 01/10/1981 en 01/06/2020 <input type="checkbox"/> Vanaf 01/06/2020
Type:	<input checked="" type="checkbox"/> Wooneenheid <input type="checkbox"/> Niet-huishoudelijk <input type="checkbox"/> PV <input type="checkbox"/> Batterij <input type="checkbox"/> Laadpaal

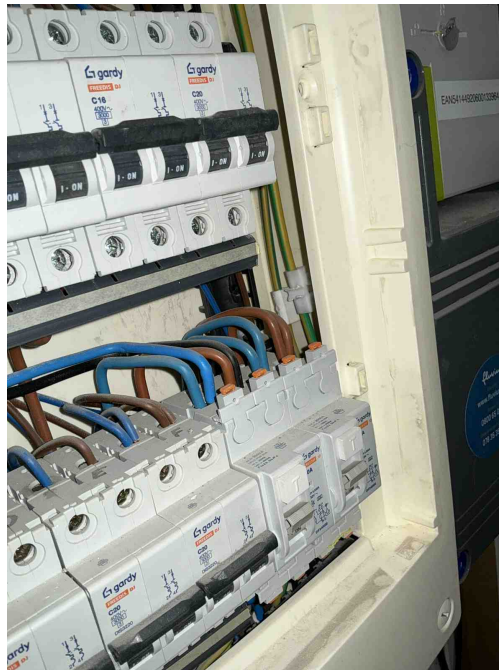
C35 - Er zijn doorverbindingen gemaakt met lusterklemmen; er kon niet aangetoond worden dat deze klemmen geschikt zijn voor de aanwezige spanning, stroom en draadsectie en dat ze "CE" zijn (Boek 1: 1.4.2.1.).

Opmerking: Verdeelbord

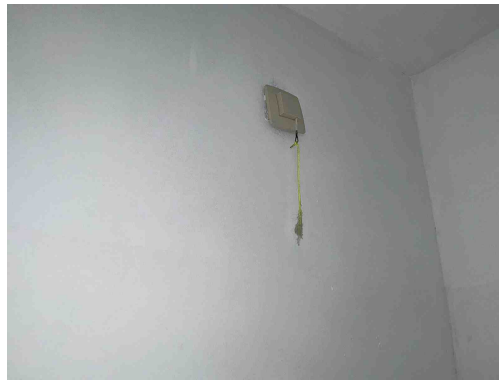
T10 - Bepaalde contactdozen en/of schakelaars zijn niet degelijk bevestigd (Boek 1: 1.4.1.3).
Opmerking: Slpk 2
