Keuringsverslag van een elektrische laagspanning- en zeer lage spanningsinstallatie

NIET CONFORM

Datum keuring: 07/06/2024

Straatnaam Breendonkstraat
Huisnummer 91
Busnummer
Postcode 1840
Gemeente LONDERZEEL
Land België

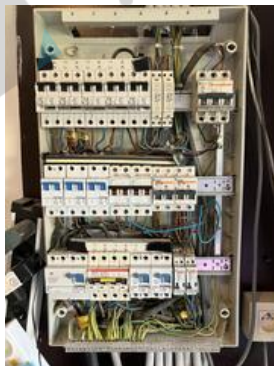
Afbeelding schakel- en verdeelbord:

Visueel nazicht (algemeen)	NOK	Directe aanraking	NOK	Indirecte aanraking	OK
Aansluitingen	NOK	schema in bijlage door Aceg vzw	NA		
Equipotentiale verbindingen	NOK	Doorsnede geleiders	NOK		
Continuïteit	NOK	Verlichting / toestellen	NVT
