Energieprestatiecertificaat

Niet-residentiële eenheid (oppervlakte \leq 500 m²)

Hombeeksesteenweg 2, 2800 Mechelen

certificaatnummer: 20230918-0002979856-KNR-1

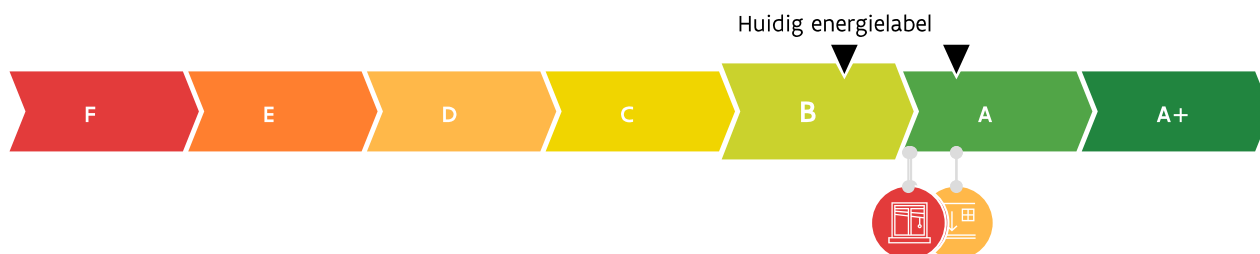
Indicatief label na renovatiewerken

Als u beslist om uw eenheid stapsgewijs te renoveren in de hierboven gesuggereerde volgorde, geeft de onderstaande energieschaal een overzicht van waar uw eenheid zich na elke stap zal bevinden op de energieschaal. Verandert u de volgorde, dan verandert ook de impact van elke maatregel. Dat kan hier niet weergegeven worden. Bij de plaatsing van een installatie op zonne-energie zal het energielabel nog verder verbeteren.
