# Asbestinventarisatetest

Kroonstraat 58, 2800 Mechelen

Attestnummer : 20240307-000228.000

Uitgegeven op : 07.03.2024

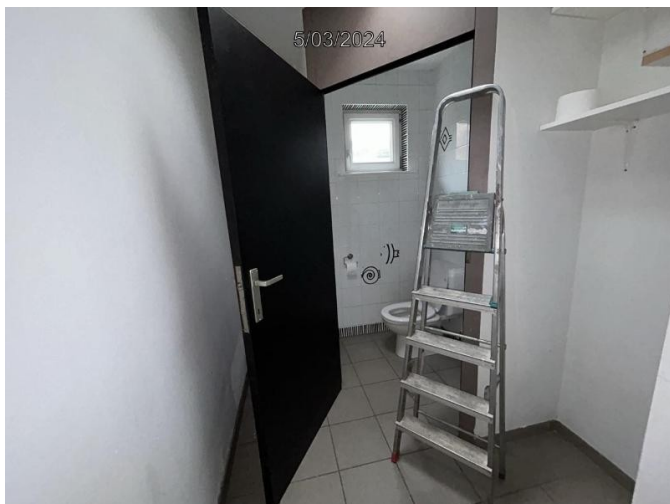
Vrije foto

Identificatiemethode	Redelijk vermoeden
Primaire drager	Binnenwand
(Asbest)materiaal	In-situ afwerkingslagen - Lijm laag
Bindmiddel	Lijm
Gebondenheid bindmiddel	Hecht

In uitzonderlijke gevallen kan de lijm waarmee deze zijn vastgehecht asbesthoudend zijn. Gezien het een niet-destructief onderzoek betreft, werd er geen staal genomen. Bij afbraak van deze tegels, is het aangewezen deze lijm laag te laten analyseren op de aanwezigheid van asbest.

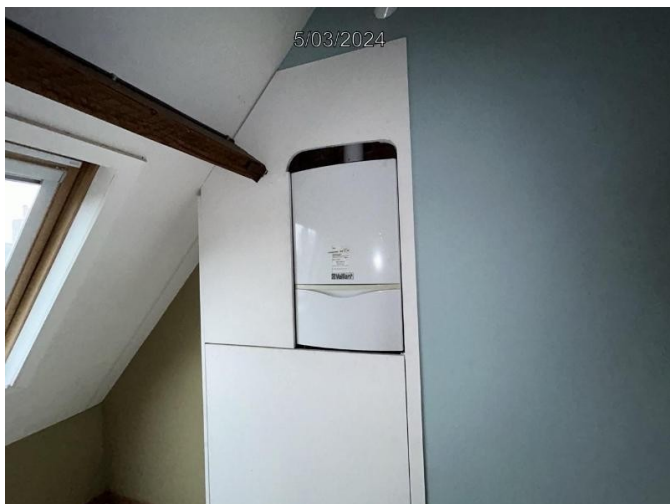
Vrije foto

CV-Installatie Vaillant bouwjaar 2007 Omwille van het bouwjaar mogen de dichtingen van de CV-installatie als asbestvrij beschouwd worden (asbestvrij vanaf 1999). Het bewijsstuk is opgeladen in de databank.

Identificatiemethode	Vaststelling & expertise (niet-asbestverdacht)
Primaire drager	HVAC infrastructuur en uitrusting
(Asbest)materiaal	Pakking, dichting
Bindmiddel	Weinig of geen bindmiddel (textiel, bevlokkings, ...)
Gebondenheid bindmiddel	Niet-hechtgebonden

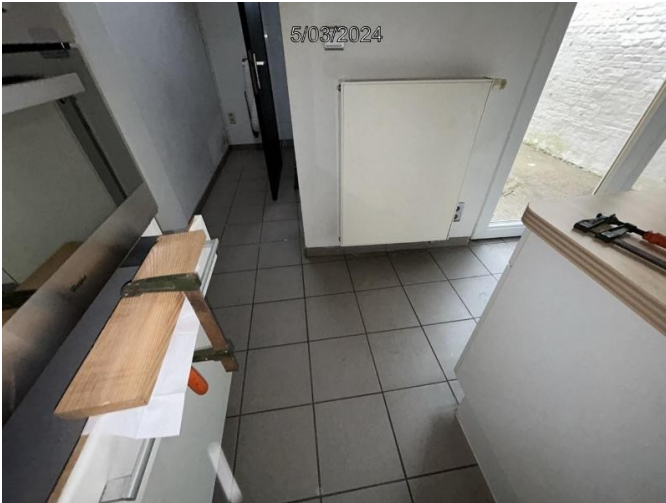
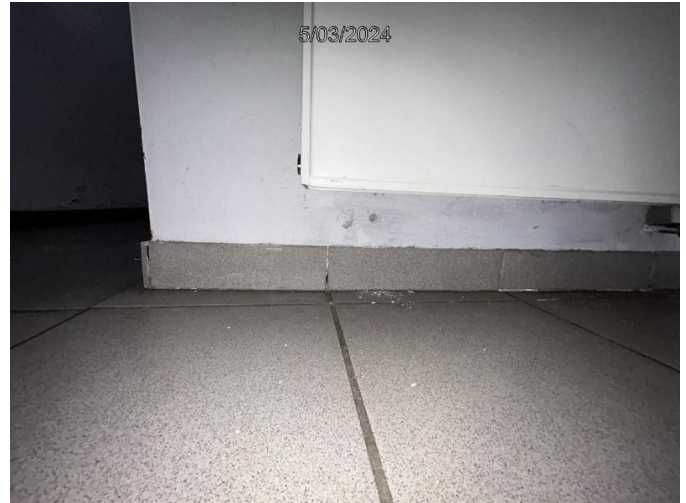
Geen asbest

Beschrijving	Woning: Pleisterwerk aan de muren
Omgeving	Binnen
Primaire drager	Binnenwand
Bindmiddel van materiaal	Gips - kalk

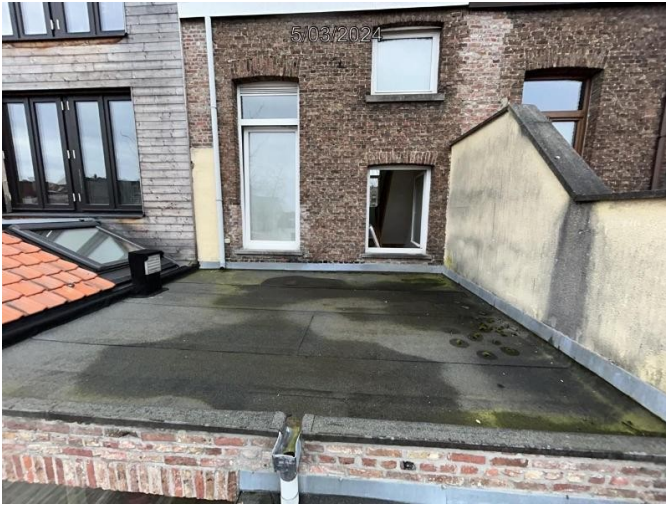
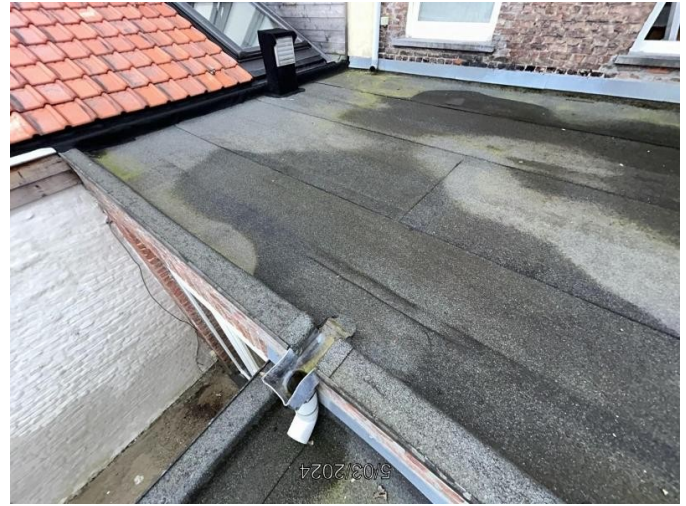
## Fiche 6: Patte daken

Geen asbest

Beschrijving	Patte daken
Omgeving	Buiten
Primaire drager	Plat dak
Bindmiddel van materiaal	Bitumen (roofing, teer, asfalt)

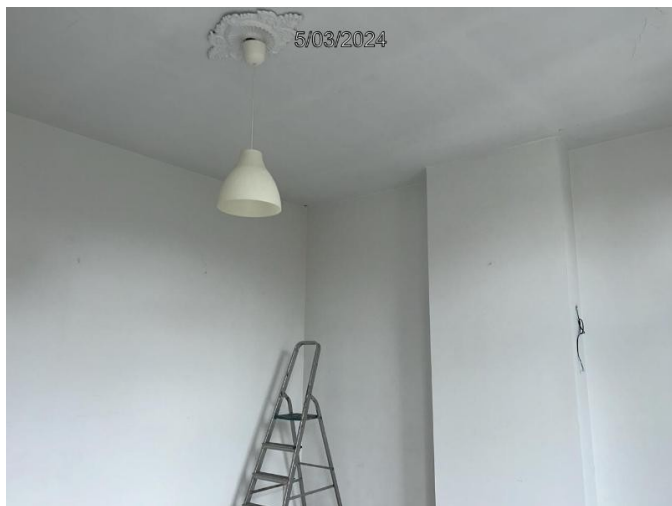
Geen asbest

Beschrijving	Woning: Pleisterwerk aan de plafonds
Omgeving	Binnen
Primaire drager	Plafond
