Asbestinventarisatetest

Wielewaallaan 43, 1850 Grimbergen

Attestnummer : 20231228-000019.000

Uitgegeven op : 28.12.2023

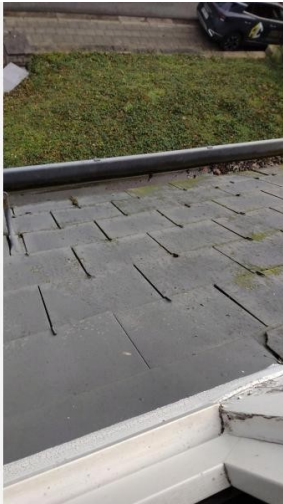
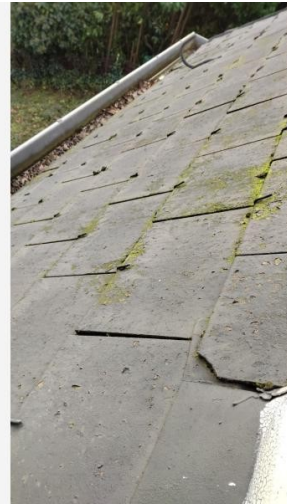
Overzichtsfoto

Detailfoto

Eindbeoordeling materiaalrisico	Laag materiaalrisico en/of verlaagde kans op vezelvrijgave
---------------------------------	--

Gebondenheid	Categorie 1: hechtgebonden in oorsprong
Asbestsoort (vezeltype)	Alleen chrysotiel
Asbestconcentratie	Laag (< 50%)
Afschermingsgraad van het gehele materiaal	Geheel of deels vrij aan de buitenlucht
Toestand van het materiaal	Licht beschadigd, licht verweerd. Intact materiaal type Pical – asbestboard of categorie III 'gebondenheid'

#	Type	Referentie	Resultaat
1.1	Puntmonster	M03	Chrysotiel

Beschrijving	Leien
Omgeving	Buiten
Primaire drager	Schuin dak
Asbestmateriaal	Dak- en gevelbekleding - Lei, shingle
Bindmiddel van asbestmateriaal	Cement
Gebondenheid op basis van bindmiddel	Hecht
Hoeveelheid (oppervlakte - aantal)	• 100,00 m ² - 1 stuk

Totale oppervlakte	100,00 m ²
Eenvoudig bereikbaar	Ja
Bevestigingswijze	<ul style="list-style-type: none">• Genageld, geniet
Identificatiemethode	Vaststelling met monstername
Destructieve handeling voor identificatie	Nee

Het asbestmateriaal valt onder de mijlpaal van 2034.

Verwijderen

- Verwijder dit asbestmateriaal zo snel mogelijk. Volg de toestand goed op.

- Eenvoudige handelingen: mag via doe-het-zelf of door werknemer(s) met opleidingsattest eenvoudige handelingen
Mag via doe het zelf

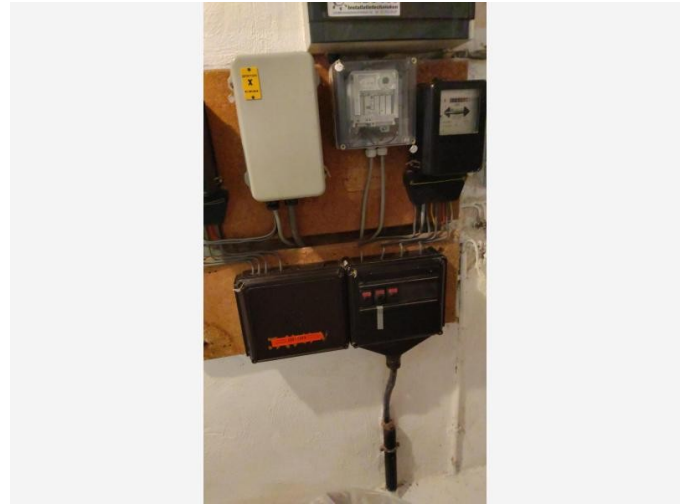
Overzichtsfoto

Detailfoto

Eindbeoordeling materiaalrisico	Laag materiaalrisico en/of verlaagde kans op vezelvrijgave
---------------------------------	--

Gebondenheid	Categorie 1: hechtgebonden in oorsprong
Asbestsoort (vezeltype)	Crocidoliet aanwezig
Asbestconcentratie	Laag (< 50%)
Afschermingsgraad van het gehele materiaal	Geheel of deels (ook) vrij aan de binnenlucht
Toestand van het materiaal	Onbeschadigd, niet verweerd

Beschrijving	Bakeliet
Omgeving	Binnen
Primaire drager	Binnenwand
Asbestmateriaal	Plaat, paneel, tablet - Type Bakeliet
Bindmiddel van asbestmateriaal	Kunststof of -hars
Gebondenheid op basis van bindmiddel	Hecht
Hoeveelheid (oppervlakte - dikte - aantal)	• 1,00 m ² - 20,00 cm - 1 stuk
Totaal volume	0,20 m ³
Eenvoudig bereikbaar	Ja
Bevestigingswijze	• Geschroefd
Identificatiemethode	Vaststelling zonder monsternamen

Het asbestmateriaal valt onder de mijlpaal van 2040.

Zorgvuldig beheren

- Zorg voor een veilig beheer. Vermijd het beschadigen van het asbestmateriaal. Controleer de toestand jaarlijks op wijzigingen.

- Eenvoudige handelingen: mag via doe-het-zelf of door werknemer(s) met opleidingsattest eenvoudige handelingen
Mag via doe het zelf
