# Asbestinventarisatetest

Muizenvaart 42, 2812 Mechelen

Attestnummer : 20240326-000581.000

Uitgegeven op : 26.03.2024

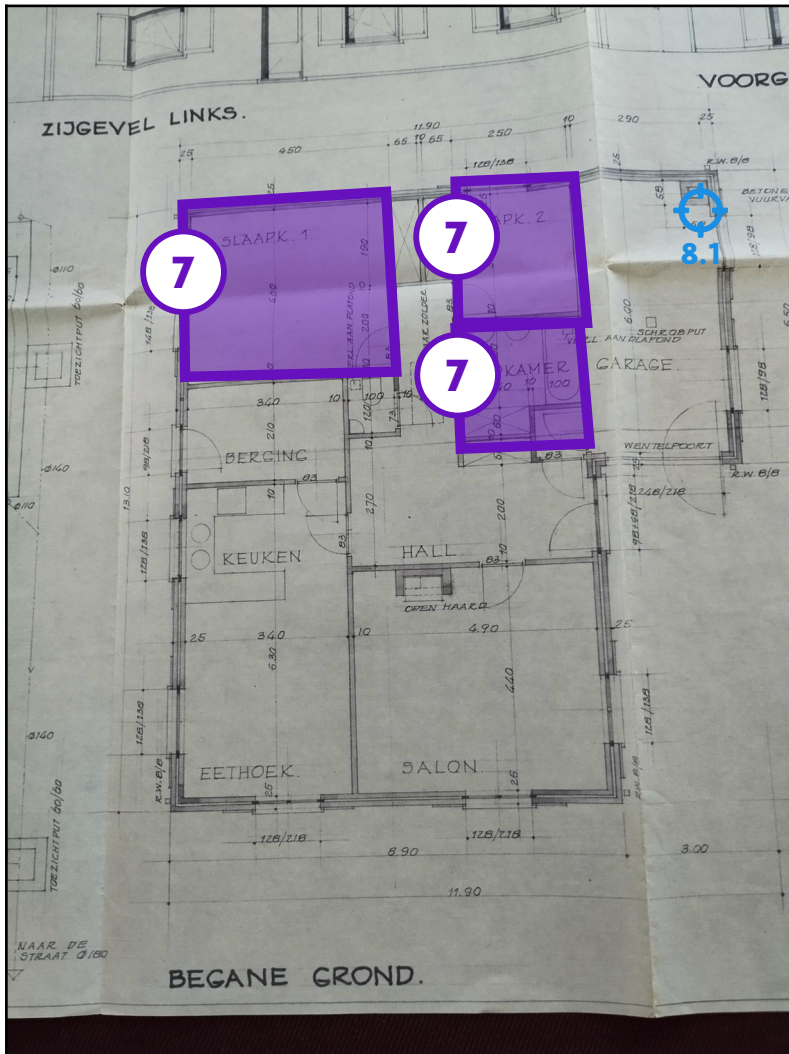
# Plan 1.1: gelijkvloers

alle binnenmuren  
overal vals plafond

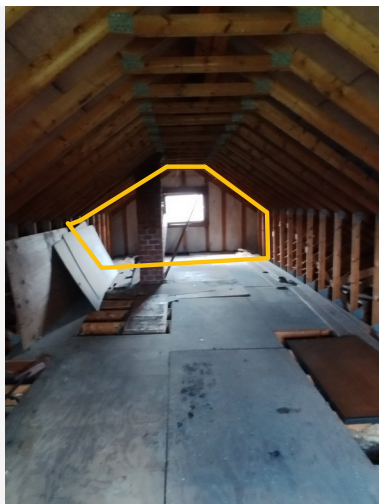
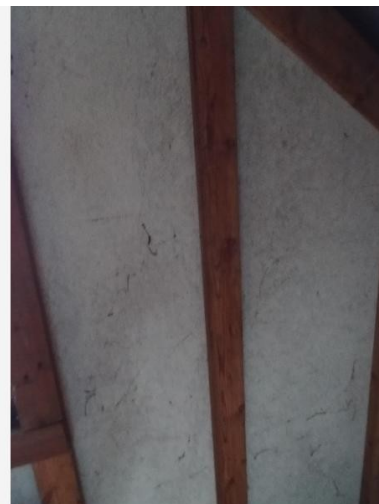
Aangezien het om de panelen van de constructie gaat, zijn alle werkzaamheden die betrekking hebben tot het beschadigen of bewerken van de prefabpanelen risicovol voor vrijgave van asbestvezel.

Eindbeoordeling materiaalrisico	Laag materiaalrisico en/of verlaagde kans op vezelvrijgave
---------------------------------	------------------------------------------------------------

Gebondenheid	Categorie 1: hechtgebonden in oorsprong
Asbestsoort (vezeltype)	Amfibool aanwezig, uitgezonderd crocidoliet
Asbestconcentratie	Laag (< 50%)
Afschermingsgraad van het gehele materiaal	Geheel of deels (ook) vrij aan de binnenlucht
Toestand van het materiaal	Licht beschadigd, licht verweerd. Intact materiaal type Pical – asbestboard of categorie III 'gebondenheid'

#	Type	Referentie	Resultaat
1.1	Puntmonster	01	Chrysotiel, Amosiet

Beschrijving	gevelpaneel
Omgeving	Binnen
Primaire drager	Binnenwand
Asbestmateriaal	Plaat, paneel, tablet - Type Menuiserie
Bindmiddel van asbestmateriaal	Cement
Gebondenheid op basis van bindmiddel	Hecht
Hoeveelheid (oppervlakte - dikte - aantal)	<ul style="list-style-type: none"><li>• 20,00 m<sup>2</sup> - 1,00 cm - 1 stuk</li></ul>
Totaal volume	0,20 m <sup>3</sup>
Eenvoudig bereikbaar	Nee <ul style="list-style-type: none"><li>• Verwijdering tast de bouwkundige integriteit aan.</li></ul>
Bevestigingswijze	<ul style="list-style-type: none"><li>• Geschroefd</li></ul>
Identificatiemethode	Vaststelling met monstername
Destructieve handeling voor identificatie	Nee
Opmerking	Het gevelpaneel dat te zien is op zolder is mogelijks een paneel van de prefab constructie waaruit de hele woning is opgebouwd. Bij renovatie of afbraak dient dit extra onderzocht te worden.

Het asbestmateriaal valt onder de mijlpaal van 2040.

Zorgvuldig beheren

- Zorg voor een veilig beheer. Vermijd het beschadigen van het asbestmateriaal. Controleer de toestand jaarlijks op wijzigingen.
- Scherm in afwachting van verwijdering het asbestmateriaal af van luchtstromingen en verstoring: bijvoorbeeld door het te verpakken, te fixeren, af te dekken, signalisatie - afbakening aan te brengen, ...

- Eenvoudige handelingen: mag via doe-het-zelf of door werknemer(s) met opleidingsattest eenvoudige handelingen  
Opleid personeel ( 8u basisopleiding asbest)

indien de platen eenvoudig te verwijderen zijn zonder kans op breken kan dit via doe-het-zelf of door werknemer(s) met opleidingsattest eenvoudige handelingen;

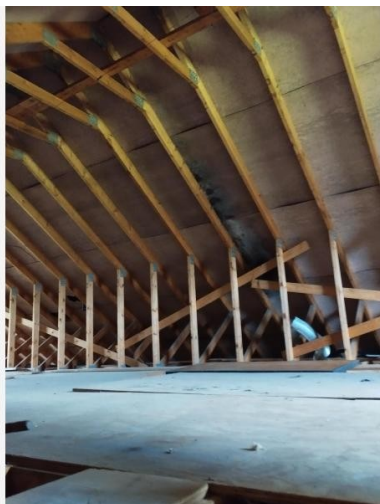
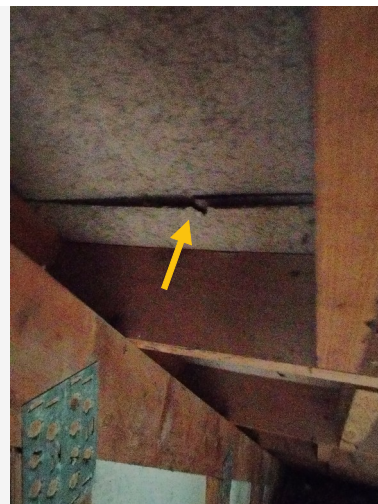
Eindbeoordeling materiaalrisico	Laag materiaalrisico en/of verlaagde kans op vezelvrijgave
---------------------------------	------------------------------------------------------------

Gebondenheid	Categorie 1: hechtgebonden in oorsprong
Asbestsoort (vezeltype)	Alleen chrysotiel
Asbestconcentratie	Laag (< 50%)
Afschermingsgraad van het gehele materiaal	Geheel of deels (ook) vrij aan de binnenlucht
Toestand van het materiaal	Licht beschadigd, licht verweerd. Intact materiaal type Pical – asbestboard of categorie III 'gebondenheid'

#	Type	Referentie	Resultaat
2.1	Puntmonster	02	Chrysotiel

<b>Beschrijving</b>	onderdak
<b>Omgeving</b>	Binnen
<b>Primaire drager</b>	Schuin dak
<b>Asbestmateriaal</b>	Plaat, paneel, tablet - Type Menuiserite
<b>Bindmiddel van asbestmateriaal</b>	Cement
<b>Gebondenheid op basis van bindmiddel</b>	Hecht
<b>Hoeveelheid (oppervlakte - dikte - aantal)</b>	<ul style="list-style-type: none"><li>• 140,00 m<sup>2</sup> - 0,30 cm - 1 stuk</li></ul>
<b>Totaal volume</b>	0,42 m <sup>3</sup>
<b>Eenvoudig bereikbaar</b>	Nee <ul style="list-style-type: none"><li>• Het asbestmateriaal is bedekt (uitgezonderd laag verf, coating, behang, kunststof, textiel) en het wegnemen van het bedekkende materiaal kan niet zonder het bedekkende materiaal te beschadigen.</li></ul>
<b>Bevestigingswijze</b>	<ul style="list-style-type: none"><li>• Geschroefd</li></ul>
<b>Identificatiemethode</b>	Vaststelling met monstername
<b>Destructieve handeling voor identificatie</b>	Nee

Het asbestmateriaal valt onder de mijlpaal van 2040.

Zorgvuldig beheren

- Zorg voor een veilig beheer. Vermijd het beschadigen van het asbestmateriaal. Controleer de toestand jaarlijks op wijzigingen.

- Eenvoudige handelingen: mag via doe-het-zelf of door werknemer(s) met opleidingsattest eenvoudige handelingen  
Opgeleid personeel (dak werker met 8u basisopleiding asbest)

indien de platen eenvoudig te verwijderen zijn zonder kans op breken kan dit via doe-het-zelf of door werknemer(s) met opleidingsattest eenvoudige handelingen; Dek de zoldervloer af met plastic folie . dragen van de nodige beschermingsmiddelen (mondmasker ffp3, handschoenen,tyvec ) Verwijder de dakpannen. Fixeer het plaatmateriaal , de asbesthoudende platen één voor één en in hun geheel verwijderen. Niet gooien, niet breken. Reinig nadien de draagstructuur met vochtige doeken (+stofzuiger met absoluut filter kan niet gehoord worden dus voor een particulier niet mogelijk .) Alle werknemer(s) moeten wel beschikken over een opleidingsattest eenvoudige handelingen 8u.

Een vastgesteld asbesthoudend onderdak mag niet definitief ingesloten worden , dit dient verplicht

verwijderd te worden als het bij werken bereikbaar wordt. (vb bij vernieuwen van de dakbedekking onderdak mee verwijderen )

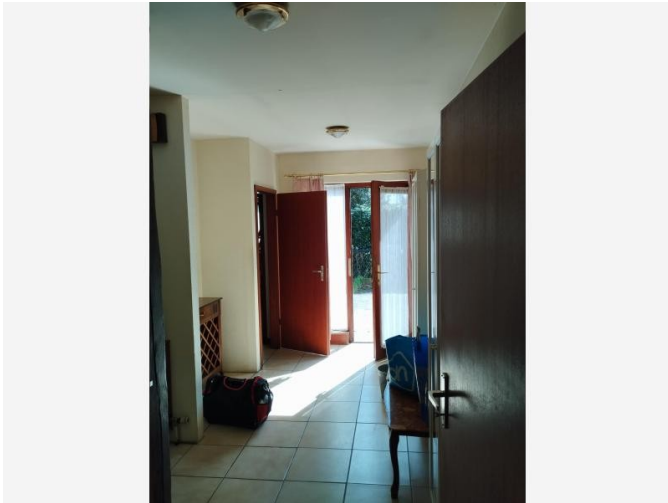
Vrije foto

De woning is opgebouwd uit prefab panelen, deze zijn mogelijk asbestverdacht. De binnenwanden klinken hol en zijn niet bepleisterd. Dit lijken gyproc wanden te zijn. Wegens intactheid zijn deze niet bemonsterd. Bij renovatie dient wel extra aandacht te worden besteed en is staalname aangewezen indien het niet om gyproc gaat.

Identificatiemethode	Vaststelling & expertise (niet-asbestverdacht)
Primaire drager	Binnenwand
(Asbest)materiaal	Dak- en gevelbekleding - Plaat
Bindmiddel	Cement
Gebondenheid bindmiddel	Hecht

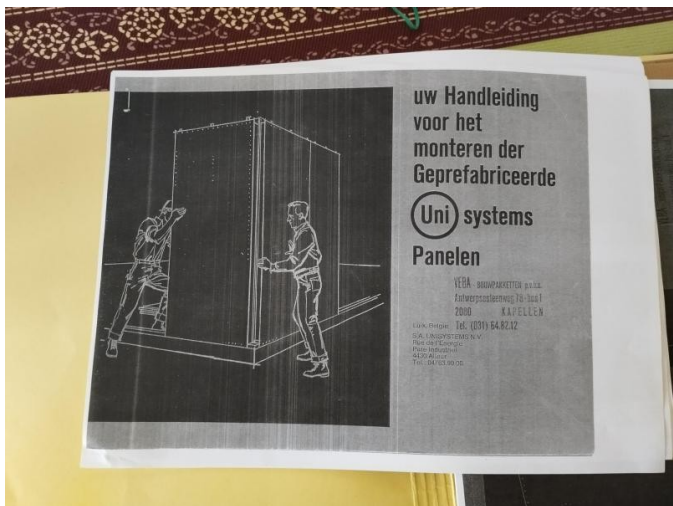
Vrije foto

De woning is opgebouwd uit prefab panelen van Unisystems. Het is niet duidelijk of dit gaat om abestpanelen. Er werd een stuk bemonsterd op zolder, maar mogelijks is dit enkel deel van de afwerking langs de binnenzijde. Gezien het bouwjaar van de woning zijn de prefabpanelen verdacht op asbest. Bij renovatie dient hier extra voorzichtigheid te worden geboden en is staalname van de panelen aangewezen.

Identificatiemethode	Redelijk vermoeden
Primaire drager	Wand buitenschil
(Asbest)materiaal	Plaat, paneel, tablet - Generiek
Bindmiddel	Cement
Gebondenheid bindmiddel	Hecht

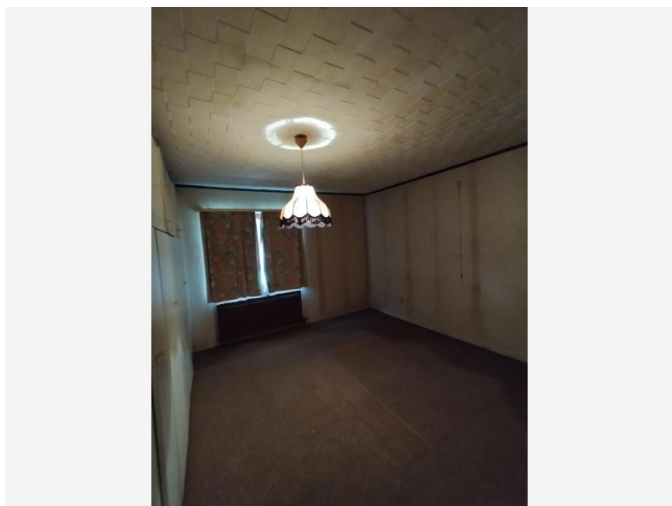
Vrije foto

Overall vals plafond.

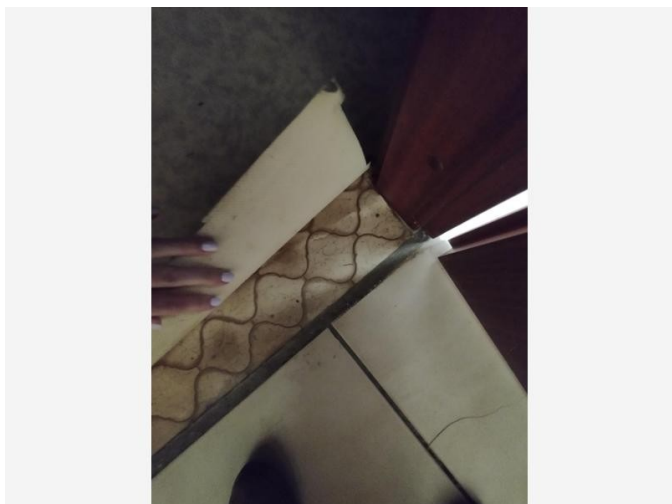
Vrije foto

In de kamers liggen vinylvloeren gelijmd. Het is niet duidelijk of deze asbestverdacht zijn. Geen staalname gezien de intactheid.

Het topvinylzeil in de badkamer is niet asbestverdacht.

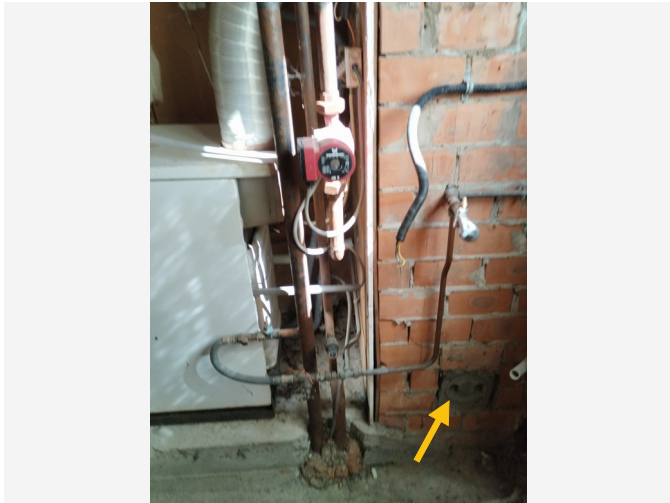
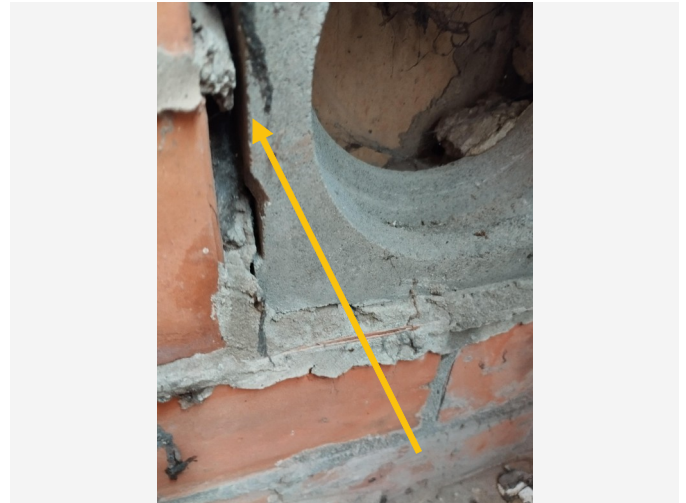
Geen asbest

#	Type	Referentie	Resultaat
8.1	Puntmonster	03	Geen asbest

Beschrijving	roetluik
Omgeving	Binnen
Primaire drager	HVAC infrastructuur en uitrusting
Bindmiddel van materiaal	Cement

<b>Gebondenheid op basis van bindmiddel</b>	Hecht
<b>Hoeveelheid (gewicht - aantal)</b>	• 1,00 kg - 1 stuk
<b>Totaal gewicht</b>	1,00 kg
<b>Identificatiemethode</b>	Vaststelling met monstername
<b>Destructieve handeling voor identificatie</b>	Nee
<b>Opmerking</b>	Cementen roetluik in de schouw in de garage.
