# Asbestinventarisatetest

Papenhofstraat 12, 2800 Mechelen

Attestnummer : 20240318-000520.000

## Niet-asbestveilig

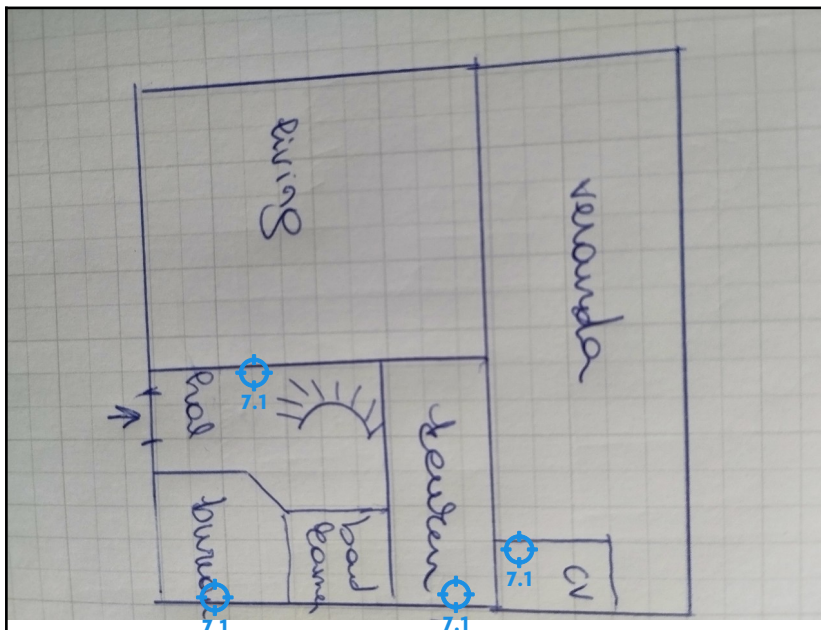
## Plan 1.1: gelijkvloers

alle muren zijn bepleisterd, excl badkamer  
overal vals plafond

Beschrijving	Type	Actie
4. vals plafond	Advies	-
7. pleister muren	Geen asbest	-
7.1 Code: 01	Mengmonster	-

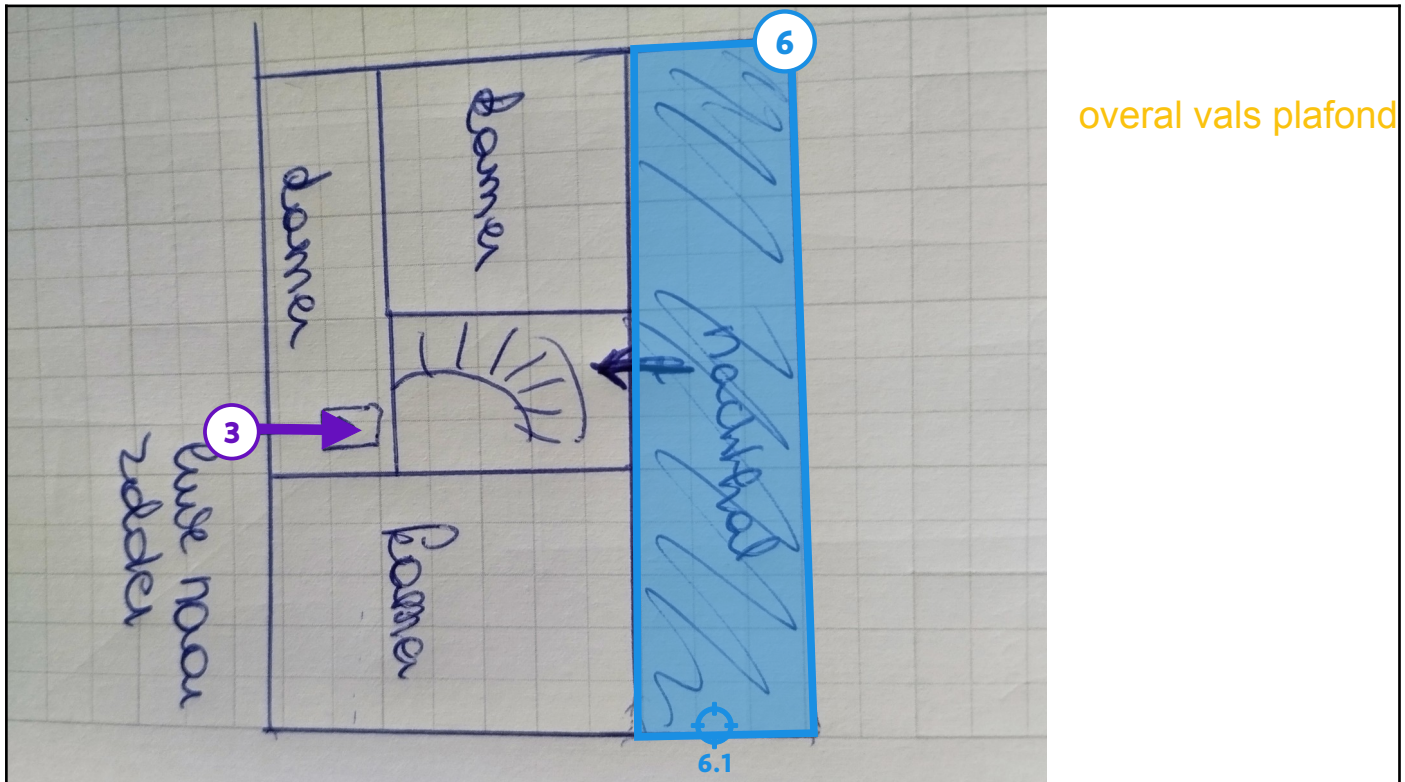
## Plan 1.2: 1e verdieping

Beschrijving	Type	Actie
3. zolder	Beperking	-
4. vals plafond	Advies	-
6. roofing plat dak	Geen asbest	-
6.1 Code: 02	Puntmonster	-

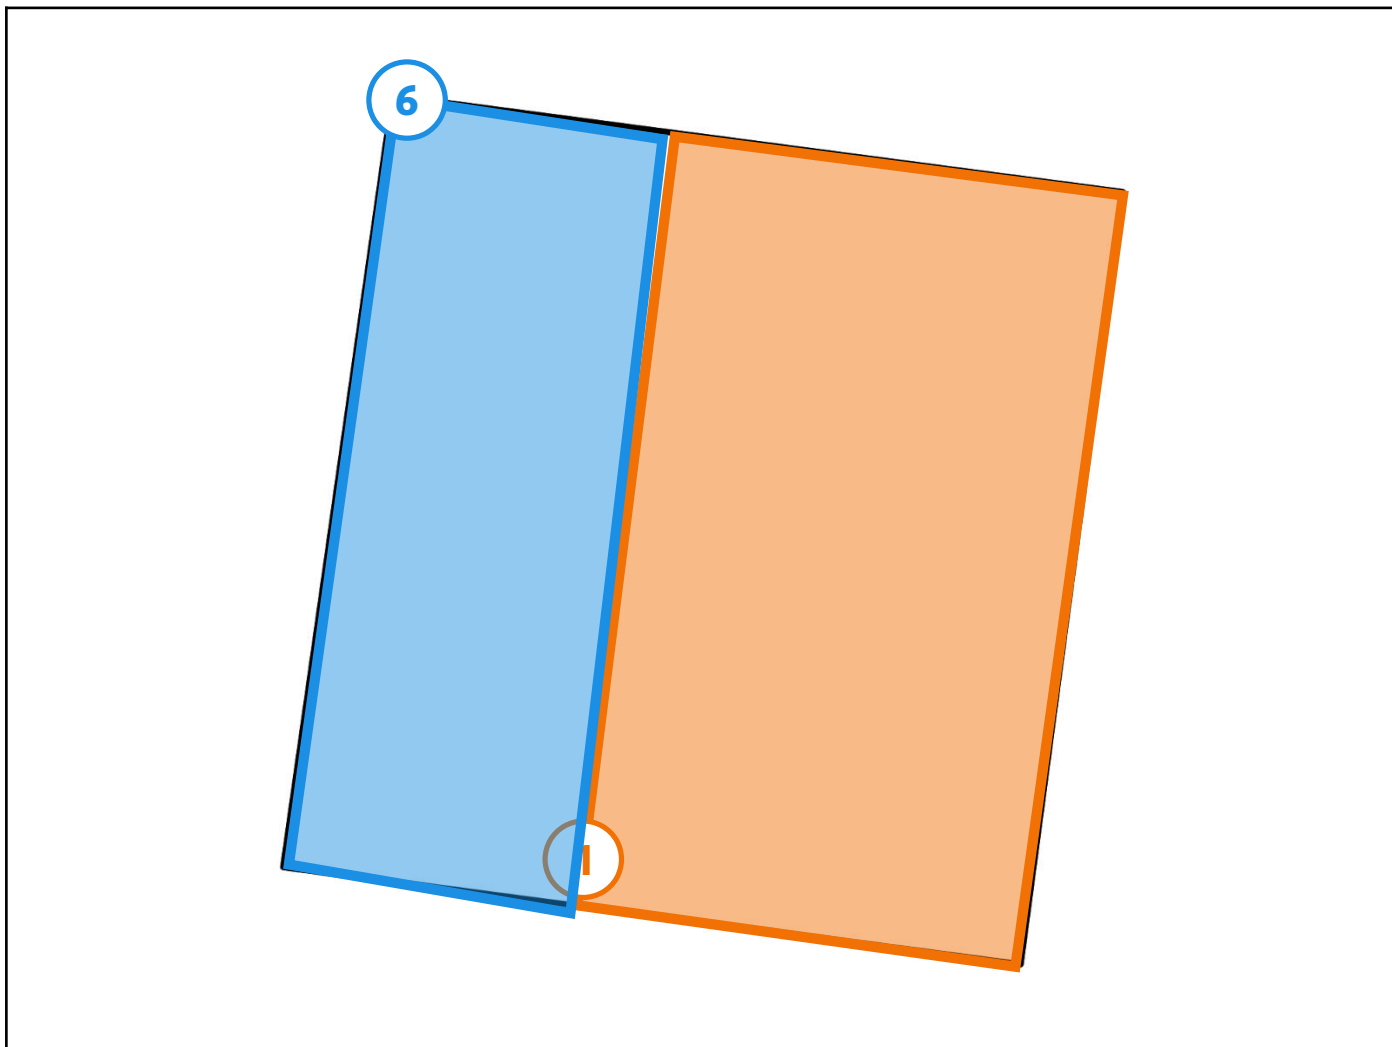
## Plan 1.3: Hoofdgebouw plan

Beschrijving	Type	Actie
1. leien dak	Asbestmateriaal	<a href="#">Verwijderen</a>
6. roofing plat dak	Geen asbest	-

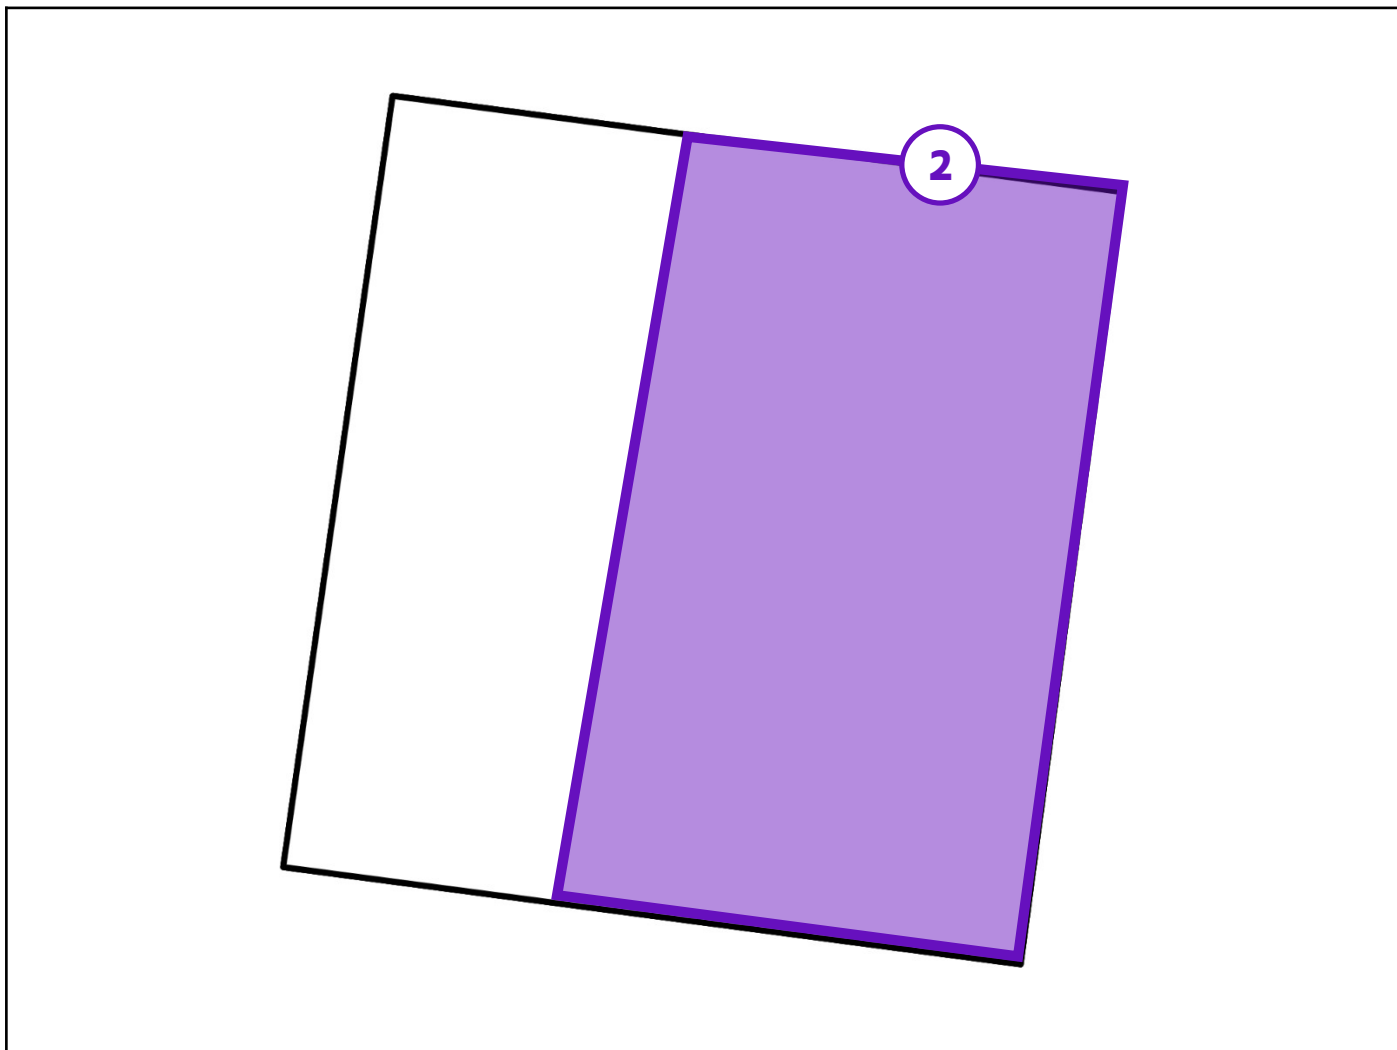
## Plan 1.4: Hoofdgebouw plan

Beschrijving	Type	Actie
2. onderdak	Beperking	-

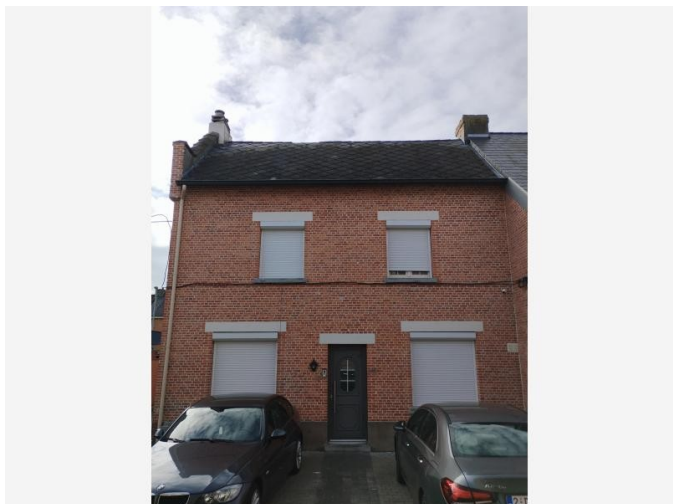
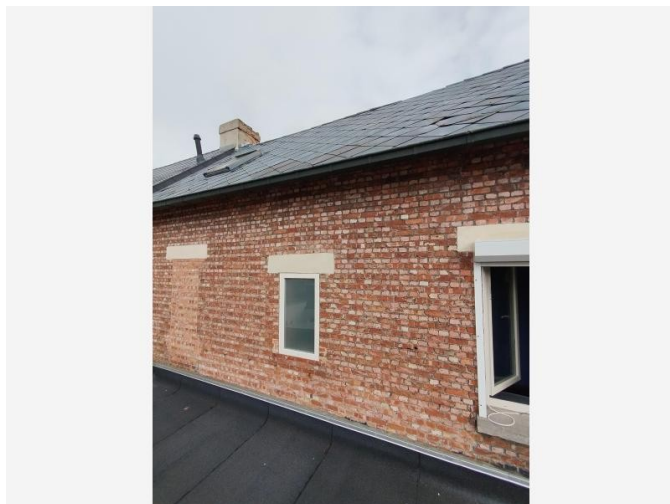
Overzichtsfoto

Detailfoto

Eindbeoordeling materiaalrisico	Verhoogd materiaalrisico en/of verhoogde kans op vezelvrijgave
---------------------------------	--

Asbestsoort (vezeltype)	Crocidoliet aanwezig
Asbestconcentratie	Laag (< 50%)
Afschermingsgraad van het gehele materiaal	Geheel of deels vrij aan de buitenlucht
Toestand van het materiaal	Matig beschadigd, matig verweerd

Beschrijving	leien dak
Omgeving	Buiten
Primaire drager	Schuin dak
Asbestmateriaal	Dak- en gevelbekleding - Lei, shingle
Bindmiddel van asbestmateriaal	Cement
Gebondenheid op basis van bindmiddel	Hecht
Hoeveelheid (oppervlakte - aantal)	<ul style="list-style-type: none"> <li>• 40,00 m<sup>2</sup> - 1 stuk</li> </ul>
Totale oppervlakte	40,00 m <sup>2</sup>
Eenvoudig bereikbaar	Ja
Bevestigingswijze	<ul style="list-style-type: none"> <li>• Geklemd</li> </ul>
Identificatiemethode	Vaststelling zonder monstername
Destructieve handeling voor identificatie	Nee
Opmerking	De leien zijn visueel en volgens expertise als asbestverdacht beschouwd. De vermelde oppervlaktes, diktes en volumes betreffen een beredeneerde schatting. Er worden geen rechten verleend aan deze oppervlaktes/diktes/volumes.

Het asbestmateriaal valt onder de mijlpaal van 2034.

- Verwijder dit asbestmateriaal zo snel mogelijk. Volg de toestand goed op.
- Hemelwater dat afspoelt van asbestcement daken of gevels kan asbestdeeltjes bevatten. Gebruik het enkel voor gesloten circuits (bv. spoelen toiletten). Reinig na het vervangen van het dak of de gevel de dakgoten en regenwaterput of -ton om asbesthoudend sediment of slib te verwijderen

- Eenvoudige handelingen: mag via doe-het-zelf of door werknemer(s) met opleidingsattest eenvoudige handelingen  
EH via doe-het zelf Dragen van de nodige beschermingsmiddelen (mondmasker ffp3, handschoenen,tyvec). Indien mogelijk de ondervloer afdekken , leien voorzichtig verwijderen, extra fixeren, niet breken , niet gooien, onmiddellijk verpakken of voorzichtig in container met asbest bag plaatsen.

Indien leien in slechte staat zijn en kans bestaat op breken : Eenvoudige handeling opgeleid personeel , alle werknemer(s) moeten wel beschikken over een opleidingsattest eenvoudige handelingen 8u.

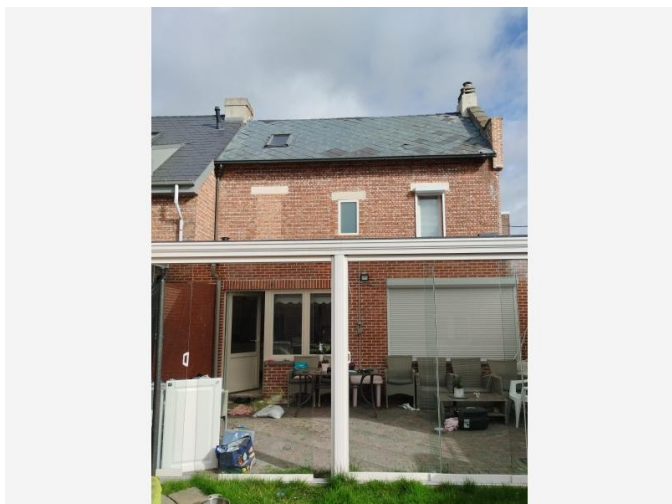
*Situeringfoto*

**Reden:** Er is geen volledige risicobeoordeling mogelijk

**Uitleg van de asbestdeskundige:** Het onderdak is niet waarneembaar aangezien de zolder niet toegankelijk is.

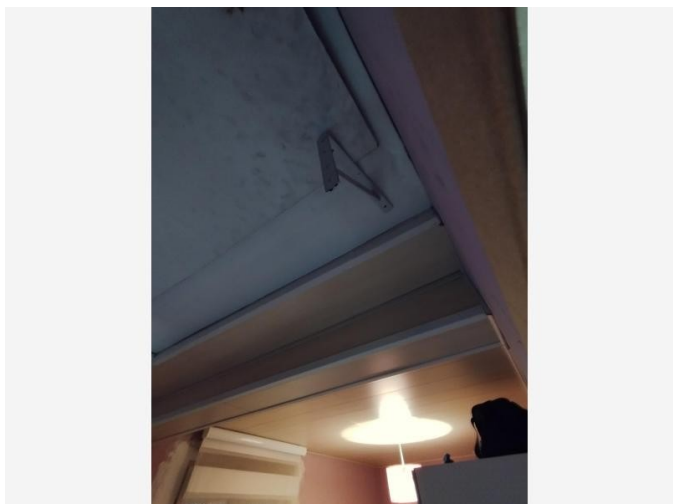
Situeringfoto

**Reden:** Slotvaste toegangspoort, -deur of -luik

**Uitleg van de asbestdeskundige:** Zolderluik is met een hoekijzer vastgevezen. Behoort niet tot inspanningsverplichting van de ADI om dit los te vijzen.

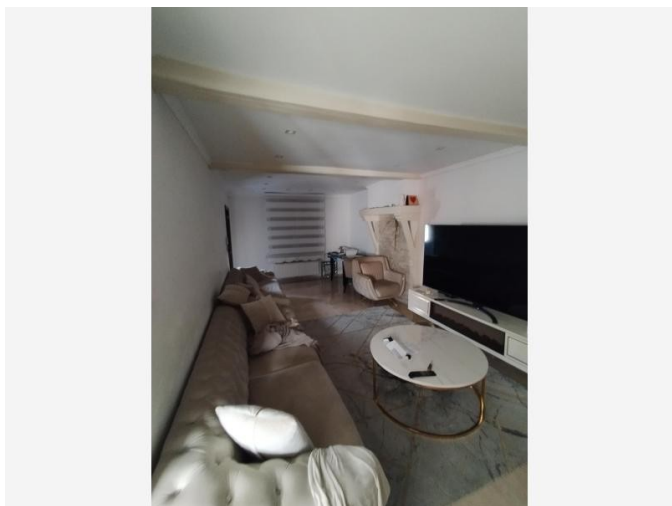
Vrije foto

Overall vals plafond.

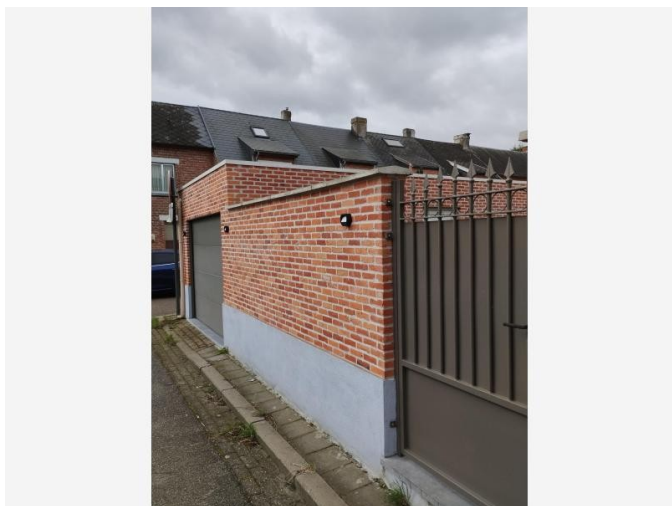
Vrije foto

geen asbestverdachte materialen waargenomen in de garage.

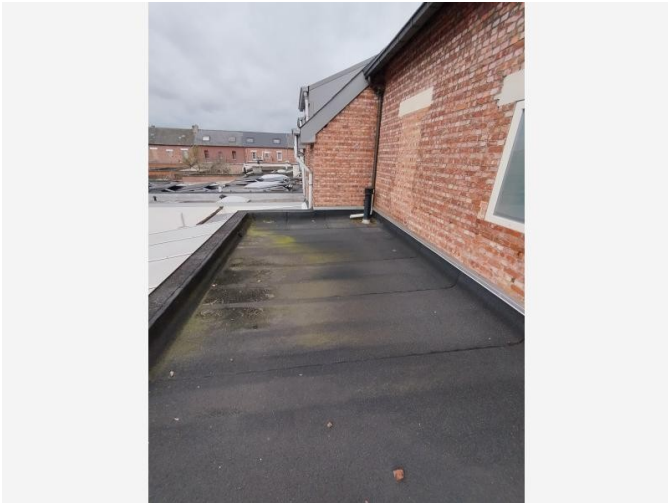
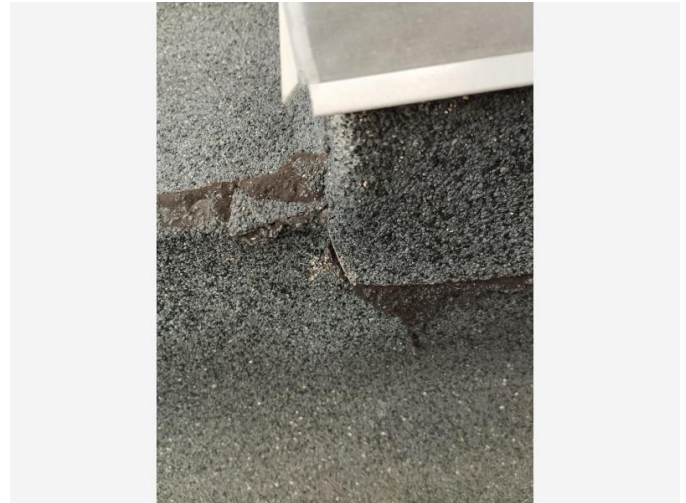
## Fiche 6: roofing plat dak

Geen asbest

#	Type	Referentie	Resultaat
6.1	Puntmonster	02	Geen asbest

Beschrijving	roofing plat dak
Omgeving	Buiten

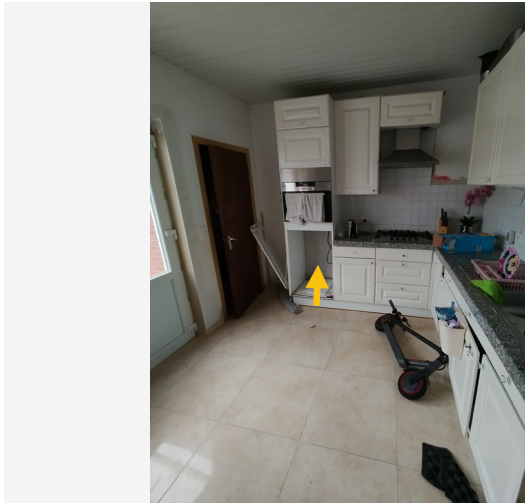
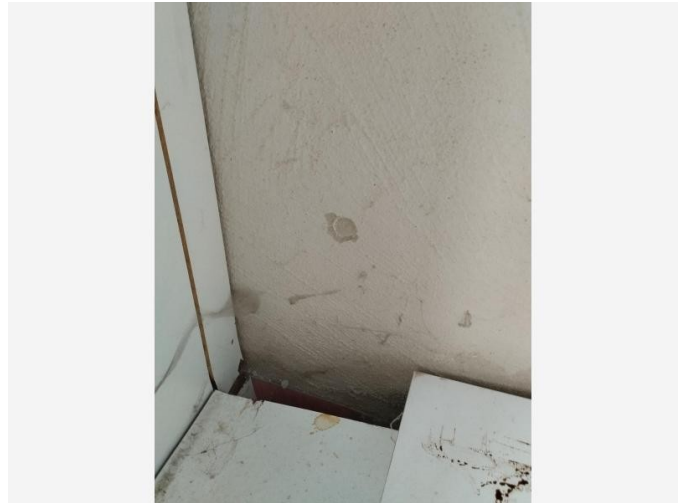
Geen asbest

#	Type	Referentie	Resultaat
7.1	Mengmonster	01	Geen asbest

Beschrijving	pleister muren
Omgeving	Binnen
Primaire drager	Binnenwand
Bindmiddel van materiaal	Gips - kalk
