RAPPORT DE CONTROLE D'INSTALLATION ÉLECTRIQUE DOMESTIQUE

52.005

Rue des Déportés 39 7120 Estinnes Belgique

Visite périodique (Livre 1 6.5)

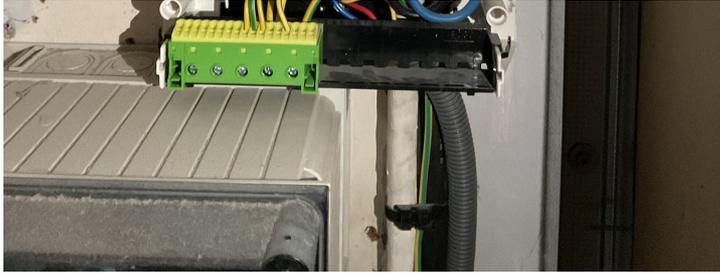
Tableau 1

TD1 chambre:
1 diff 300mA 40A 2p type A
1 disj c10A 2p 1,5mm²
2 disj c16A 2p 1,5mm²
5 disj c20A 2p 2,5mm²
2 disj c25A 2p 4mm²
1 disj c40A 2p 6mm²

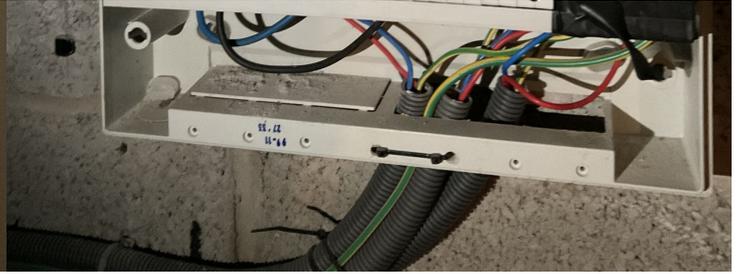
Tableau 2

TD2 cave:
1 diff 30mA 40A 2p type A
14 disj c16A 2p 2,5mm² et 1,5mm²

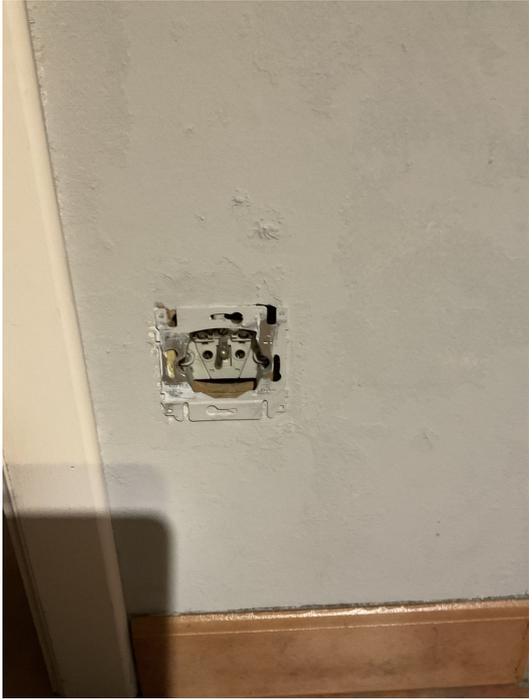
Libellé	Photo
Infraction

Libellé	Paragraphe
Compléter les liaisons équipotentielles principales (eau, gaz, arrivée et départ chauffage).	L1: 4.2.3.2.; L3: 4.2.3.2.
Prévoir un interrupteur différentiel général, muni d'un dispositif de plombage, à l'origine de l'installation.	L1: 4.2.4.3.
Prévoir le(s) schéma(s) unifilaire(s) de l'installation.	L1: 3.1.2.; 9.1.1; 9.1.2
Prévoir le(s) schéma(s) de position de l'installation.	L1: 9.1.2.
La tension nominale doit être affichée de manière apparente en un endroit judicieusement choisi.	
(Re)placer la porte et/ou l'écran de protection du tableau. Possibilité de contact avec des pièces nues sous tension.	L1: 4.2.2.3.; 5.1.4.; 5.3.5.1.; L3: 4.2.2.2.; 5.1.4.
Réaliser ou compléter le repérage des circuits/départs et/ou appareillage, bornes de raccordements, etc.	L1: 2.8.1.; 3.1.3.; 5.3.6.1.; 5.3.6.2.; L3: 2.8.1.2.; 3.1.3.; 5.3.6.1.
Le conducteur de protection (PE) est à distribuer dans toute l'installation.	L1: 4.2.4.3.; 5.4.3.6.; L3: 5.4.3.6.

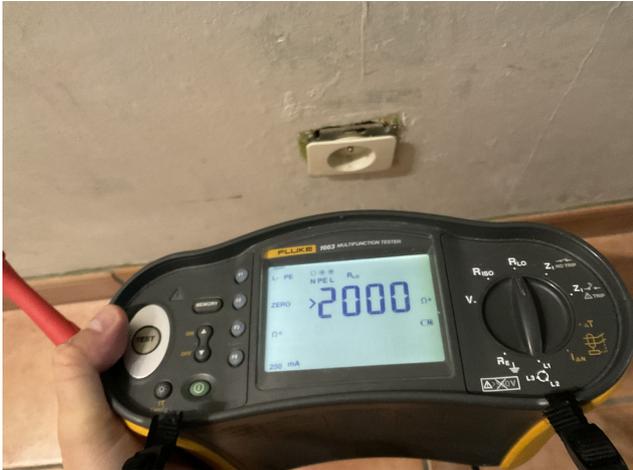
Infraction

Prise(s) : le contact de terre est à relier à la terre de l'installation.	L1: 5.3.5.2.
Nous conseillons de supprimer les canalisations hors d'usage.	
Les conducteurs non utilisés sont à éliminer ou à isoler à leurs extrémités.	
Placer sous tubes ou goulottes adéquats les conducteurs de type VOB.	L1: 5.2.9.3.; L3: 5.2.10.4.
Interrupteur, prise de courant ou boîte de dérivation à reconditionner et/ou refixer.	
Réaliser les connexions dans des coffrets, tableaux, boîtes de jonction ou de dérivation, aux bornes des interrupteurs, des prises de courant ou dans les pavillons de luminaires.	L1: 5.2.6.1.; L3: 5.2.6.1.
Prévoir des prises de courant conformes à la NBN C61-112 avec contact de terre et sécurité enfants.	L1: 1.4.2.3.; 4.2.2.3.; 5.3.5.2.; L3: 1.4.2.3.; 4.2.2.2.
Prévoir du matériel dont le degré de protection est au moins IP4X (IPXX-D).	L1: 5.1.4.; 4.2.2.3.; 4.2.2.2.
Il faut revoir l'introduction des canalisations dans les tableaux/boites de dérivation We moeten opnieuw nadenken over de manier waarop leidingen in verdeelborden/dozen worden geplaatst.

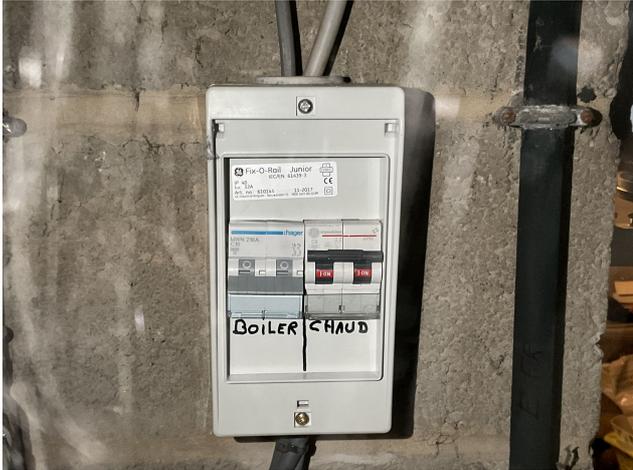
Libellé	Photo
Infraction

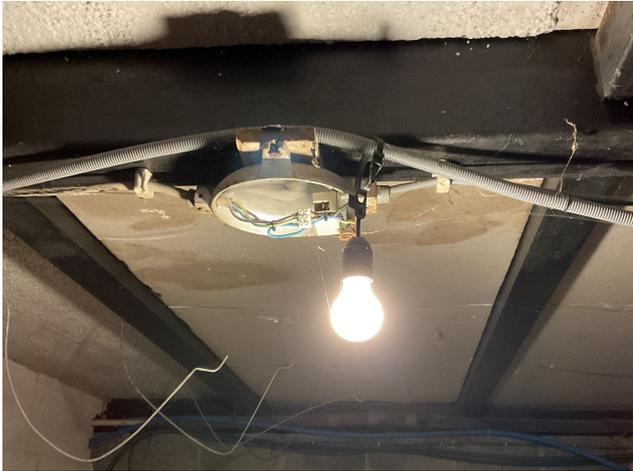
Infraction
