# Asbestinventarisatetest

Ninoofse Steenweg 141, 1755 Gooik

Attestnummer : 20240417-000049.000

Uitgegeven op : 17.04.2024

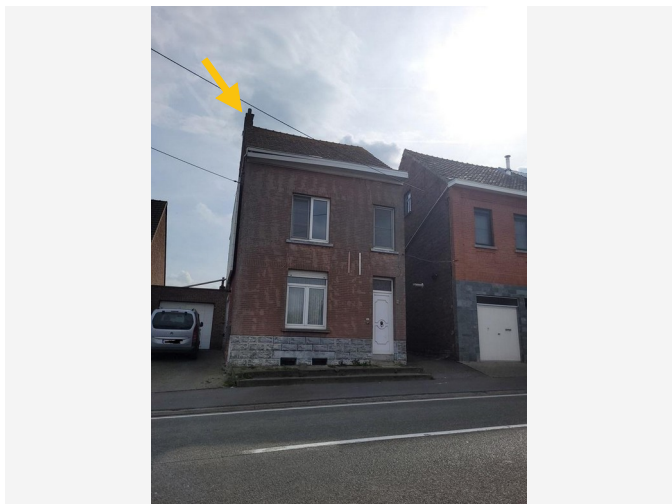
Overzichtsfoto

Detailfoto

Eindbeoordeling materiaalrisico	Laag materiaalrisico en/of verlaagde kans op vezelvrijgave
---------------------------------	--

Gebondenheid	Categorie 1: hechtgebonden in oorsprong
Asbestsoort (vezeltype)	Crocidoliet aanwezig
Asbestconcentratie	Laag (< 50%)
Afschermingsgraad van het gehele materiaal	Geheel of deels vrij aan de buitenlucht
Toestand van het materiaal	Licht beschadigd, licht verweerd. Intact materiaal type Pical – asbestboard of categorie III 'gebondenheid'

Beschrijving	Schouwpijp
Omgeving	Buiten
Primaire drager	HVAC infrastructuur en uitrusting
Asbestmateriaal	Rookgaskanaal
Bindmiddel van asbestmateriaal	Cement
Gebondenheid op basis van bindmiddel	Hecht
Hoeveelheid (lengte - omtrek - dikte - aantal)	• 1,00 m - 60,00 cm - 1,00 cm - 1 stuk
Totaal volume	0,006 m <sup>3</sup>
Eenvoudig bereikbaar	Ja

<b>Bevestigingswijze</b>	<ul style="list-style-type: none"><li>• Geklemd</li><li>• Verlijmd, ingegoten, versmeerd</li></ul>
<b>Identificatiemethode</b>	Vaststelling zonder monstername
<b>Destructieve handeling voor identificatie</b>	Nee

Het asbestmateriaal valt onder de mijlpaal van 2034.

Verwijderen

- Zorg voor een veilig beheer en verwijder dit asbestmateriaal wanneer het bij werken eenvoudig bereikbaar wordt. Controleer de toestand jaarlijks op wijzigingen.
- Hemelwater dat afspoelt van asbestcement daken of gevels kan asbestdeeltjes bevatten. Gebruik het enkel voor gesloten circuits (bv. spoelen toiletten). Reinig na het vervangen van het dak of de gevel de dakgoten en regenwaterput of -ton om asbesthoudend sediment of slib te verwijderen

Voorstel van verwijderingsmethode

- Eenvoudige handelingen: mag via doe-het-zelf of door werknemer(s) met opleidingsattest eenvoudige handelingen  
Deze toepassing mag zelf verwijderd worden mits het respecteren van de veiligheidsvoorschriften.
