Verlag huishoudelijke elektrische installatie op laagspanning en zeer lage spanning

Referentie: 009-20260309-03	Datum controle: 09/03/2026
Keurder: 009

Eigenaar: Onbekend	EAN-code: 541448820060587372
Adres installatie: Kadodderstraat 74, 2800 - Mechelen	Nummer teller(s): 1LGZ0568637363
Distributienetbeheerder installatie: Fluvius	
Datum uitvoering installatie:	<input checked="" type="checkbox"/> Vóór 01/10/1981 <input type="checkbox"/> Tussen 01/10/1981 en 01/06/2020 <input type="checkbox"/> Vanaf 01/06/2020
Type:	<input checked="" type="checkbox"/> Woonenheid <input type="checkbox"/> Niet-huishoudelijk <input type="checkbox"/> PV <input type="checkbox"/> Batterij <input type="checkbox"/> Laadpaal

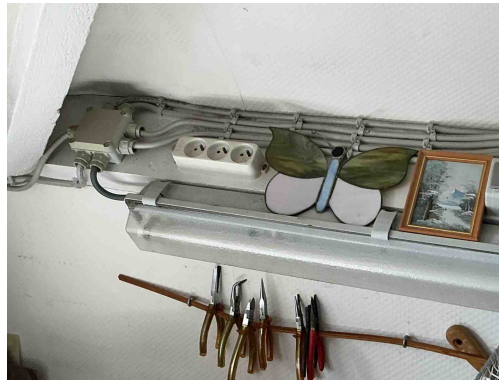
T21 - Het elektrisch materieel is niet geplaatst volgens de voorschriften van de fabrikant/ regels van goed vakmanschap . (Boek 1: 1.4.1.3)

Opmerking: Camaansluiting niet afgedekt, verlengsnoer dient niet voor vaste aansluiting,

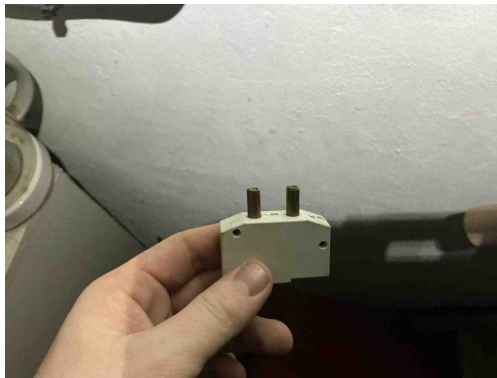
B30 - De houder van de beveiliging in een huishoudelijke ruimte is niet voorzien van aangepaste kalibreerelementen (Boek1: 5.3.5.5).

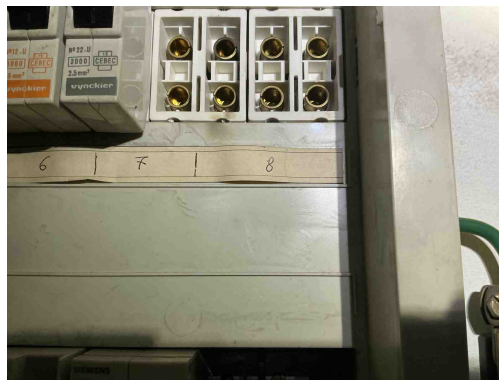
B14 - Abnormale opwarming van de beveiligingen, schakelapparatuur, aansluitklemmen (Boek 1: 4.4.1.1).

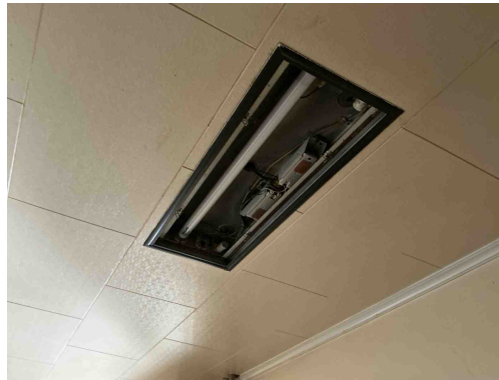
T23 - Het elektrisch materiaal is beschadigd. (Boek 1: 1.4.1.3).
