Asbestinventarisatetest

13006B1785/00B000

Attestnummer : 20231002-000519.000

Niet-asbestveilig

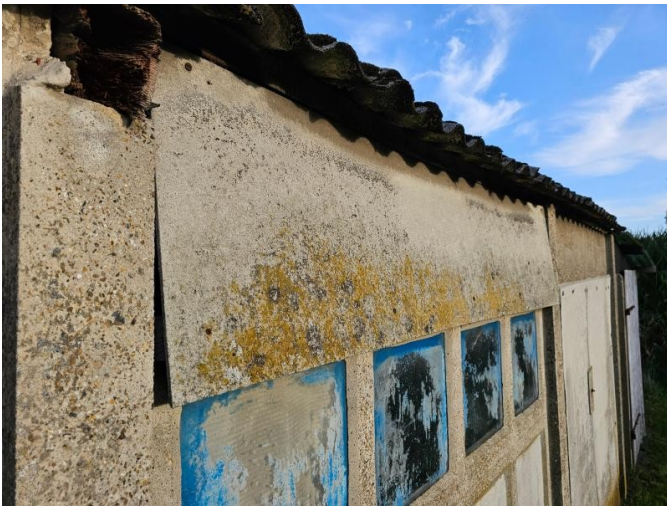
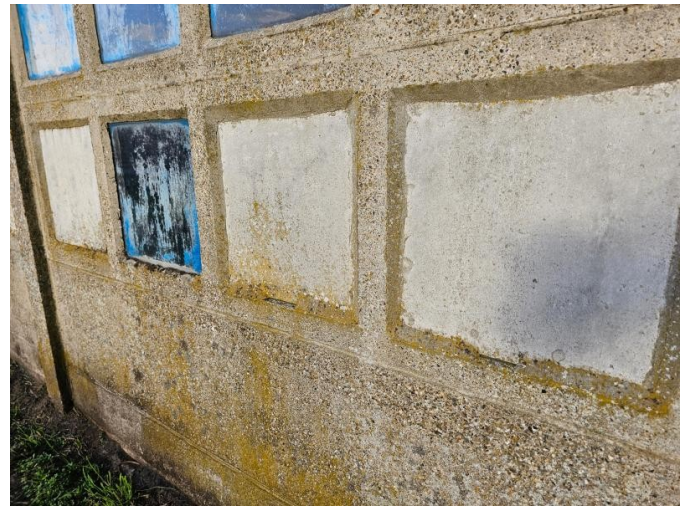
Overzichtsfoto

Detailfoto

Eindbeoordeling materiaalrisico	Hoog materiaalrisico en/of hoge kans op vezelvrijgave
---------------------------------	---

Gebondenheid	Categorie 1: hechtgebonden in oorsprong
Asbestsoort (vezeltype)	Crocidoliet aanwezig
Asbestconcentratie	Laag (< 50%)
Afschermingsgraad van het gehele materiaal	Geheel of deels (ook) vrij aan de binnenlucht
Toestand van het materiaal	Matig beschadigd, matig verweerd

Beschrijving	Invulpanelen deur en ramen
Omgeving	Grenst aan binnen- en buitenlucht
Primaire drager	Wandopening verticaal (raam, deur, ...)
Asbestmateriaal	Dak- en gevelbekleding - Plaat
Bindmiddel van asbestmateriaal	Cement
Gebondenheid op basis van bindmiddel	Hecht
Hoeveelheid (oppervlakte - dikte - aantal)	• 16,00 m ² - 0,50 cm - 1 stuk
Totaal volume	0,08 m ³
Eenvoudig bereikbaar	Ja
Bevestigingswijze	• Geschroefd
Identificatiemethode	Vaststelling zonder monsternamen

Dringend verwijderen

- Zorg voor een veilig beheer. Vermijd het beschadigen van het asbestmateriaal. Controleer de toestand jaarlijks op wijzigingen.

- Eenvoudige handelingen: mag via doe-het-zelf of door werknemer(s) met opleidingsattest eenvoudige handelingen
De platen kunnen via doe-het-zelf verwijderd worden indien de nodige veiligheidsmaatregelen en beschermingsmaterialen (handschoenen, wegwerpoverall, minimum FFP3 mondkap,...) gebruikt worden. De golfplaten dienen één voor één verwijderd te worden, zonder ze te beschadigen of breken, en dienen in een daartoe geschikte afvalzak verpakt worden.

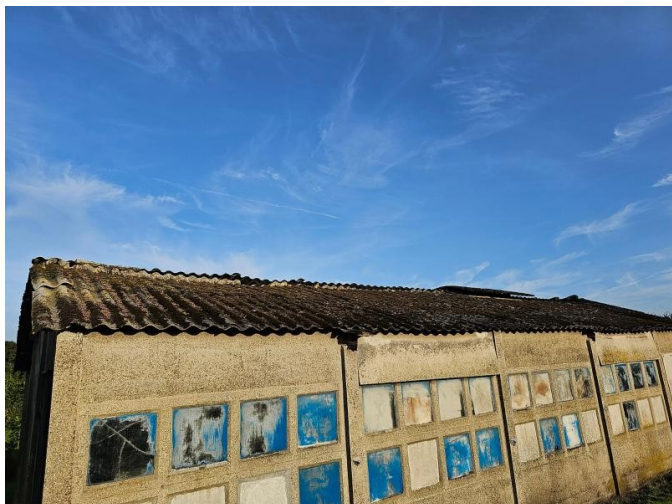
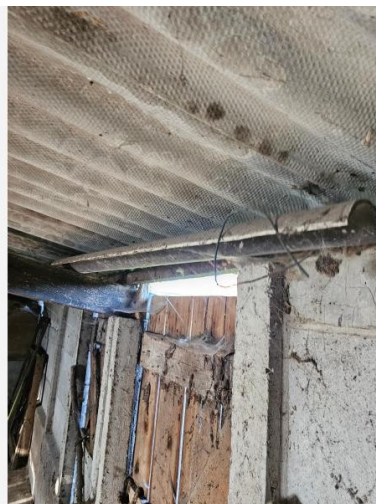
Overzichtsfoto

Detailfoto

Eindbeoordeling materiaalrisico	Hoog materiaalrisico en/of hoge kans op vezelvrijgave
---------------------------------	---

Gebondenheid	Categorie 1: hechtgebonden in oorsprong
Asbestsoort (vezeltype)	Crocidoliet aanwezig
Asbestconcentratie	Laag (< 50%)
Afschermingsgraad van het gehele materiaal	Geheel of deels (ook) vrij aan de binnenlucht
Toestand van het materiaal	Matig beschadigd, matig verweerd

Beschrijving	Golfplaten in asbestcement
Omgeving	Grenst aan binnen- en buitenlucht
Primaire drager	Schuin dak
Asbestmateriaal	Dak- en gevelbekleding - Golfplaat
Bindmiddel van asbestmateriaal	Cement
Gebondenheid op basis van bindmiddel	Hecht
Hoeveelheid (oppervlakte - aantal)	<ul style="list-style-type: none">• 68,00 m² - 1 stuk
Totale oppervlakte	68,00 m ²
Eenvoudig bereikbaar	Ja
Bevestigingswijze	<ul style="list-style-type: none">• Geschroefd
Identificatiemethode	Vaststelling zonder monsternamen

Dringend verwijderen

- Zorg voor een veilig beheer. Vermijd het beschadigen van het asbestmateriaal. Controleer de toestand jaarlijks op wijzigingen.

- Eenvoudige handelingen: mag via doe-het-zelf of door werknemer(s) met opleidingsattest eenvoudige handelingen
De golfplaten zijn geschroefd en kunnen via doe-het-zelf verwijderd worden indien de nodige veiligheidsmaatregelen en beschermingsmaterialen (handschoenen, wegwerpoverall, minimum FFP3 mondkap, ...) gebruikt worden. De golfplaten dienen één voor één verwijderd te worden, zonder ze te beschadigen of breken, en dienen in een daartoe geschikte afvalzak verpakt worden.

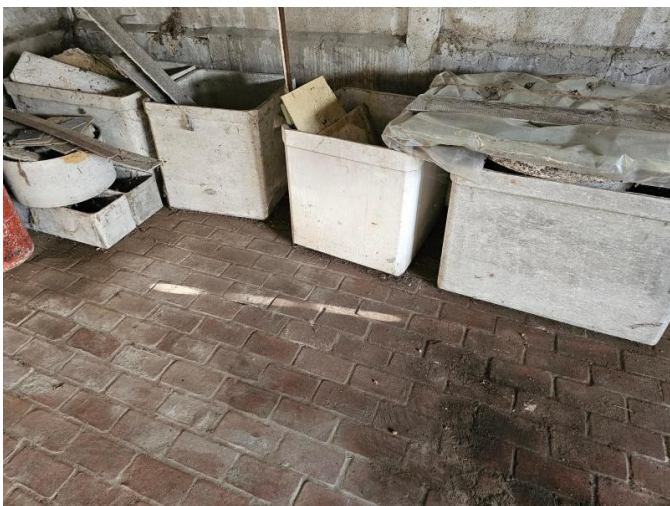
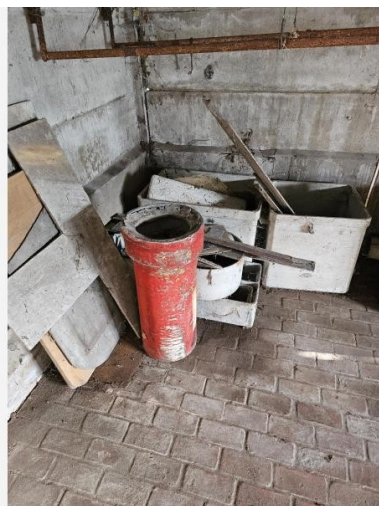
Overzichtsfoto

Detailfoto

Beschrijving	Bloembakken in asbestcement
Type afvalstof	Betreft stock-voorraad of gedemonteerde asbestmaterialen
Aanwezige resten	bloembakken, stukken menuiserite platen, asbestcement platen
Omgeving	Binnen
Primaire drager	Afboording, omheining...
Asbestmaterialen	<ul style="list-style-type: none">• Bak, reservoir, kuip, bloembak
Bindmiddel van asbestmateriaal	Cement
Gebondenheid op basis van bindmiddel	Hecht
Hoeveelheid (gewicht - aantal)	<ul style="list-style-type: none">• 30,00 kg - 1 stuk
Totaal gewicht	30,00 kg
Eenvoudig bereikbaar	Ja
Identificatiemethode	Vaststelling zonder monsternamen

Dringend verwijderen

- Verwijder het asbestafval.

- Eenvoudige handelingen: mag via doe-het-zelf of door werknemer(s) met opleidingsattest eenvoudige handelingen
Het asbestafval kan via doe-het-zelf verwijderd worden daar deze toepassingen los staan en makkelijk te verplaatsen zijn. De toepassingen behouden hun bindingssterkte nog.
