Asbestinventarisatetest

Nieuwstraat 79, 3200 Aarschot

Attestnummer : 20241024-000345.000

Uitgegeven op : 24.10.2024

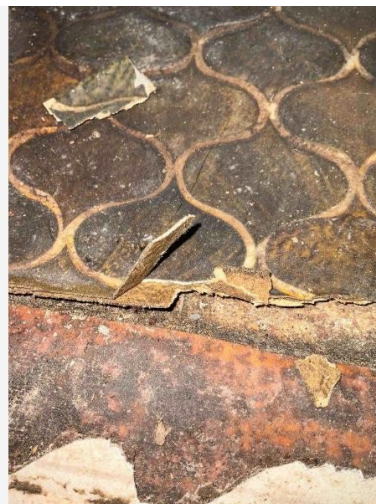
Eindbeoordeling materiaalrisico	Hoog materiaalrisico en/of hoge kans op vezelvrijgave
---------------------------------	---

Gebondenheid	Categorie 1: hechtgebonden in oorsprong
Asbestsoort (vezeltype)	Crocidoliet aanwezig
Asbestconcentratie	Laag (< 50%)
Afschermingsgraad van het gehele materiaal	Geheel of deels (ook) vrij aan de binnenlucht
Toestand van het materiaal	Matig beschadigd, matig verweerd

Beschrijving	Vinylzeil keuken
Omgeving	Binnen
Primaire drager	Vloer
Asbestmateriaal	Prefab - afwerking - Vloerzeil
Bindmiddel van asbestmateriaal	Kunststof of -hars
Gebondenheid op basis van bindmiddel	Hecht
Hoeveelheid (oppervlakte - aantal)	<ul style="list-style-type: none">• 20,00 m² - 1 stuk
Totale oppervlakte	20,00 m ²
Eenvoudig bereikbaar	Ja
Bevestigingswijze	<ul style="list-style-type: none">• Onbekend
Identificatiemethode	Vaststelling zonder monstername Motivatie: Op vraag van de eigenaar-opdrachtgever werd geen monstername uitgevoerd
Destructieve handeling voor identificatie	Nee

Dringend verwijderen

- Scherm in afwachting van verwijdering het asbestmateriaal af van luchtstromingen en verstoring: bijvoorbeeld door het te verpakken, te fixeren, af te dekken, signalisatie - afbakening aan te brengen, ...
- Verwijder dit asbestmateriaal zo snel mogelijk. Volg de toestand goed op.

- Eenvoudige handelingen: enkel door erkend asbestverwijderaar
Hechtgebonden asbest zonder wijziging toestand.

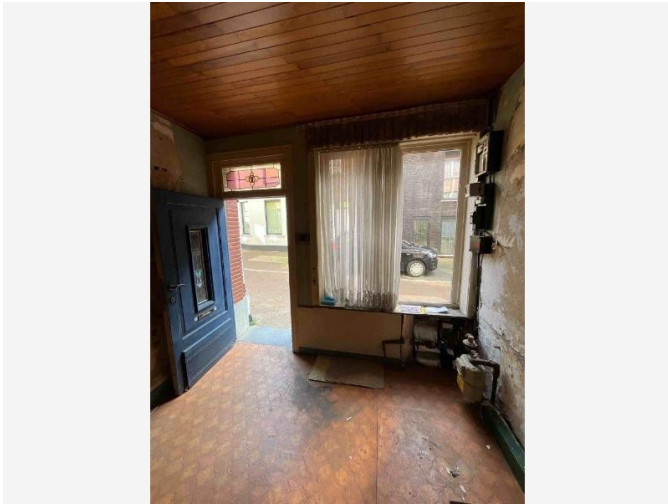
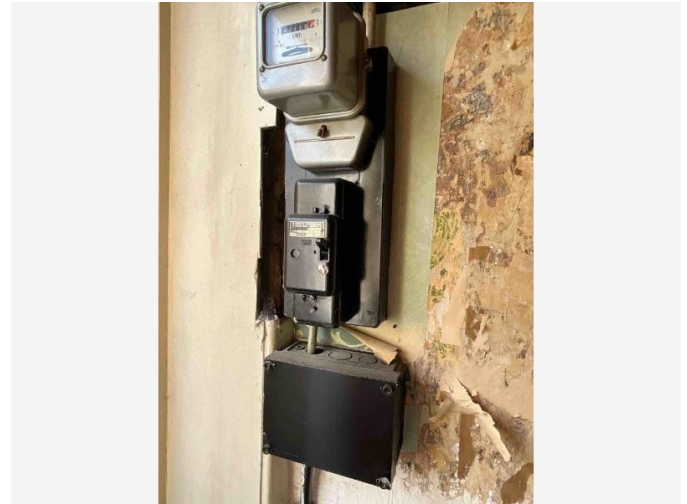
Eindbeoordeling materiaalrisico	Laag materiaalrisico en/of verlaagde kans op vezelvrijgave
---------------------------------	--

Gebondenheid	Categorie 1: hechtgebonden in oorsprong
Asbestsoort (vezeltype)	Crocidoliet aanwezig
Asbestconcentratie	Laag (< 50%)
Afschermingsgraad van het gehele materiaal	Geheel of deels (ook) vrij aan de binnenlucht
Toestand van het materiaal	Onbeschadigd, niet verweerd

Beschrijving	Bakeliet
Omgeving	Binnen
Primaire drager	Communicatie en elektrische infrastructuur en uitrusting
Asbestmateriaal	Plaat, paneel, tablet - Type Bakeliet
Bindmiddel van asbestmateriaal	Kunststof of -hars
Gebondenheid op basis van bindmiddel	Hecht
Hoeveelheid (oppervlakte - dikte - aantal)	<ul style="list-style-type: none">• 0,30 m² - 3,00 cm - 1 stuk
Totaal volume	0,009 m ³
Eenvoudig bereikbaar	Ja
Bevestigingswijze	<ul style="list-style-type: none">• Geschroefd
Identificatiemethode	Vaststelling zonder monstername
Destructieve handeling voor identificatie	Nee

Zorgvuldig beheren

- Zorg voor een veilig beheer. Vermijd het beschadigen van het asbestmateriaal. Controleer de toestand jaarlijks op wijzigingen.

- Eenvoudige handelingen: mag via doe-het-zelf of door werknemer(s) met opleidingsattest eenvoudige handelingen
Hechtgebonden asbest zonder wijziging toestand.
