**Verslag huishoudelijke elektrische installatie op laagspanning en zeer lage spanning****Algemeen:**

| Referentie: <b>009-20260506-04</b> | Datum controle: <b>06/05/2026</b> |

| Adres installatie: <b>Kroonstraat 15, 3110 - Rotselaar</b> | Nummer teller(s): <b>1sag1100655123</b> |

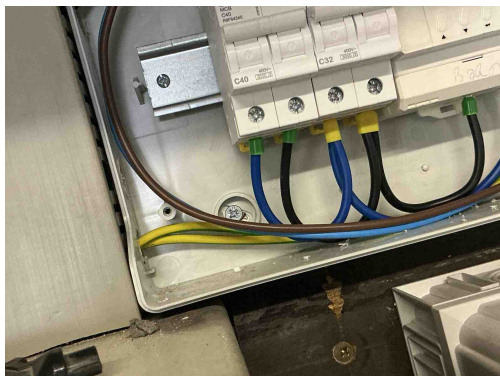
**T21** - Het elektrisch materieel is niet geplaatst volgens de voorschriften van de fabrikant/ regels van goed vakmanschap . (Boek 1: 1.4.1.3)

*Opmerking: Ophanging vijzen niet afgedekt,*

| Aarding | |
|---|---|
| <b>T21</b> | Het elektrisch materieel is niet geplaatst volgens de voorschriften van de fabrikant/ regels van goed vakmanschap .<br>(Boek 1: 1.4.1.3)<br><i>Opmerking: Ophanging vijzen niet afgedekt,</i> |

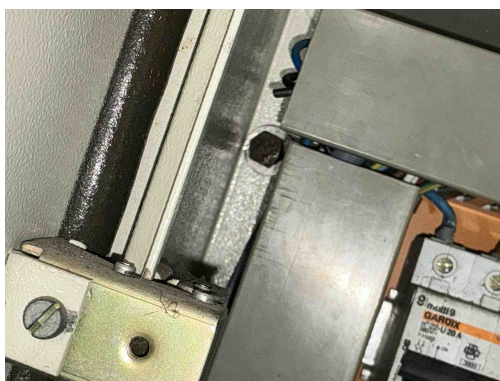
**T21** - Het elektrisch materieel is niet geplaatst volgens de voorschriften van de fabrikant/ regels van goed vakmanschap . (Boek 1: 1.4.1.3)

*Opmerking: Ophanging vijzen niet afgedekt,*

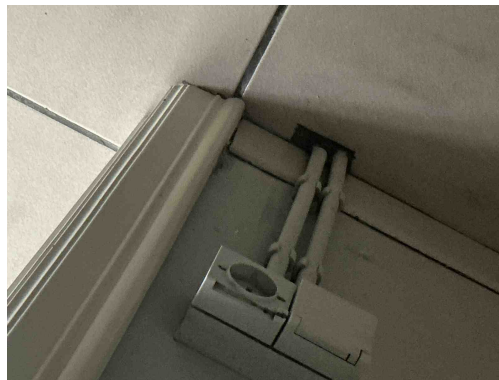
**T23** - Het elektrisch materiaal is beschadigd. (Boek 1: 1.4.1.3).

| Aarding | |
|---|---|
| <b>T23</b> | Het elektrisch materiaal is beschadigd. (Boek 1: 1.4.1.3). |

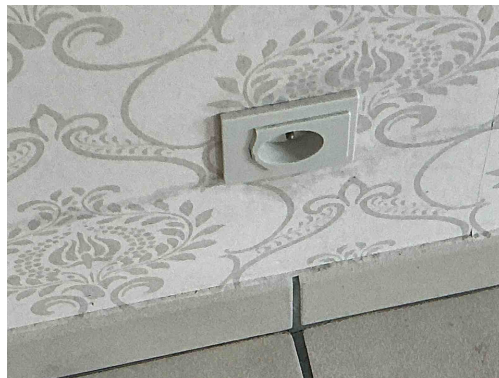
**T23** - Het elektrisch materiaal is beschadigd. (Boek 1: 1.4.1.3).

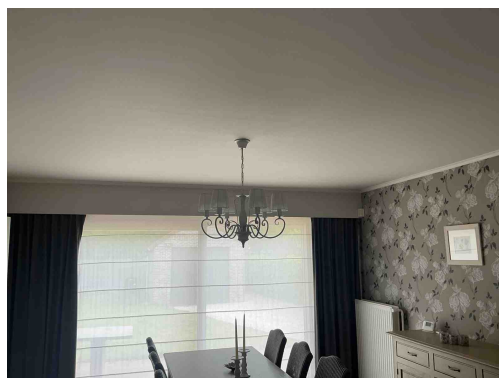
Klasse 0 is verboden  
*Opmerking: Living, gang*

| Aarding | |
|---|---|
| | Klasse 0 is verboden<br><i>Opmerking: Living, gang</i> |

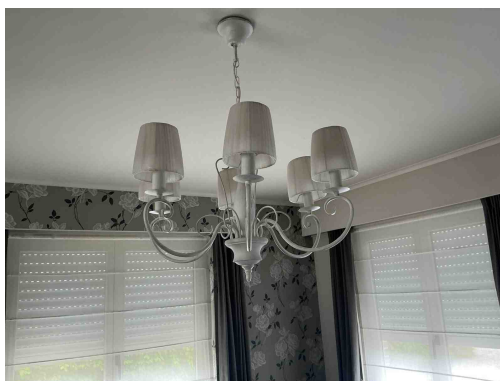
Klasse 0 is verboden  
*Opmerking: Living, gang*

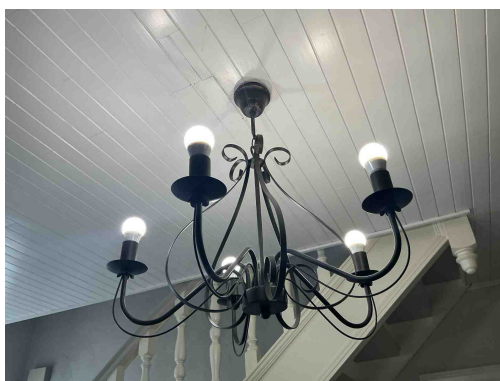
Klasse 0 is verboden  
*Opmerking: Living, gang*
