Keuringsverslag van een elektrische laagspanning- en zeer lage spanningsinstallatie

NIET CONFORM

Straatnaam: Albertstraat
Huisnummer: 24
Busnummer:
Postcode: 2200
Gemeente: HERENTALS
Land: België

Controlebezoek van een oude huishoudelijke elektrische installatie van een wooneenheid bij verkoop op vraag van de verkoper volgens (KB 08/09/2019) - AREI Boek 1- 8.4.2. en 8.2.1. en 4.2.4.3.

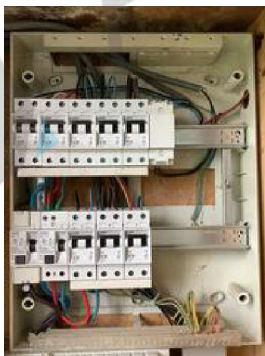
Afbeelding schakel- en verdeelbord:

Visueel nazicht (algemeen)	NOK	Directe aanraking	NOK	Indirecte aanraking	NOK
Aansluitingen	OK	schema in bijlage door Aceg vzw	NA		
Equipotentiale verbindingen	OK	Doorsnede geleiders	OK		
Continuïteit	OK	Verlichting / toestellen	NVT

- I1.01 Eéndraadschema van de installatie is niet aanwezig. (Boek 1 Afdeling 2.12 - 2.13 en 3.1.2 en 9.1.2)
- I1.03 Situatieschema van de installatie is niet aanwezig. (Boek 1 Afdeling 2.12 - 2.13 en 3.1.2 en 9.1.2)

- I2.04 De spreidingsweerstand is groter dan 30 Ohm en kleiner dan 100 Ohm, maar de aanvullende maatregelen met betrekking tot de differentieelstroombeschermingsinrichtingen zijn niet uitgevoerd. (Boek 1 Onderafdeling 4.2.3.2. en 5.4.2.1.)

- I5.14 De nominale spanning dient duidelijk vermeld te worden op een oordeelkundig gekozen plaats. (Boek 1 Onderafdeling 3.1.3.3.)
- I6.09 Er is geen bescherming door een differentieelstroombeschermingsinrichting met een gevoeligheid van max. 30mA voorzien voor contactdozen zonder aardpen. (boek 1 afdeling 8.2,1 punt 6)

- I9.02 Loshangende schakelaars, contactdozen en/of aftakdozen dienen degelijk bevestigd te worden. (Boek 1 Afdeling 1.4.1. & 1.4.2)
- I9.03 Loshangend elektrisch materiaal dient degelijk bevestigd te worden. (Boek 1 Afdeling 1.4.1. & 1.4.2)

- I9.04 De verbindingen dienen verwezenlijkt te worden in borden, verbindings- of aftakdozen, aan de klemmen van schakelaars, contactdozen of verlichtingsarmaturen. (Boek 1 Onderafdeling 5.2.6.1.)

- I9.07 Niet alle contactdozen op LS zijn kinderveilig conform NBN C 61-112-1:2017. (Boek 1 Onderafdeling 1.4.2.3. en 5.3.5.2.)
- N3 Het is niet uitgesloten dat bij een nacontrole bijkomende inbreuken worden vastgesteld bij voorleggen schema's.
