Keuringsverslag van een elektrische laagspanning- en zeer lage spanningsinstallatie

NIET CONFORM

Straatnaam Dorpsplein
Huisnummer 12
Busnummer
Postcode 8434
Gemeente Middelkerke
Land België

Straatnaam Nijverheidstraat
Huisnummer 7
Busnummer
Postcode 8434
Gemeente Middelkerke
Land België

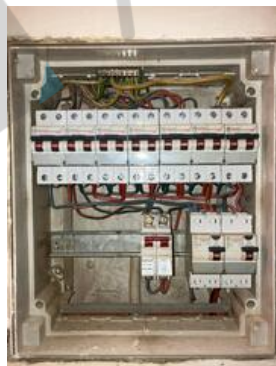
Afbeelding schakel- en verdeelbord:

15.01 Het verdeelbord is niet makkelijk toegankelijk. (Boek 1 Onderafdeling 5.3.5.1.C.)

15.09 De genaakbare, naakte onder spanning staande delen zijn onvoldoende afgeschermd. (Boek 1 Afdeling 5.1.4. en 4.2.2.3.)
