# Asbestinventarisatetest

Kerkstraat 8/0302, 8430 Middelkerke

Attestnummer : 20230927-000418.000

## Zone 1: App 302

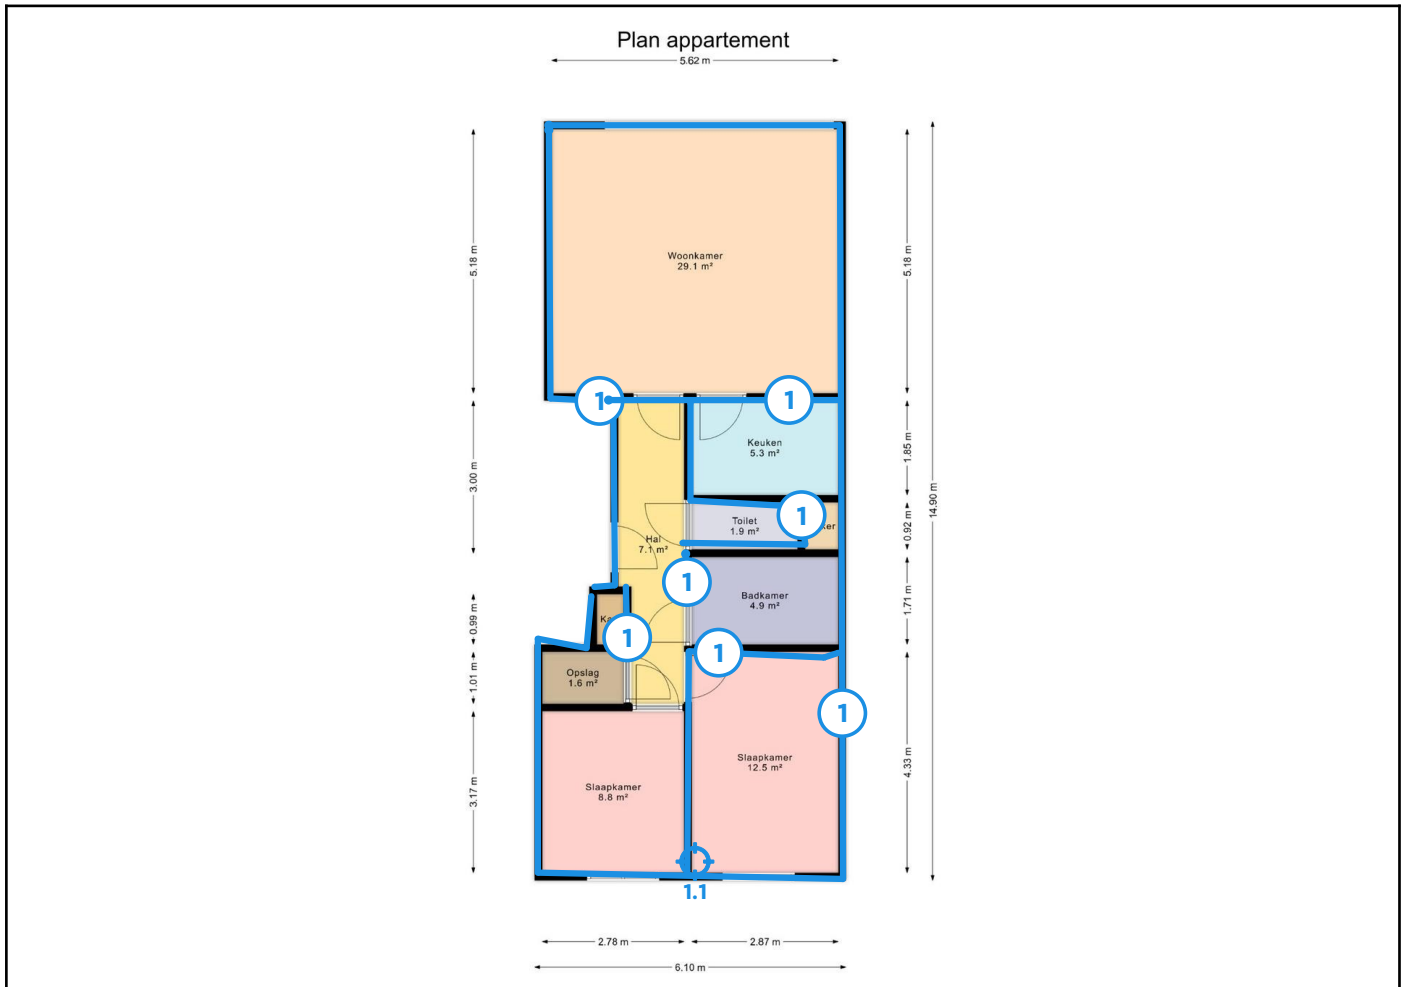
# Plan 1.1: Plan appartement

Beschrijving	Type	Actie
1. Pleisterwerk - MUUR	Geen asbest	-
1.1 Code: MM01-Muur	Mengmonster	-

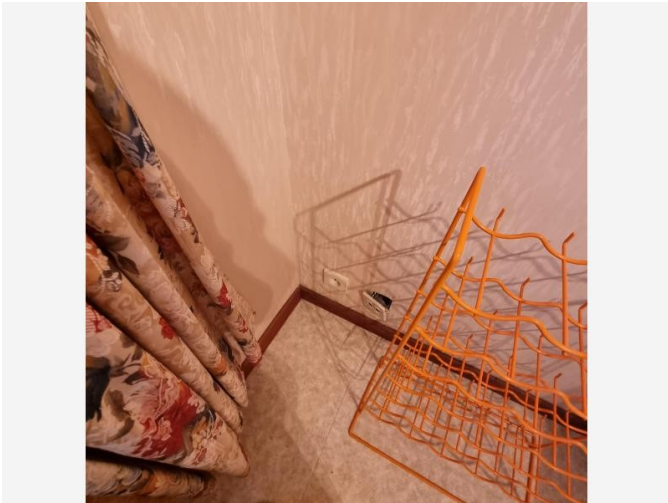
Overzichtsfoto

Geen asbest

#	Type	Referentie	Resultaat
1.1	Mengmonster	MM01-Muur	Geen asbest

Beschrijving	Pleisterwerk - MUUR
Omgeving	Binnen
Primaire drager	Binnenwand
Bindmiddel van materiaal	Gips - kalk

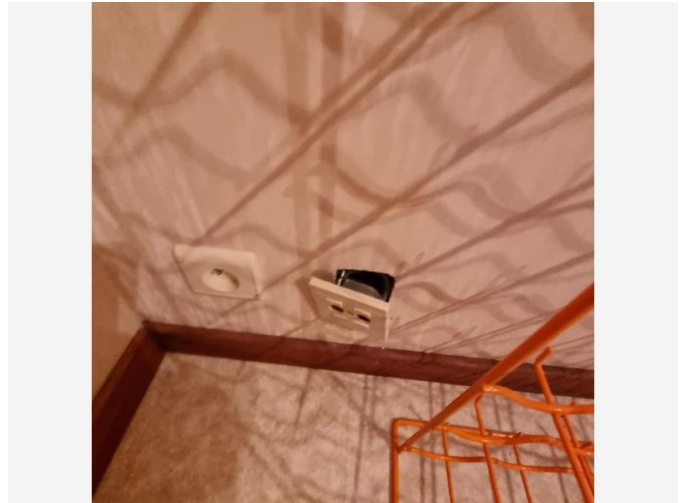
Detailfoto

Geen asbest

<b>Gebondenheid op basis van bindmiddel</b>	Niet-hechtgebonden
<b>Hoeveelheid (oppervlakte - dikte - aantal)</b>	• 70,00 m <sup>2</sup> - 0,50 cm - 1 stuk
<b>Totaal volume</b>	0,35 m <sup>3</sup>
<b>Identificatiemethode</b>	Vaststelling met monstername
<b>Destructieve handeling voor identificatie</b>	Nee
