Asbestinventarisatetest

Parklaan 3/0108, 8430 Middelkerke

Attestnummer : 20240922-000122.000

Zone 1: App 1.08

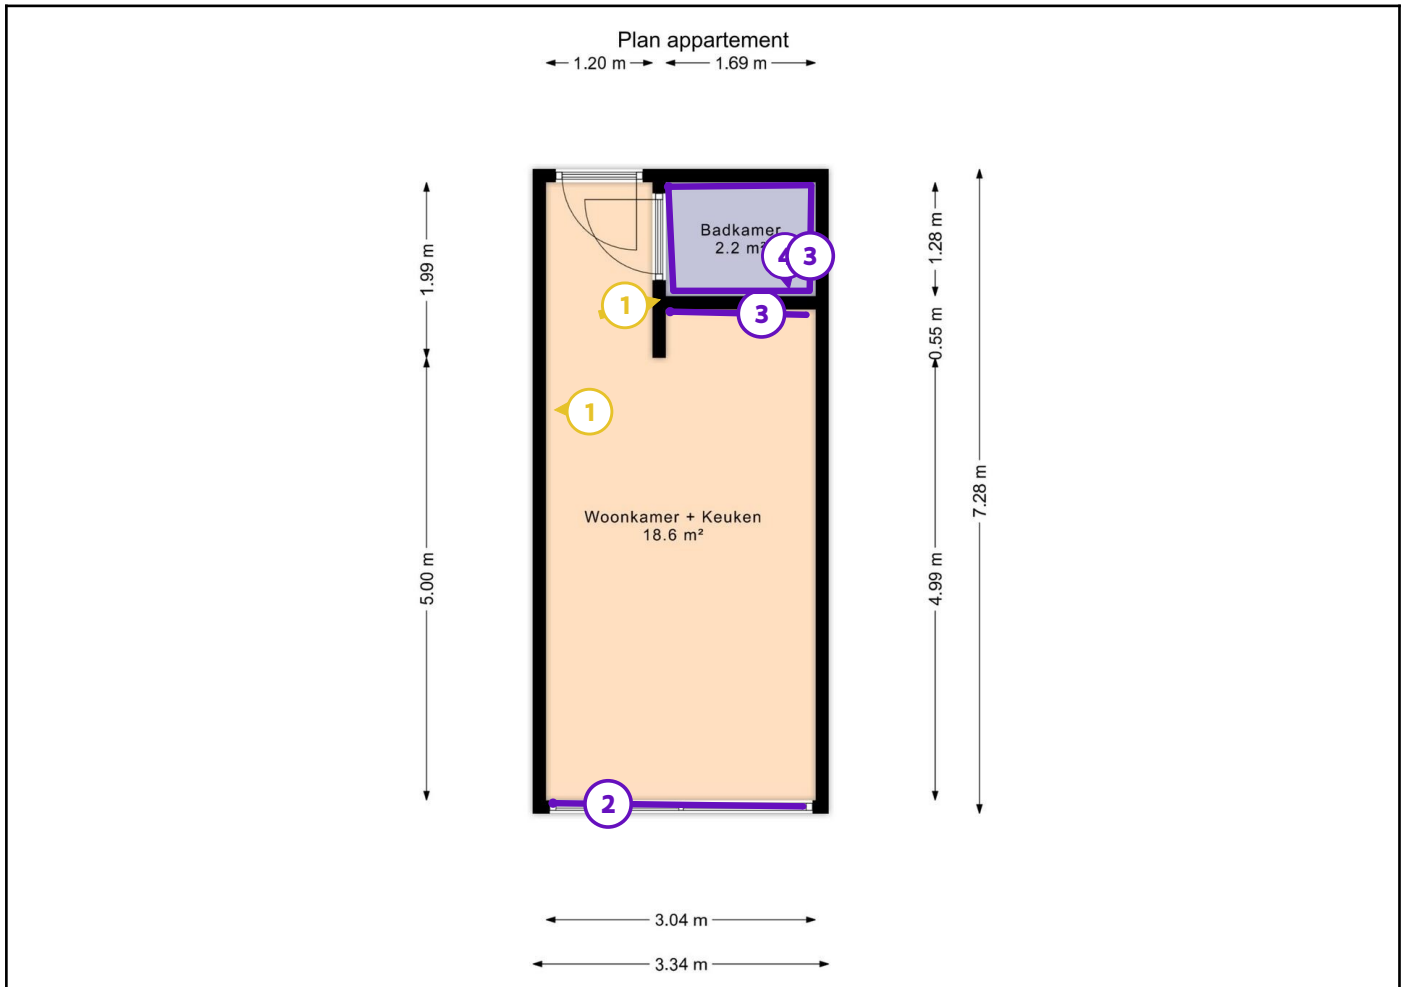
Plan 1.1: Plan appartement

Beschrijving	Type	Actie
1. Bakeliet - elektriciteit	Asbestmateriaal	Zorgvuldig beheren
2. Geen verdachte mastiek	Advies	-
3. Tegels verlijming keuken en badkamer	Advies	-
4. Houten plaat in badkamer	Advies	-

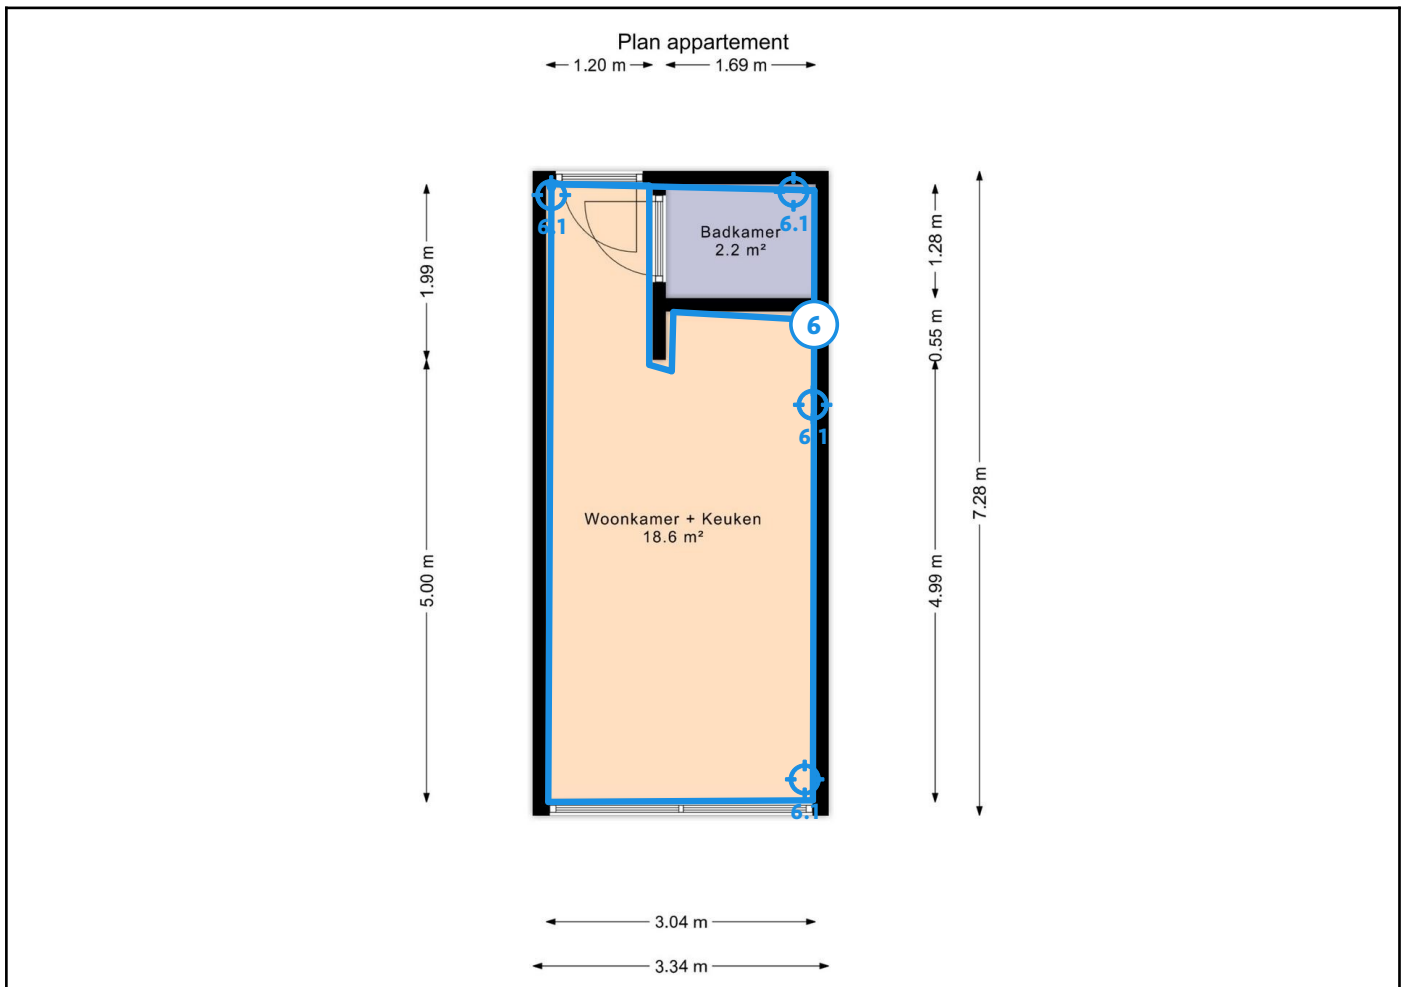
Plan 1.2: Plan appartement Muur

Beschrijving	Type	Actie
6. Pleisterwerk Muur	Geen asbest	-
6.1 Code: MM01	Mengmonster	-

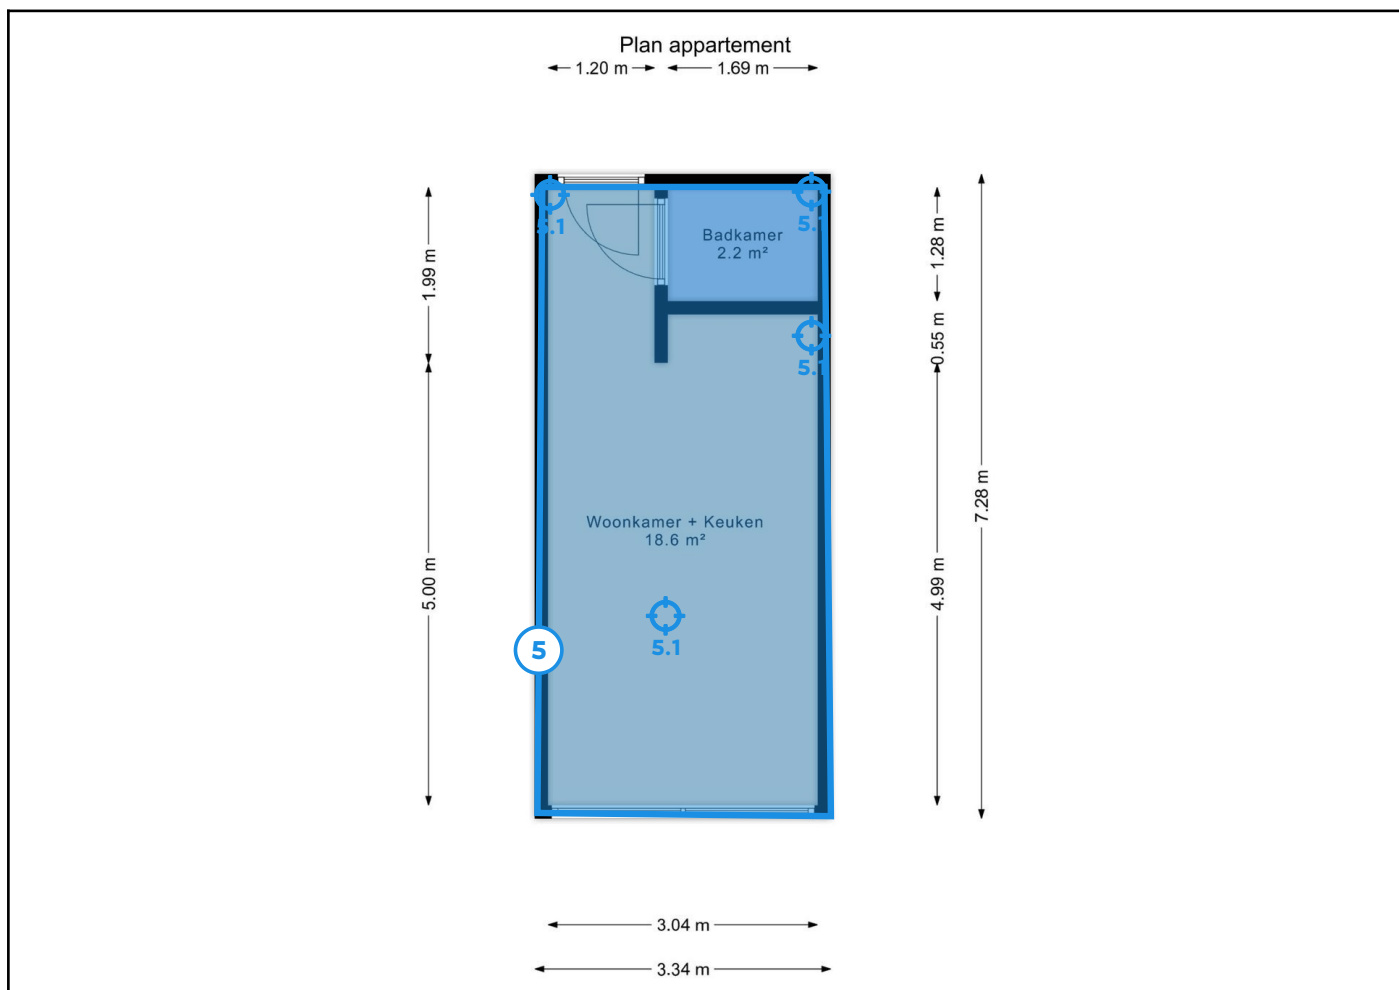
Plan 1.3: Plan appartement Plafond

Beschrijving	Type	Actie
5. Pleisterwerk Plafond	Geen asbest	-
5.1 Code: MM02	Mengmonster	-

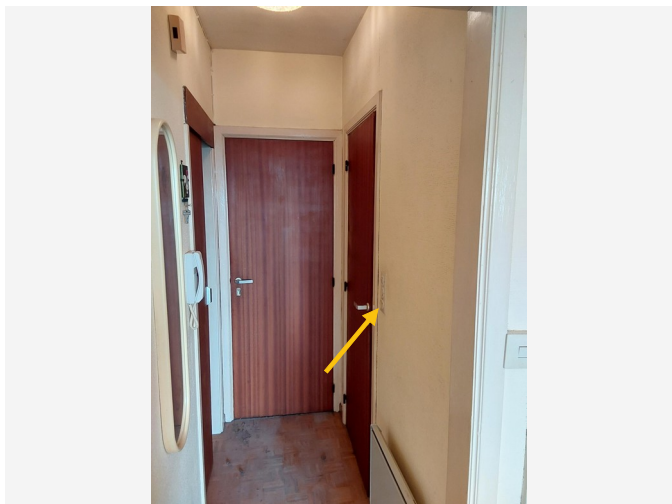
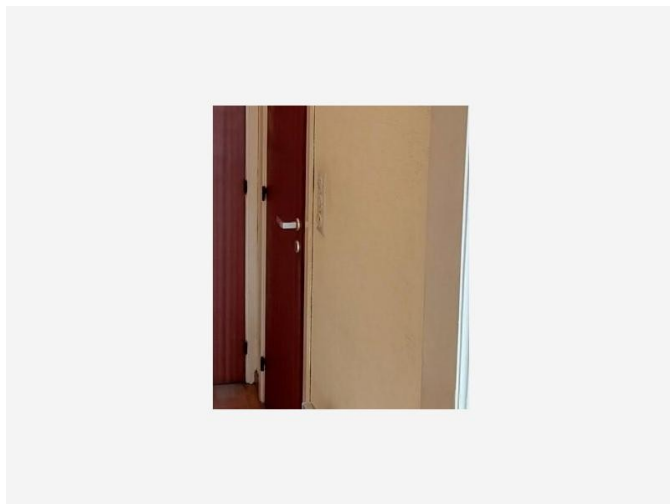
Overzichtsfoto

Detailfoto

Het asbestmateriaal valt onder de mijlpaal van 2040.

Eindbeoordeling materiaalisico	Laag materiaalisico en/of verlaagde kans op vezelvrijgave
--------------------------------	---

Gebondenheid	Categorie 1: hechtgebonden in oorsprong
Asbestsoort (vezeltype)	Crocidoliet aanwezig
Asbestconcentratie	Laag (< 50%)
Afschermingsgraad van het gehele materiaal	Geheel of deels (ook) vrij aan de binnenlucht
Toestand van het materiaal	Onbeschadigd, niet verweerd

Beschrijving	Bakeliet - elektriciteit
Omgeving	Binnen
Primaire drager	Binnenwand
Asbestmateriaal	Plaat, paneel, tablet - Type Bakeliet
Bindmiddel van asbestmateriaal	Kunststof of -hars
Gebondenheid op basis van bindmiddel	Hecht
Hoeveelheid (oppervlakte - dikte - aantal)	• 0,40 m ² - 0,30 cm - 1 stuk
Totaal volume	0,001 m ³
Eenvoudig bereikbaar	Ja
Bevestigingswijze	• Verlijmd, ingegoten, versmeerd
Identificatiemethode	Vaststelling zonder monsternamen
Destructieve handeling voor identificatie	Nee
Opmerking	De hoeveelheid is een indicatie.

Zorgvuldig beheren

- Zorg voor een veilig beheer. Vermijd het beschadigen van het asbestmateriaal. Controleer de toestand jaarlijks op wijzigingen.

- Eenvoudige handelingen: mag via doe-het-zelf of door werknemer(s) met opleidingsattest eenvoudige handelingen
Asbest binnen een gebouw : In binnenruimtes mag u alleen hechtgebonden asbest verwijderen dat niet beschadigd is. Dat betekent dat het materiaal volledig intact is en er geen vrije asbestvezels zichtbaar zijn.

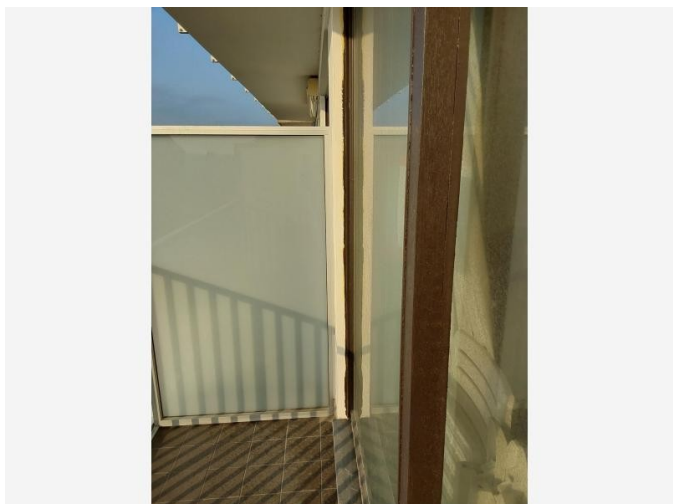
Vrije foto

Geen verdachte mastiek aanwezig bij het appartement.

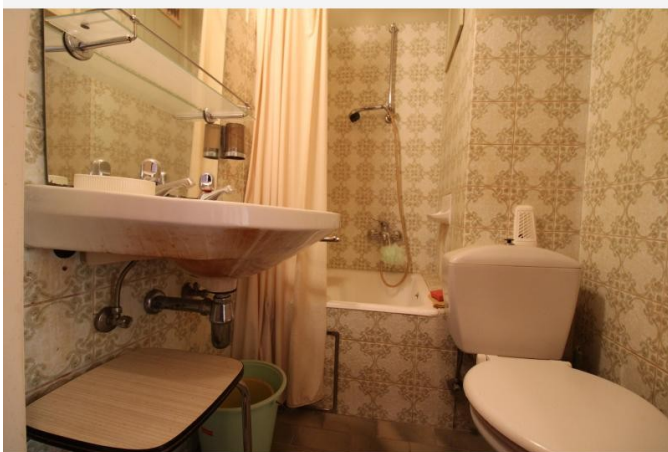
Vrije foto

De tegels konden niet verder onderzocht worden naar verlijming van de tegel. Dit behoort tot destructief onderzoek en dit is niet noodzakelijk voor dit attest. Bij het verwijderen van de tegels moet er aandacht worden gegeven dat er mogelijk asbestverdacht lijm werd gebruikt voor de bevestiging.

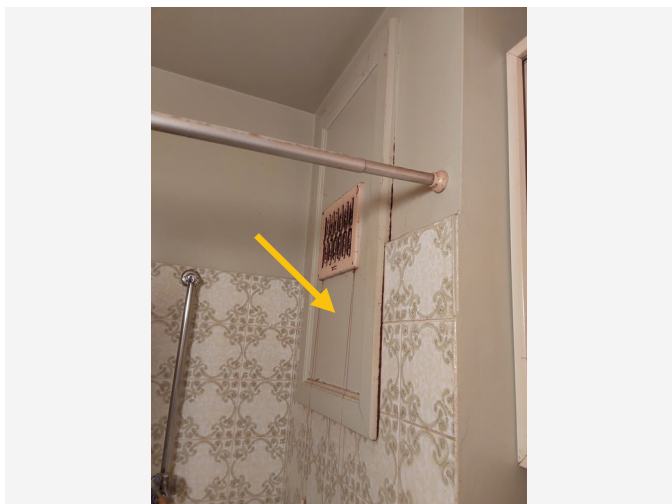
Vrije foto

Houten plaat in badkamer => niet asbestverdacht

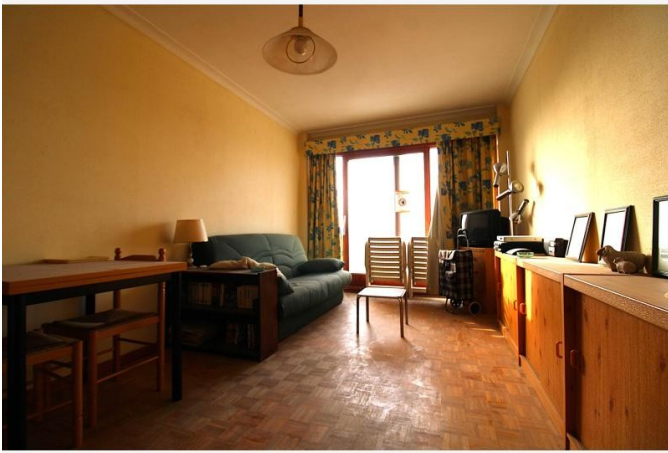
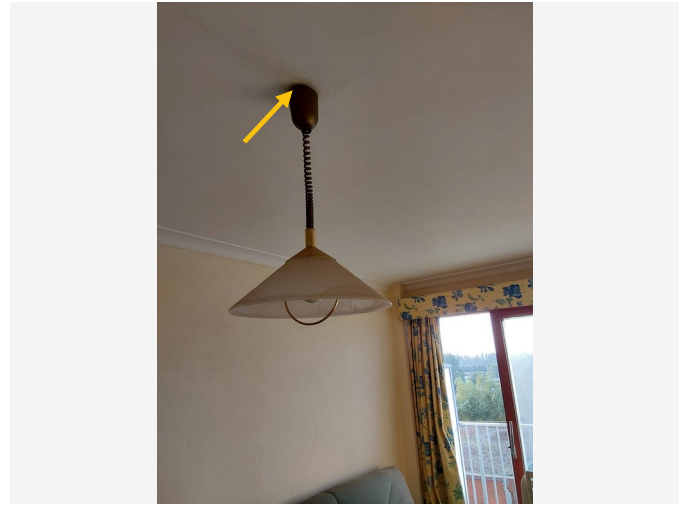
Fiche 5: Pleisterwerk Plafond

Overzichtsfoto

Detailfoto

Geen asbest

#	Type	Referentie	Resultaat
5.1	Mengmonster	MM02	Geen asbest

Beschrijving	Pleisterwerk Plafond
Omgeving	Binnen
Primaire drager	Plafond
Bindmiddel van materiaal	Gips - kalk
Gebondenheid op basis van bindmiddel	Niet-hechtgebonden
Hoeveelheid (oppervlakte - dikte - aantal)	• 23,00 m ² - 0,50 cm - 1 stuk
Totaal volume	0,115 m ³
Identificatiemethode	Vaststelling met monsternamen
Destructieve handeling voor identificatie	Nee
Opmerking	Er werd staal genomen in de badkamer, de inkomhal en in de leefruimte met keuken op twee plaatsen.

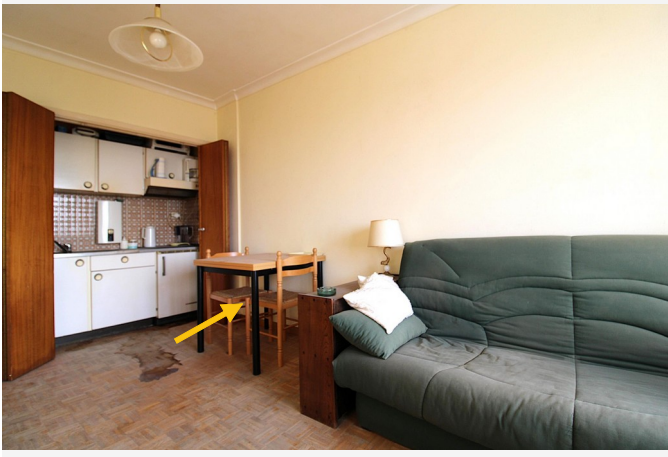
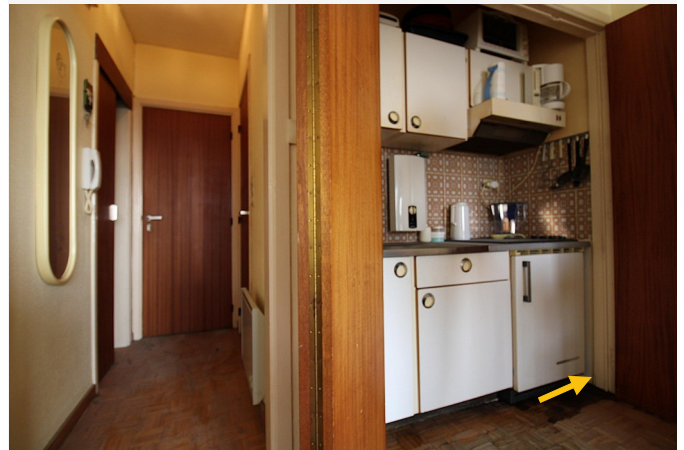
Fiche 6: Pleisterwerk Muur

Overzichtsfoto

Detailfoto

Geen asbest

#	Type	Referentie	Resultaat
6.1	Mengmonster	MM01	Geen asbest

Beschrijving	Pleisterwerk Muur
Omgeving	Binnen
Primaire drager	Binnenwand
Bindmiddel van materiaal	Gips - kalk
Gebondenheid op basis van bindmiddel	Niet-hechtgebonden
Hoeveelheid (oppervlakte - dikte - aantal)	• 33,00 m ² - 1,00 cm - 1 stuk
Totaal volume	0,33 m ³
Identificatiemethode	Vaststelling met monsternamen
Destructieve handeling voor identificatie	Nee
Opmerking	Er werd een staal genomen in de hal en badkamer. Ter hoogte van de keuken. En muur pleisterwerk bij het schuifraam.
