ELEKTRISCHE INSTALLATIES OP LAAGSPANNING EN OP ZEER LAGE SPANNING (Boek 1 - KB 08/09/2019)

Plaats controle:	Oude-Bruglaan 106 bus 4, 9160 LOKEREN		
EAN-code installatie:	541 448 20 054 766 455		
Tarief teller(s):	Slimme (digitale) meter	Private HS-cabine:	Neen
Nummer teller(s):	1SAG1100251328	DNB:	Fluvius
Index teller(s):	5690/7816/0/0	Type lokaal:	Open woning
Type installatie:	Wooneenheid

BIJLAGE - ELEKTRISCHE INSTALLATIES OP LAAGSPANNING EN OP ZEER LAGE SPANNING

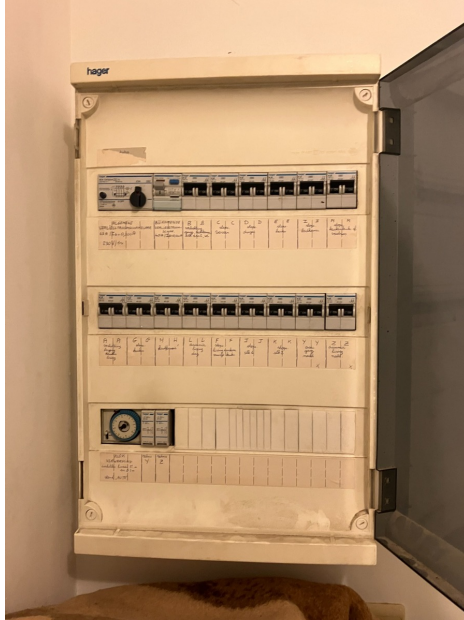
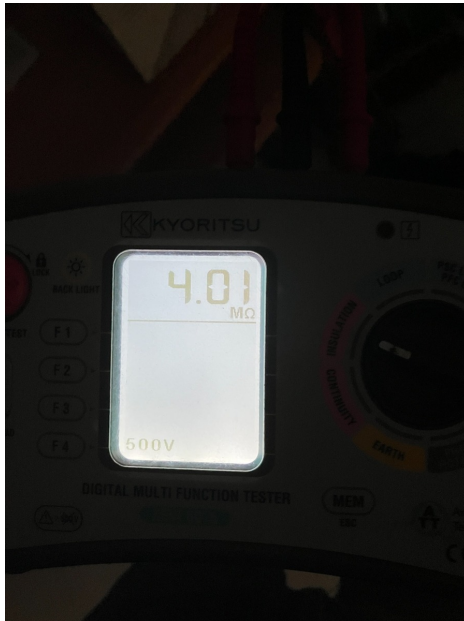
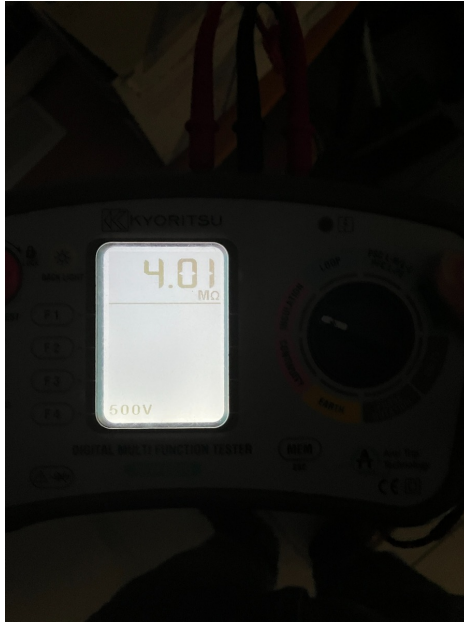
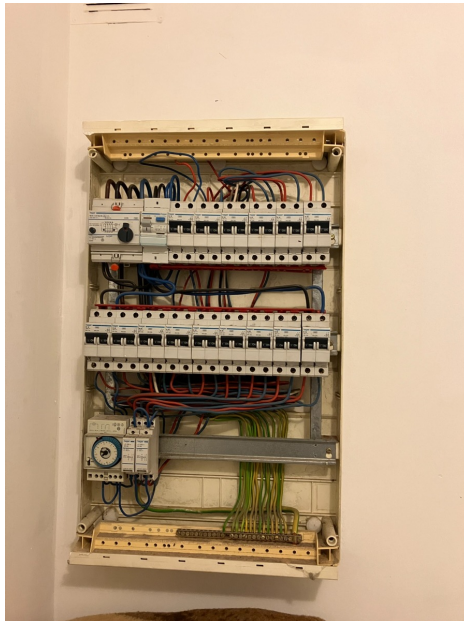
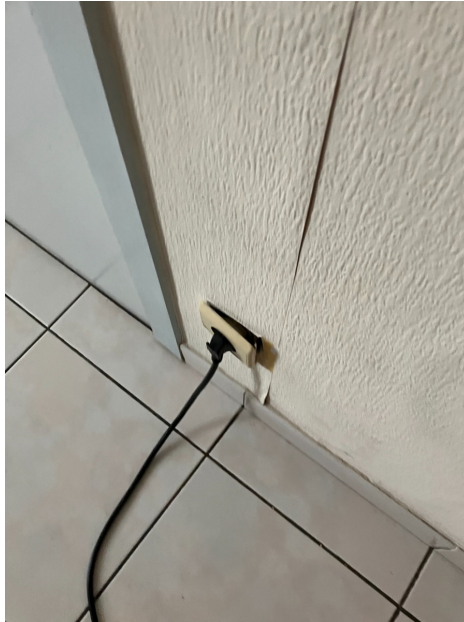
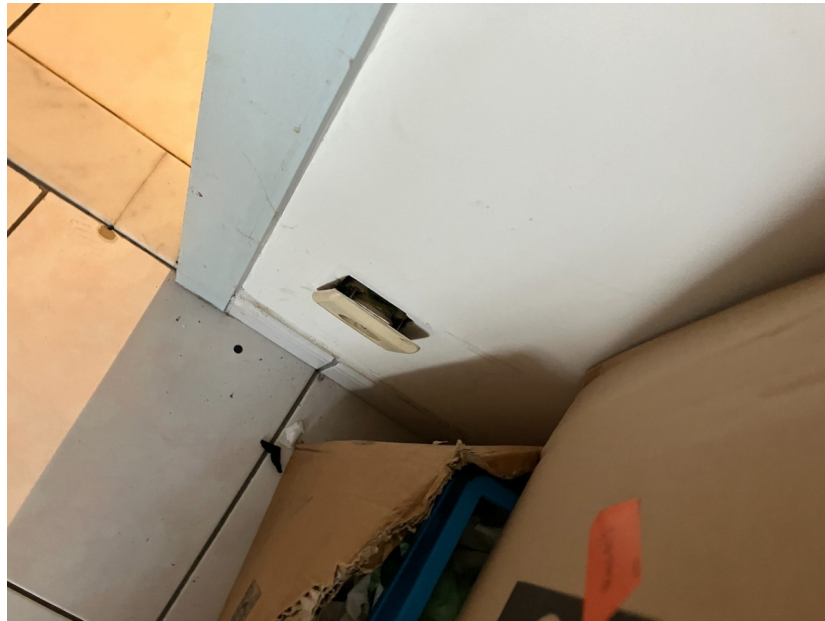
Vereenvoudigd situatieplan of foto/schema van de (elektrische) installatie:

- 4.10B. - De aanduiding van de voedingsspanning op elk schakel- en verdeelbord is niet aanwezig. (Boek 1, Onderafdeling 3.1.3.3. (a))
 4.12. - De doorsnede van de verdeelrails en de interne verbindingen in het schakel- en verdeelbord zijn niet aangepast aan de stroomopwaarts geplaatste beschermingsinrichting tegen overstroom. (Boek 1, Onderafdeling 4.4.1.5.)

Uitleg: MIN SECTIE VAN DE VERDEELRAIL MOET 10MM² ZIJN

- 7.04. - De schakelaars, contactdozen of affakdozen moeten herschikt en/of opnieuw bevestigd worden volgens de regels van goed vakmanschap. (Boek 1, Onderafdeling 1.4.1.3.)

Uitleg: SLAAPKAMER + LIVING
