Dit asbestattest is het verslag van een uitgevoerde asbestinventarisatie op uw locatie. De kader op het voorblad vermeldt de samenvattende conclusie. De inhoudsopgave na deze leeswijzer lijst de verdere informatie op in het asbestattest: het overzicht van de inspecteerde zones met de plannen en de detailinformatie per aangetroffen asbestmateriaal.

Zone 1: Hoofdgebouw

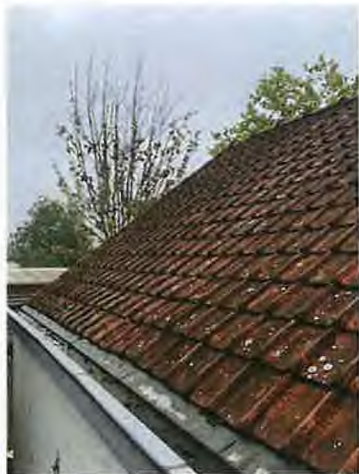
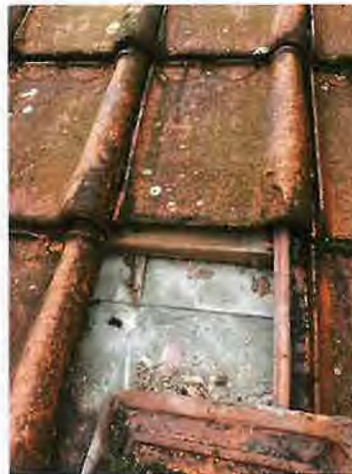
Fiche 1: Onderdak zolder

Conclusie

Het asbestmateriaal valt onder de mijlpaal van 2040.

Eindbeoordeling materiaalrisico	Laag materiaalrisico en/of verlaagde kans op vezelvrijgave
---------------------------------	--

Gebondenheid	Categorie 1: hechtgebonden in oorsprong
Asbestsoort (vezeltype)	Alleen chrysotiel
Asbestconcentratie	Laag (< 50%)
Afschermingsgraad van het gehele materiaal	Geheel of deels (ook) vrij aan de binnenlucht
Toestand van het materiaal	Licht beschadigd, licht verweerd. Intact calciumsilicaatmateriaal of categorie III 'gebondenheid'

#	Type	Referentie	Resultaat
1.1	Puntmonster	36662-101/03	Chrysotiel

Beschrijving	Onderdak zolder
Omgeving	Binnen
Primaire drager	Schuin dak
Asbestmateriaal	Plaat, paneel, tablet - Type Menuiserite
Bindmiddel van asbestmateriaal	Cement
Gebondenheid op basis van bindmiddel	Hecht
Hoeveelheid (oppervlakte - dikte - aantal)	• 20,00 m ² - 1,00 cm - 1 stuk
Totaal volume	0,20 m ³
Eenvoudig bereikbaar	Ja
Bevestigingswijze	• Geklemd
Identificatiemethode	Vaststelling met monstername
Destructieve handeling voor identificatie	Nee

Zorgvuldig beheren

- Zorg voor een veilig beheer. Vermijd het beschadigen van het asbestmateriaal. Controleer de toestand jaarlijks op wijzigingen.
- Verwijder dit asbestmateriaal zo snel mogelijk. Volg de toestand goed op.

- Eenvoudige handelingen: mag via doe-het-zelf of door werknemer(s) met opleidingsattest eenvoudige handelingen
Verwijder de toepassing bij een dakrenovatie.

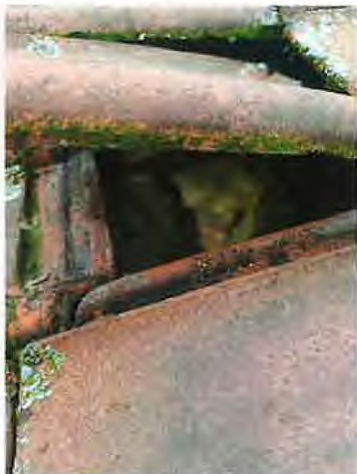
Fiche 2: Onderdak hoofddak

Dak geïsoleerd onder pannen, plastic dampscherm langs binnen

Identificatiemethode	Vaststelling & expertise (niet-asbestverdacht)
Primaire drager	Schuin dak
(Asbest)materiaal	Plaat, paneel, tablet - Type Menuiserie
Bindmiddel	Cement
Gebondenheid bindmiddel	Hecht

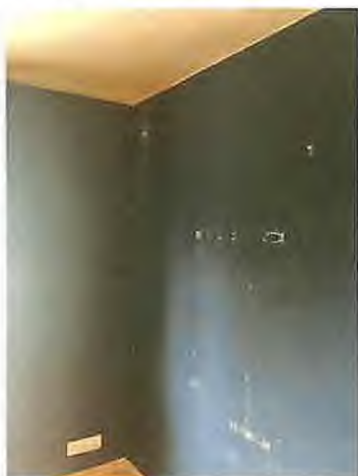
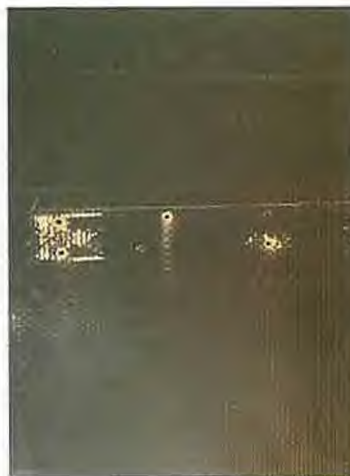
Fiche 3: Pleisterwerk

Geen asbest

#	Type	Referentie	Resultaat
3.1	Mengmonster	36662-101/01	Geen asbest

Beschrijving	Pleisterwerk
Omgeving	Binnen
Primaire drager	Binnenwand
Bindmiddel van materiaal	Gips - kalk
Gebondenheid op basis van bindmiddel	Niet-hechtgebonden
Hoeveelheid (oppervlakte - dikte - aantal)	• 150,00 m ² - 1,00 cm - 1 stuk
Totaal volume	1,50 m ³
Identificatiemethode	Vaststelling met monstername
Destructieve handeling voor identificatie	Nee

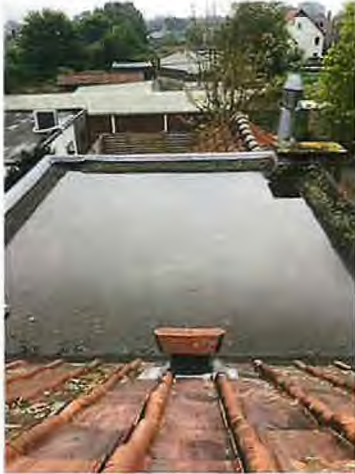
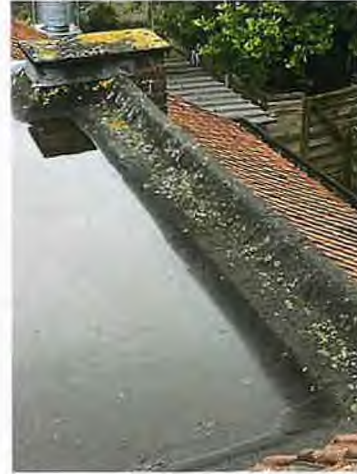
Fiche 5: Roofing plat dak

Geen asbest

#	Type	Referentie	Resultaat
5.1	Puntmonster	36662-101/04	Geen asbest

Beschrijving	Roofing plat dak
Omgeving	Buiten
Primaire drager	Plat dak
Bindmiddel van materiaal	Bitumen (roofing, teer, asfalt)
Gebondenheid op basis van bindmiddel	Hecht
Hoeveelheid (oppervlakte - aantal)	• 12,00 m ² - 1 stuk
Totale oppervlakte	12,00 m ²
Identificatiemethode	Vaststelling met monstername
Destructieve handeling voor identificatie	Nee
