# Asbestinventarisatetest

Tinstraat 13, 2580 Putte

Attestnummer : 20231211-000233.000

Uitgegeven op : 11.12.2023

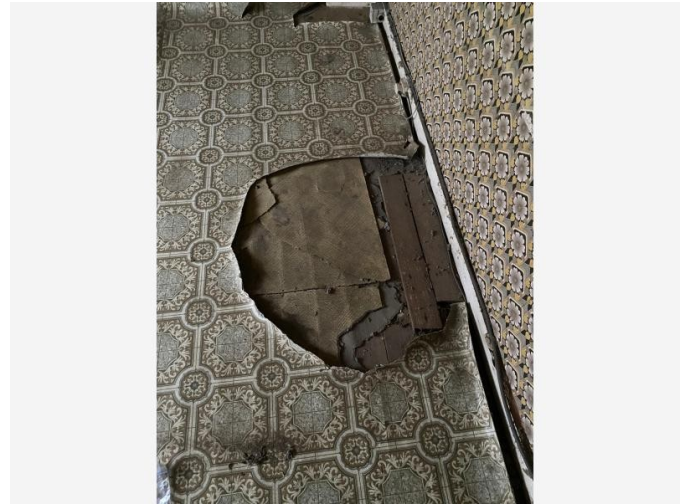
Eindbeoordeling materiaalisico	Hoog materiaalisico en/of hoge kans op vezelvrijgave
Opmerking	Scheurvorming op verschillende plaatsen van de toepassing. Losliggende delen.

Gebondenheid	Categorie 1: hechtgebonden in oorsprong
Asbestsoort (vezeltype)	Alleen chrysotiel
Asbestconcentratie	Laag (< 50%)
Afschermingsgraad van het gehele materiaal	Geheel of deels (ook) vrij aan de binnenlucht
Toestand van het materiaal	Zwaar beschadigd, zwaar verweerd

Beschrijving	Vloerzeil Slaapkamer 2
Omgeving	Binnen
Primaire drager	Vloer
Asbestmateriaal	Prefab - afwerking - Vloerzeil
Bindmiddel van asbestmateriaal	Kunststof of -hars
Gebondenheid op basis van bindmiddel	Hecht

<b>Hoeveelheid (oppervlakte - aantal)</b>	• 16,00 m <sup>2</sup> - 1 stuk
<b>Totale oppervlakte</b>	16,00 m <sup>2</sup>
<b>Eenvoudig bereikbaar</b>	Ja
<b>Bevestigingswijze</b>	• Verlijmd, ingegoten, versmeerd
<b>Identificatiemethode</b>	Vaststelling met monstername
<b>Destructieve handeling voor identificatie</b>	Nee

**Dringend verwijderen**

- Sluit de ruimte luchtdicht af en vermijd het betreden van de ruimte.
- Verwijder dit asbestmateriaal zo snel mogelijk. Volg de toestand goed op.

- Eenvoudige handelingen: enkel door erkend asbestverwijderaar hechtgebonden toepassing, moeilijk te verwijderen zonder scheuren van toepassing

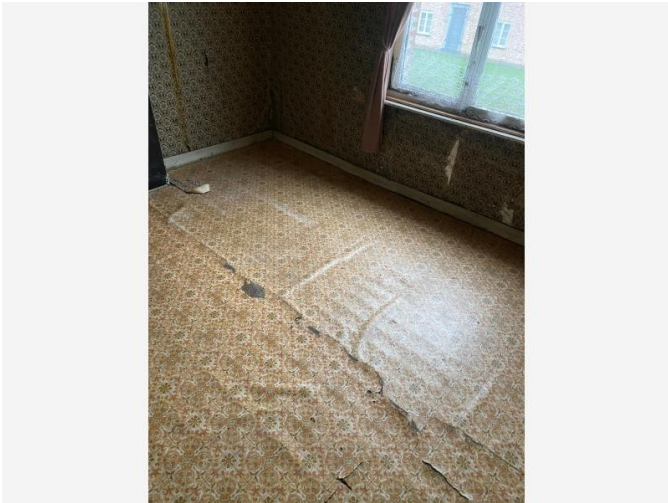
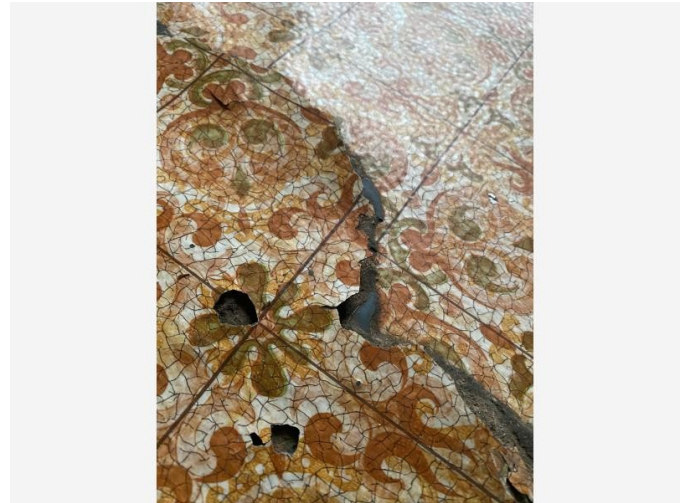
## Fiche 3: Vloerzeil slaapkamer 1

Geen asbest

#	Type	Referentie	Resultaat
3.1	Puntmonster	Vloerzeil slk. 1	Geen asbest

Beschrijving	Vloerzeil slaapkamer 1
Omgeving	Binnen
Primaire drager	Vloer
Bindmiddel van materiaal	Kunststof of -hars

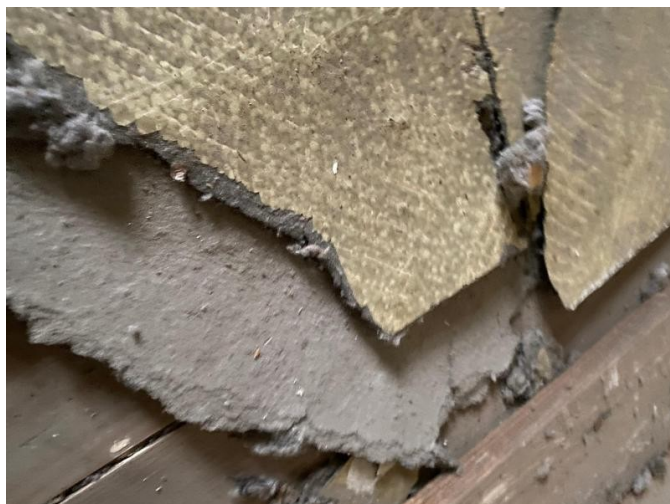
Geen asbest

#	Type	Referentie	Resultaat
5.1	Puntmonster	23-0095-16-M01	Geen asbest

Beschrijving	Vloerzeil Onderzeil
Omgeving	Binnen
Primaire drager	Vloer
Bindmiddel van materiaal	Kunststof of -hars
